**ФОТОМАТЕРИАЛЫ ОБРАЗЦОВ ДЕФЕКТОВ  
И НАРУШЕНИЙ ПРАВИЛ ЭКСПЛУАТАЦИИ СТЕЛЛАЖЕЙ:**

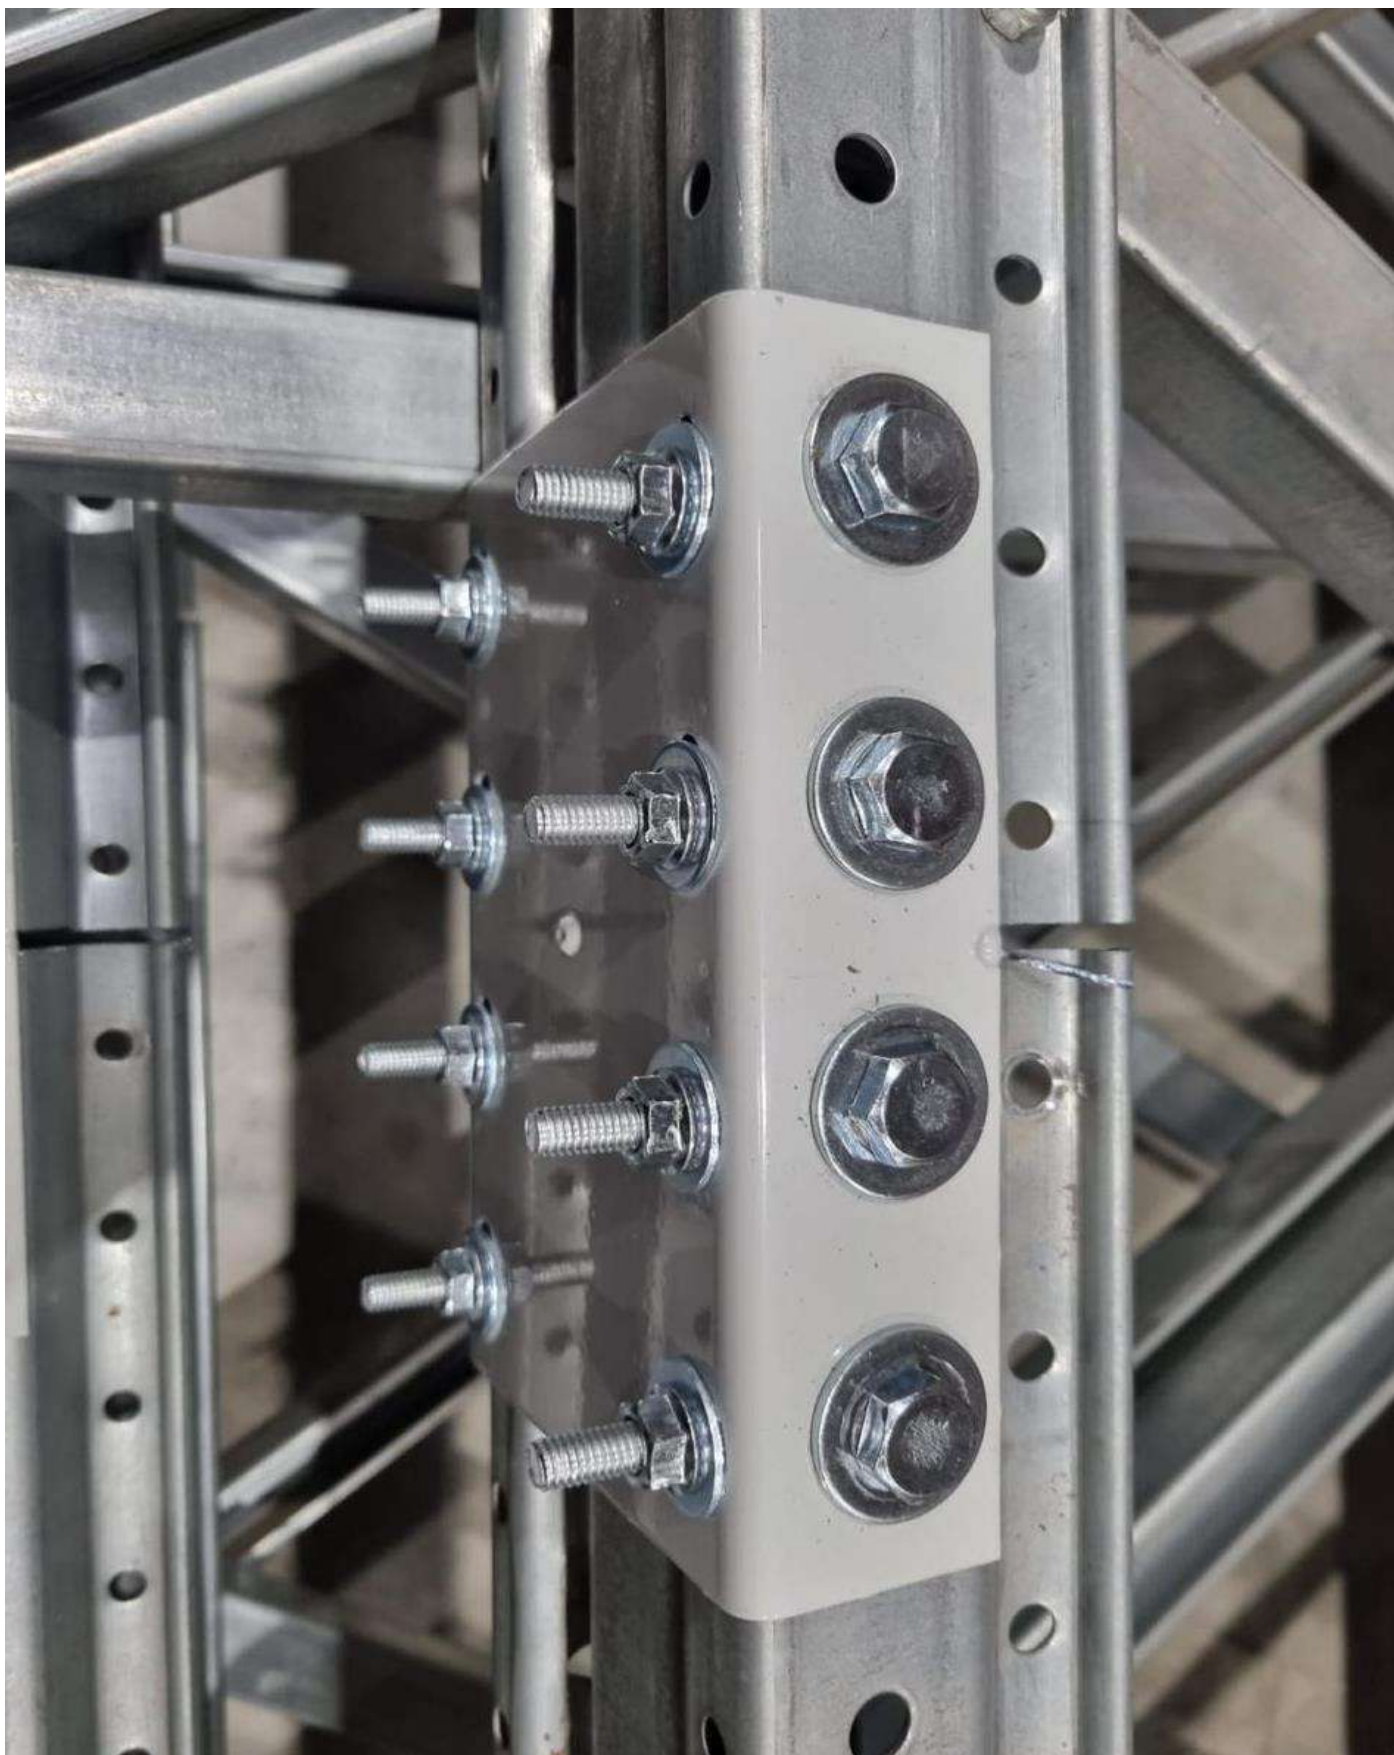
**Незаводское сращивание двух вертикальных стоек**

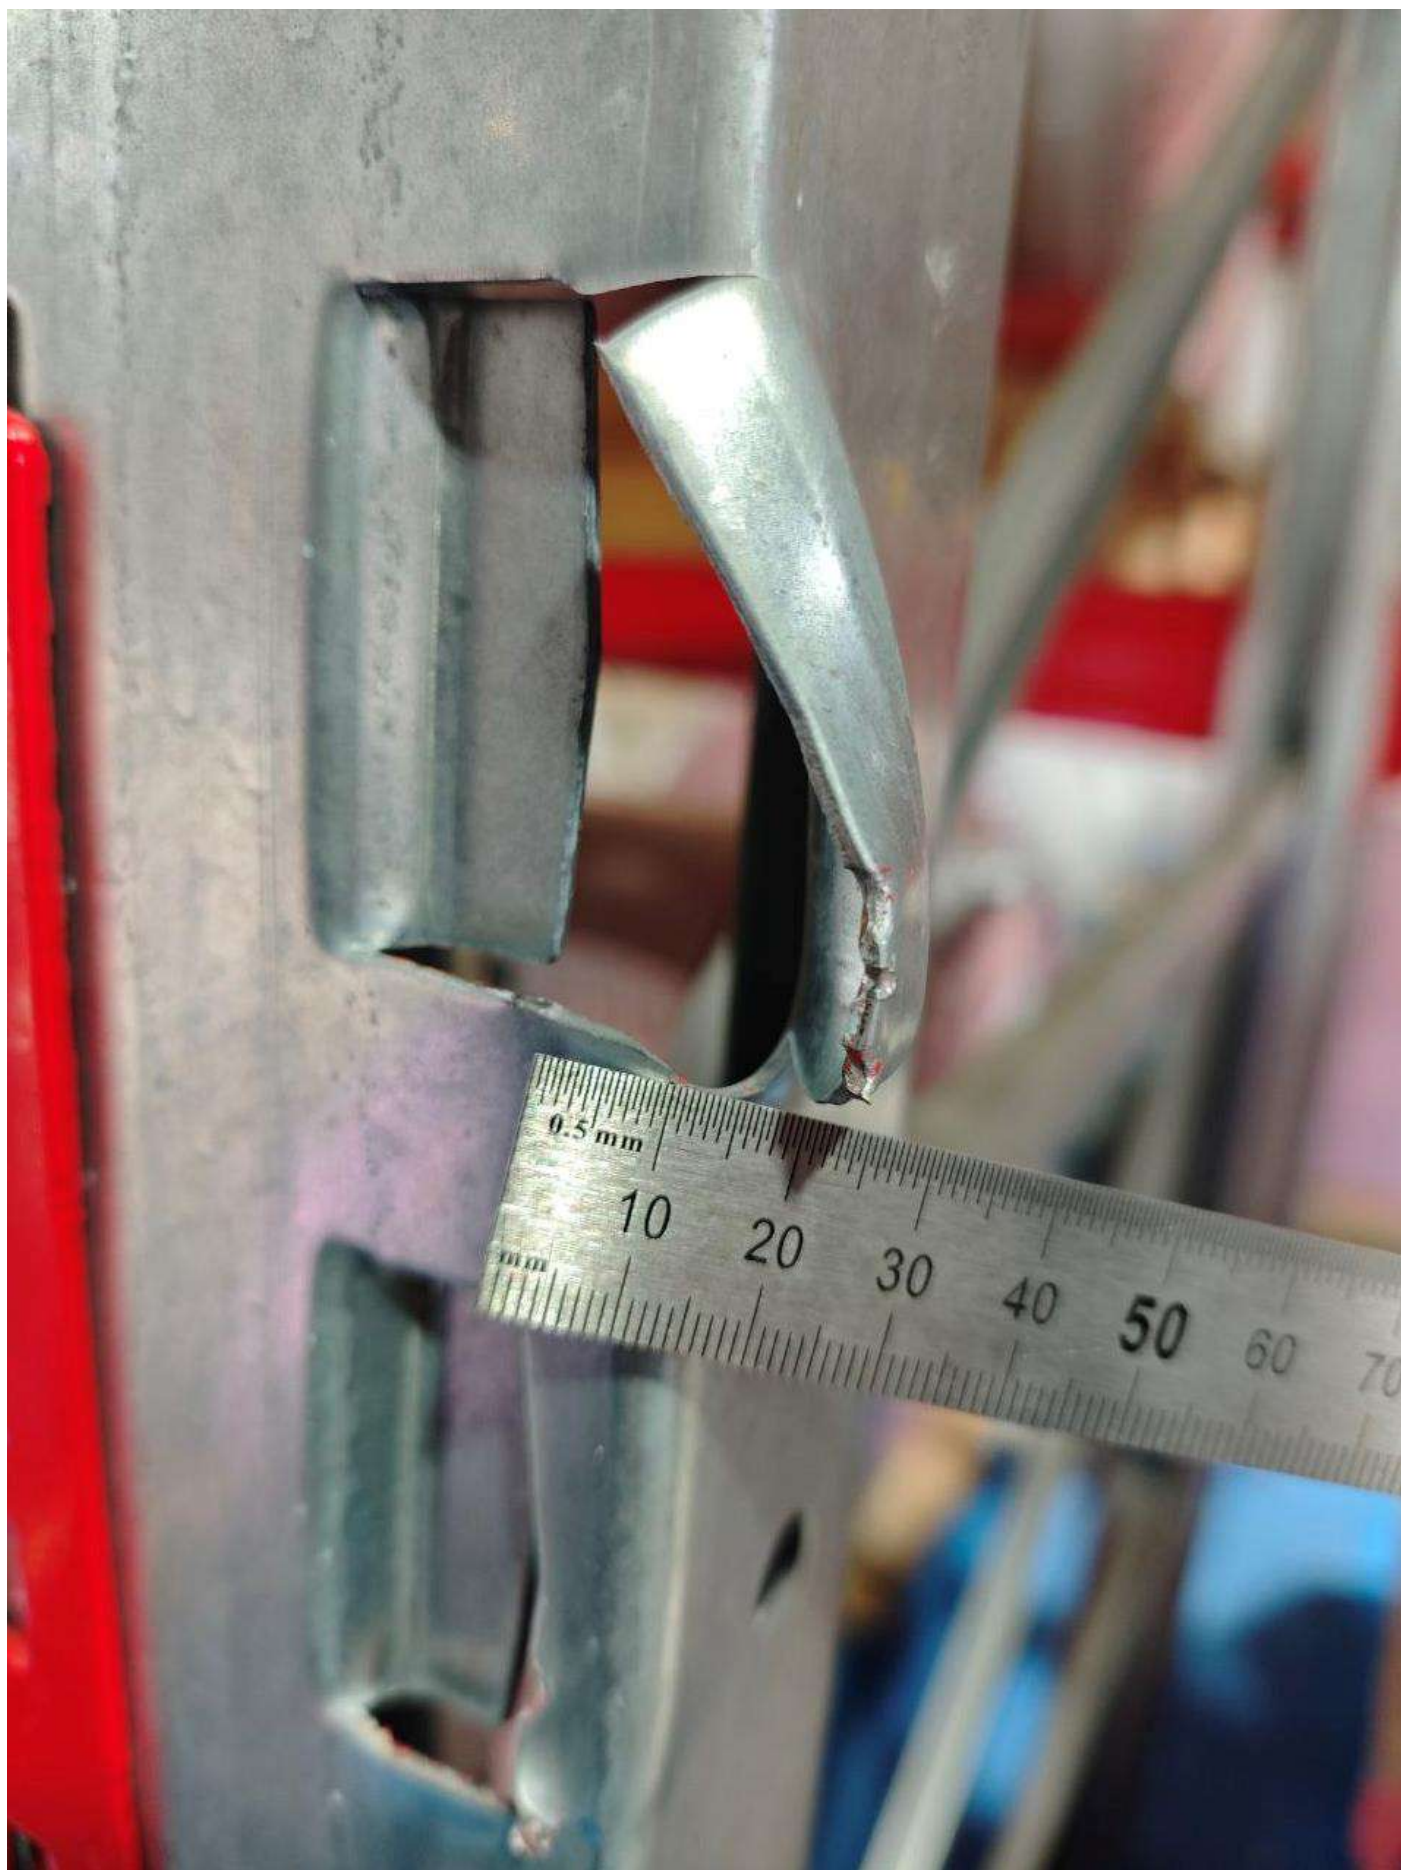
**Разрыв металла – место соединения с балкой (разрушена перфорация)**

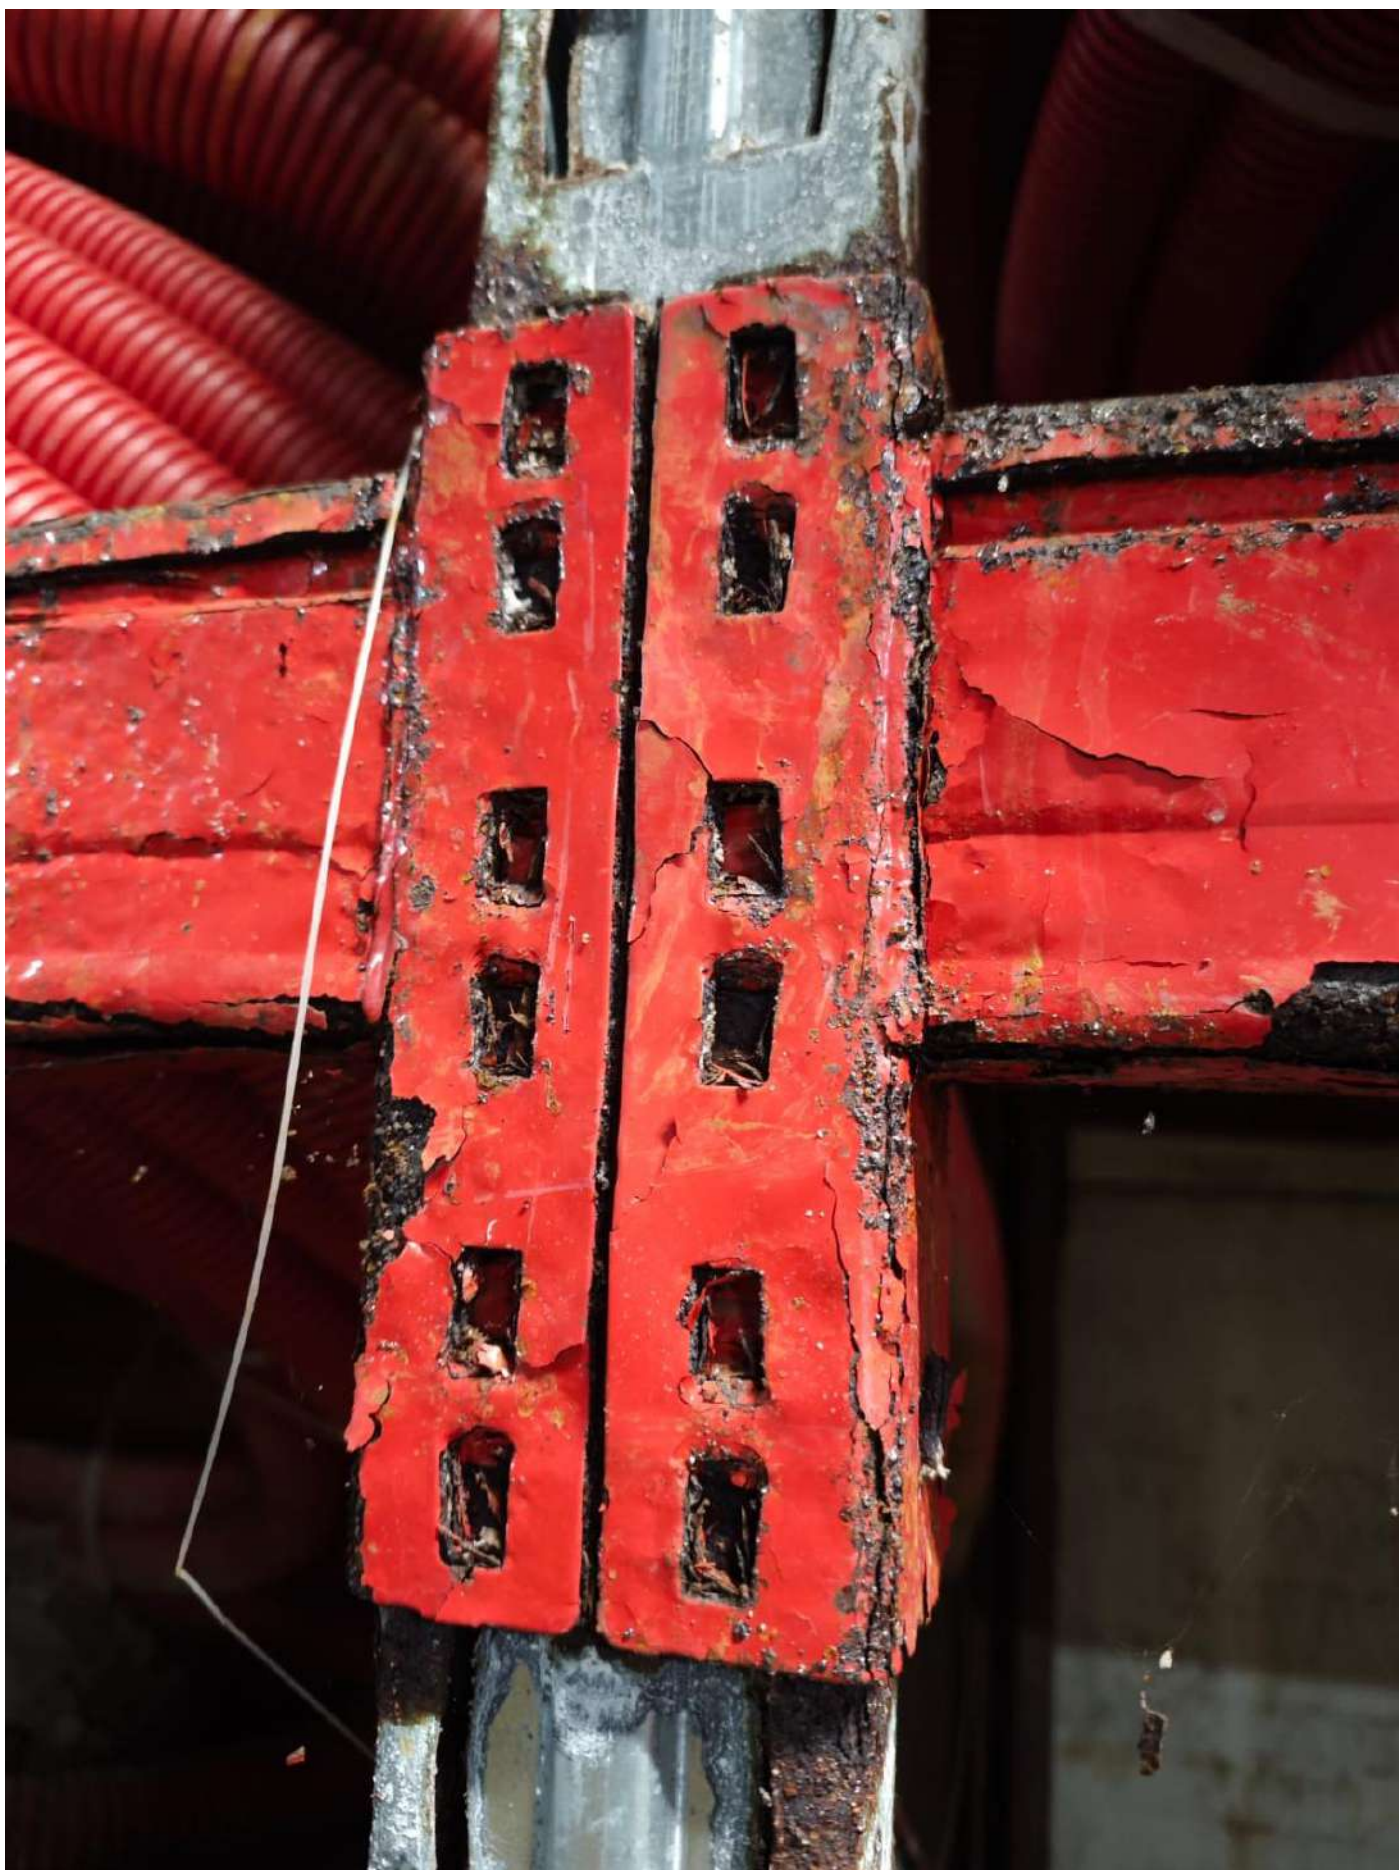
## Глубокая коррозия

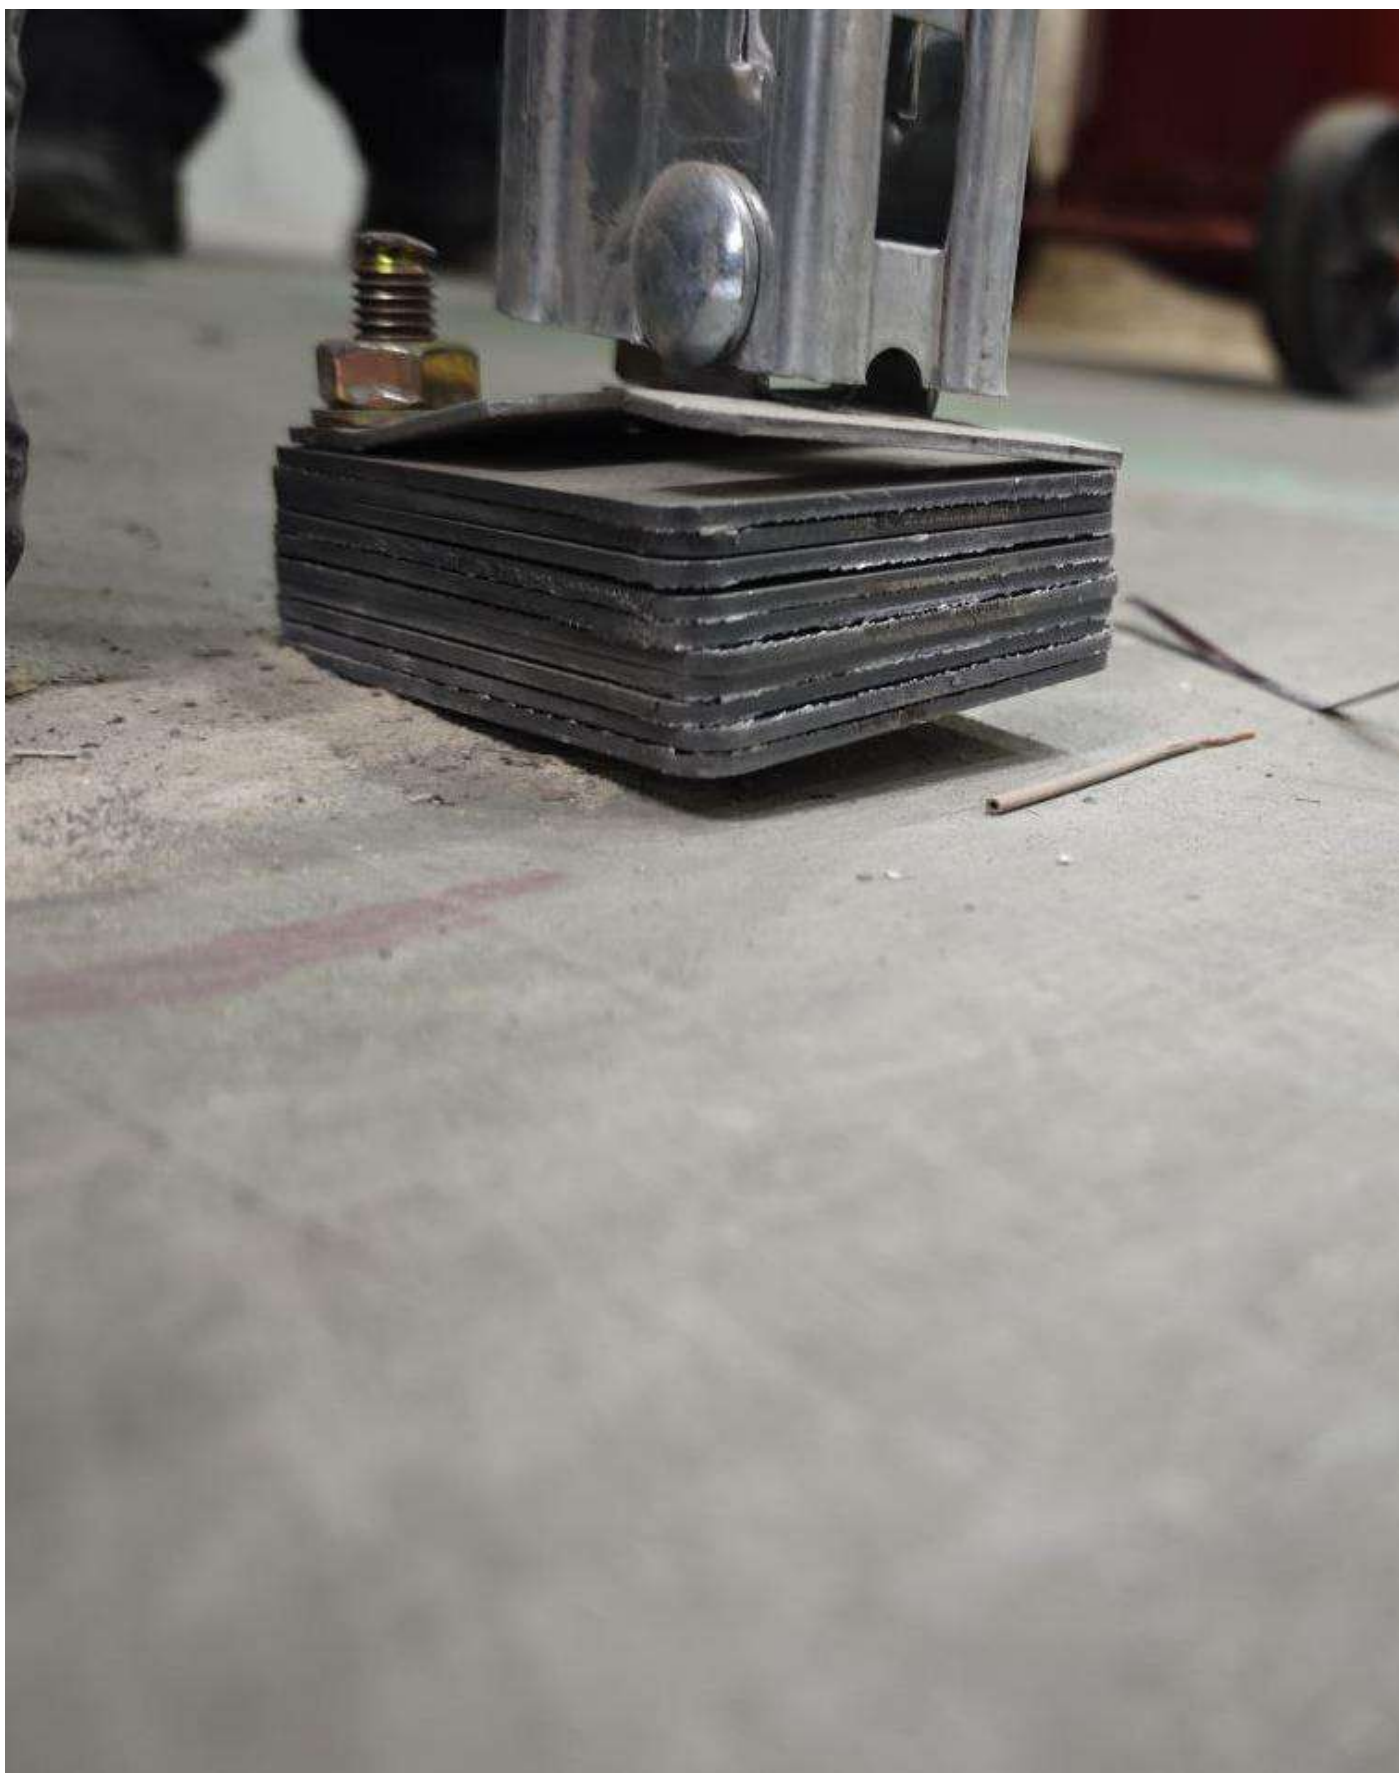
**«Вывешивание» стойки вследствие нарушения геометрии стеллажа (наклон)**

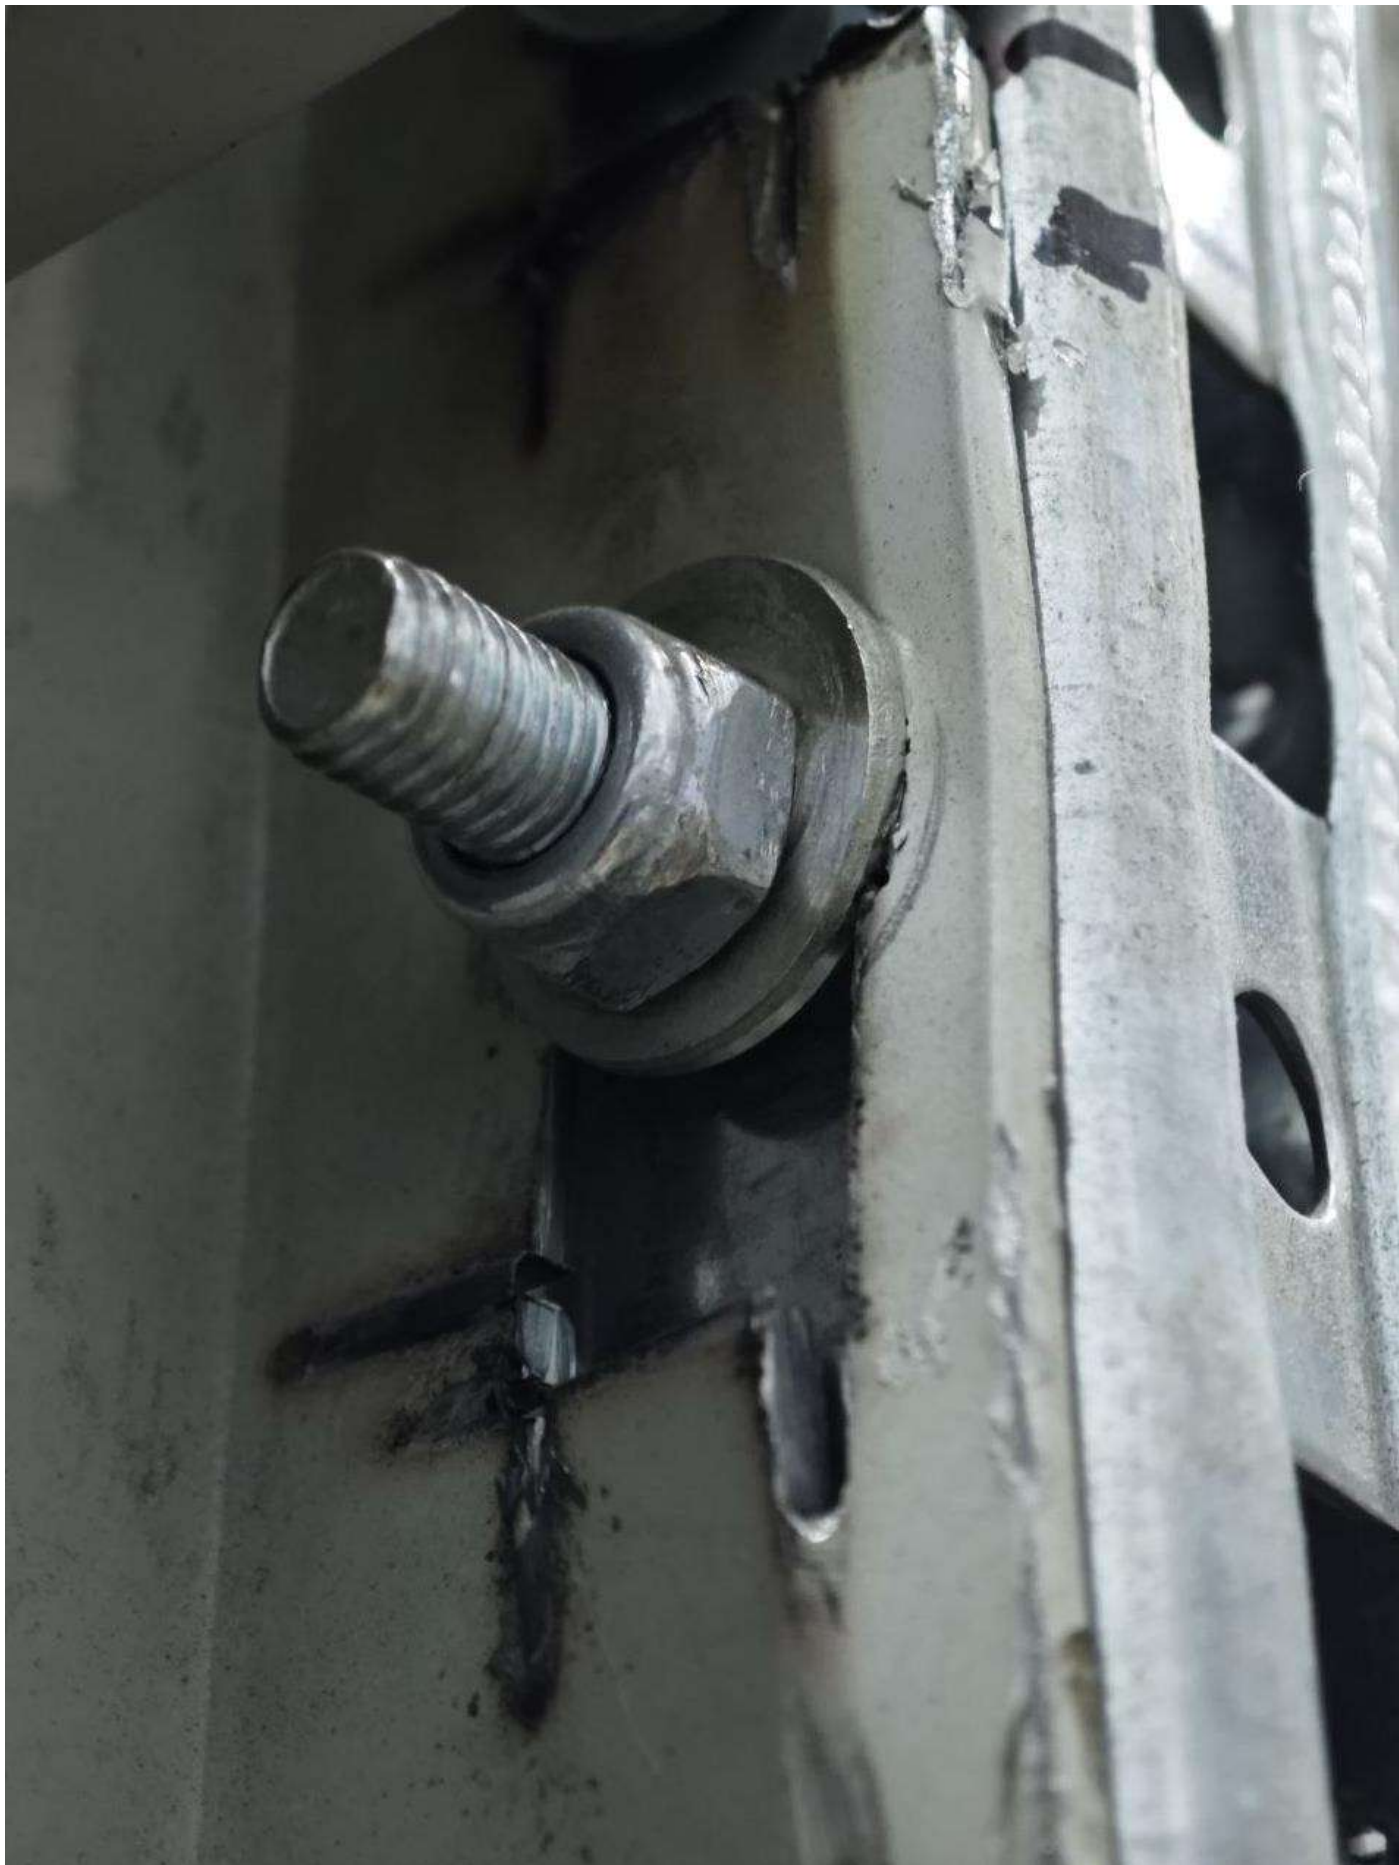
## Выпиливание отверстий в элементе стеллажа

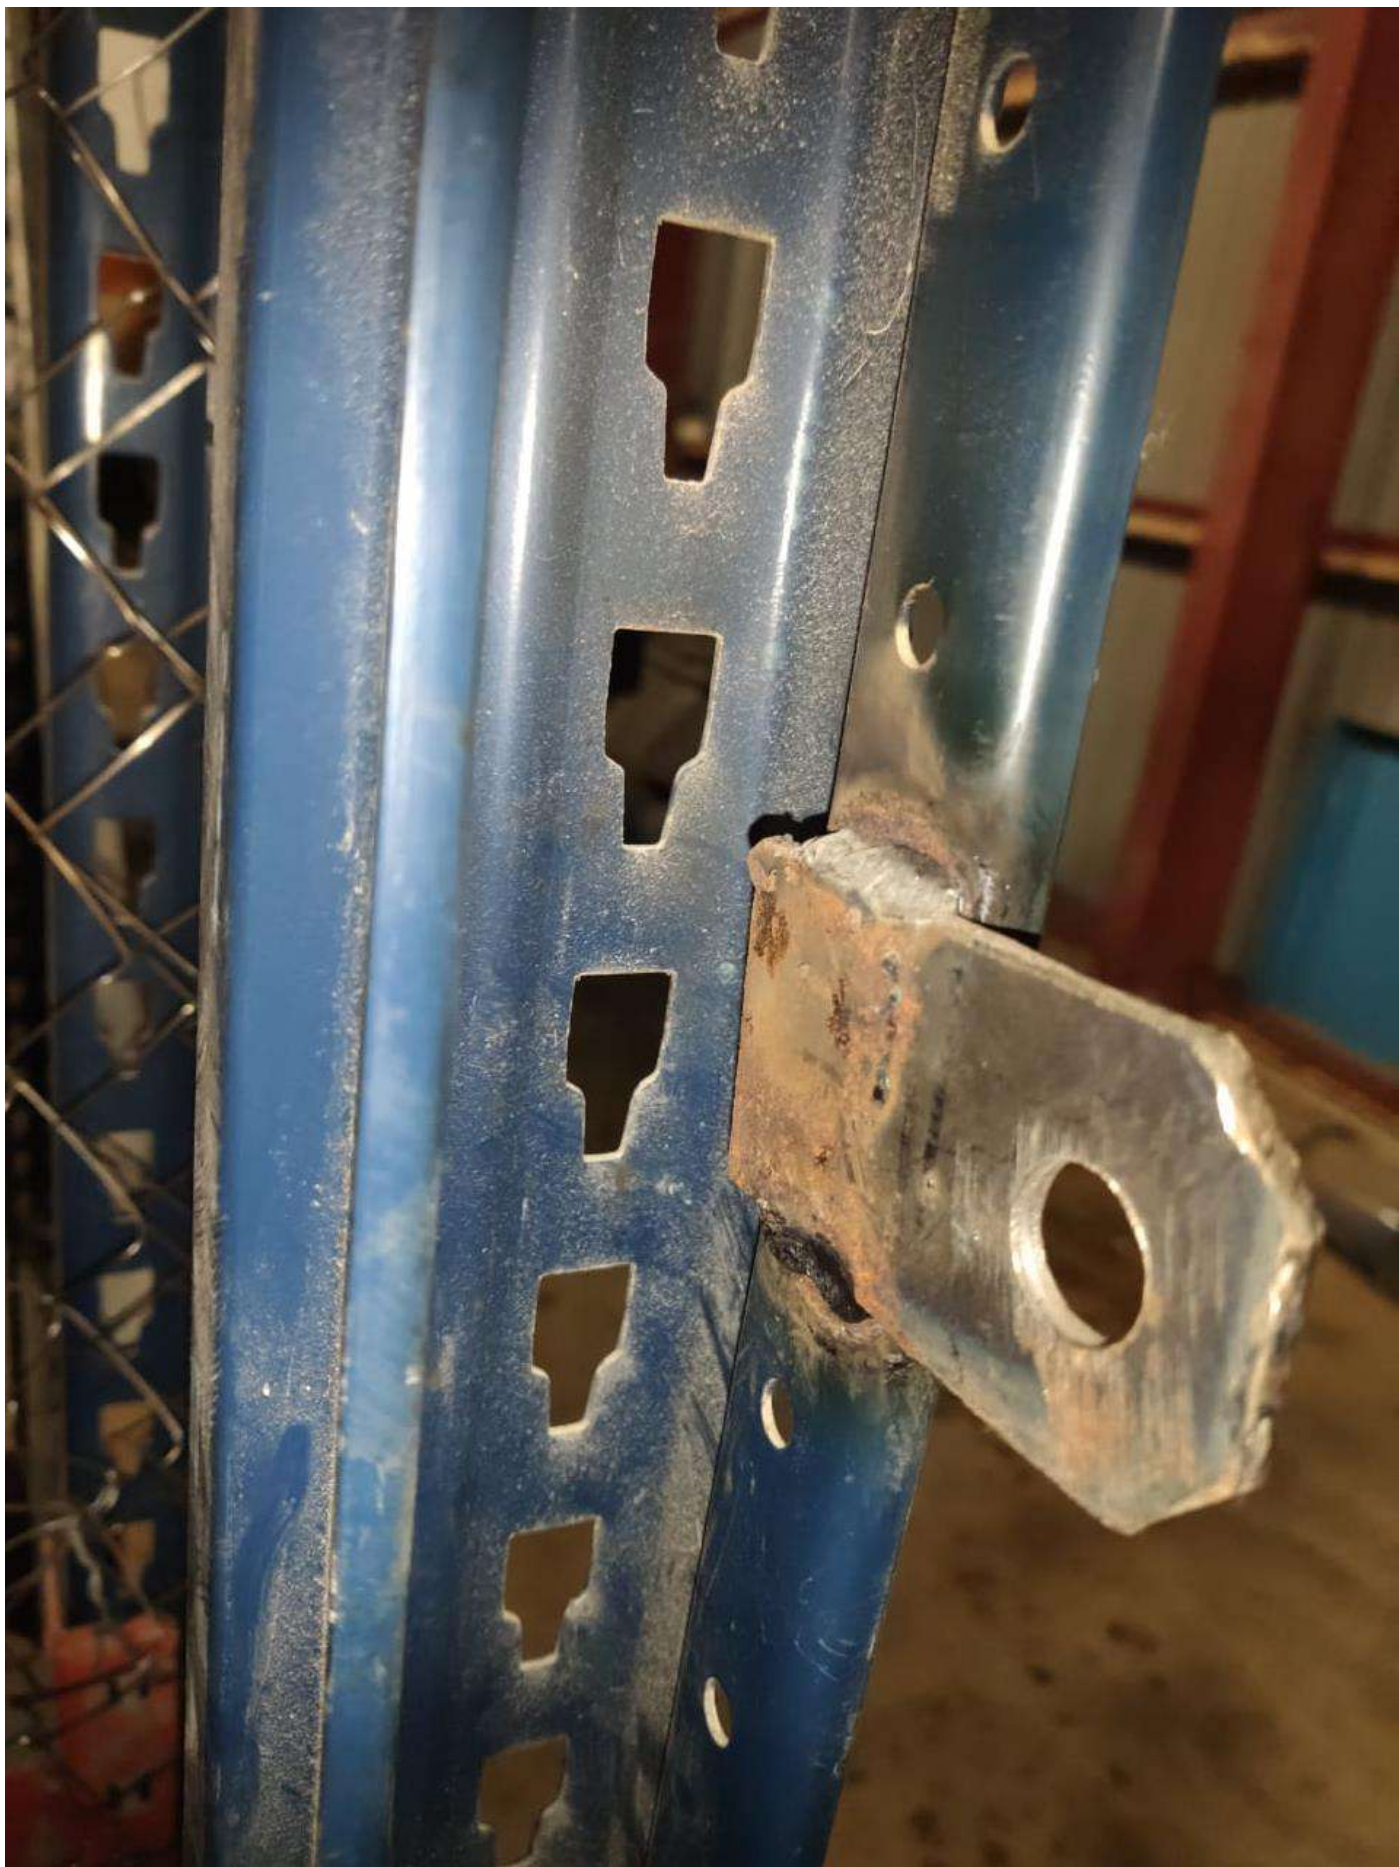
**Внесение изменений в конструкцию – приварена петля**

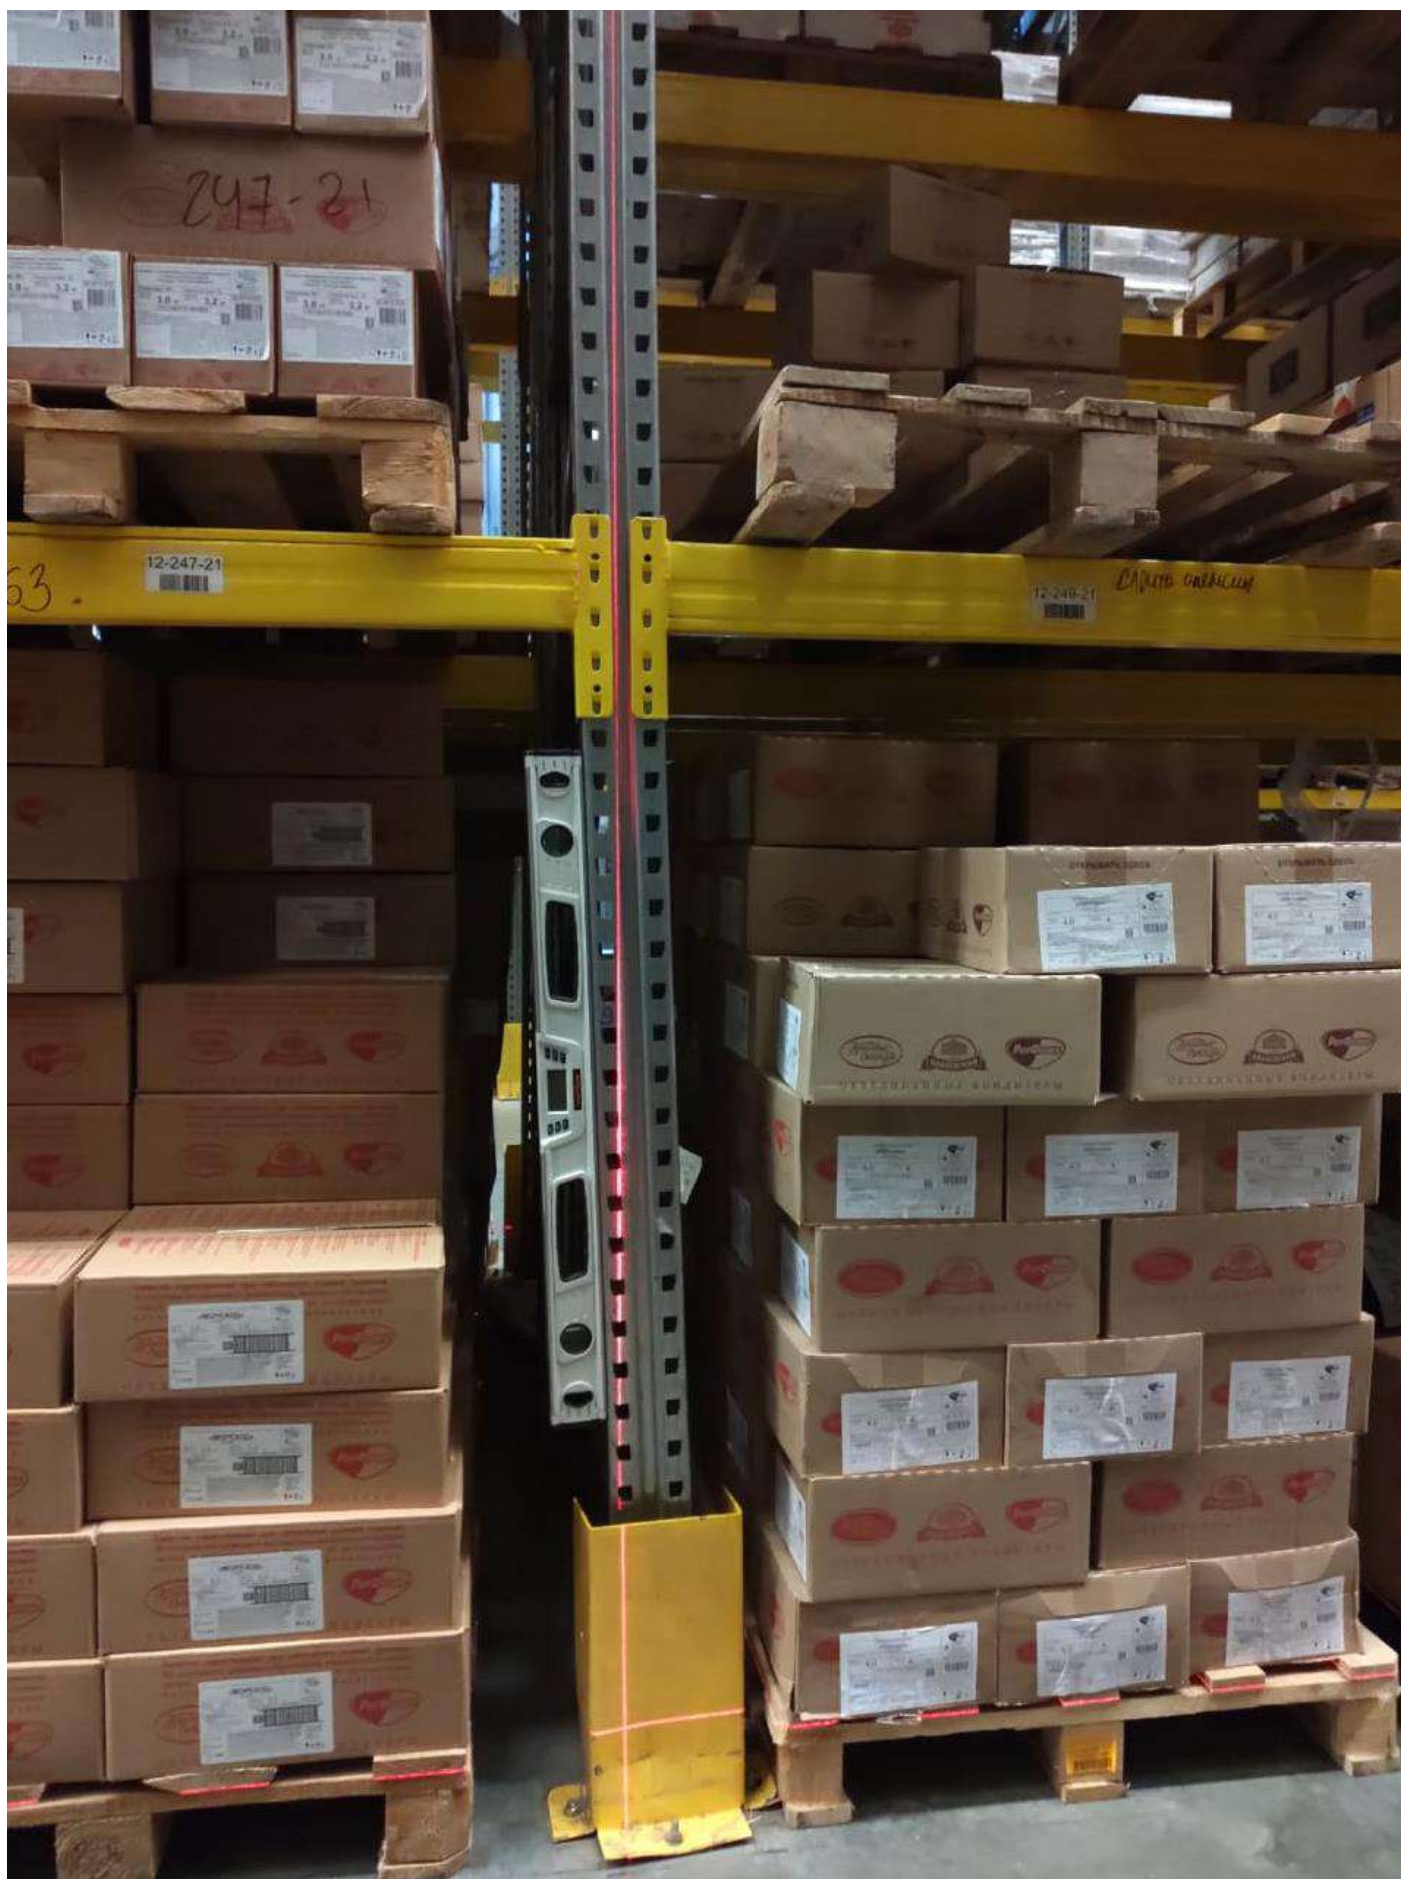
## Уклон стеллажа по оси X

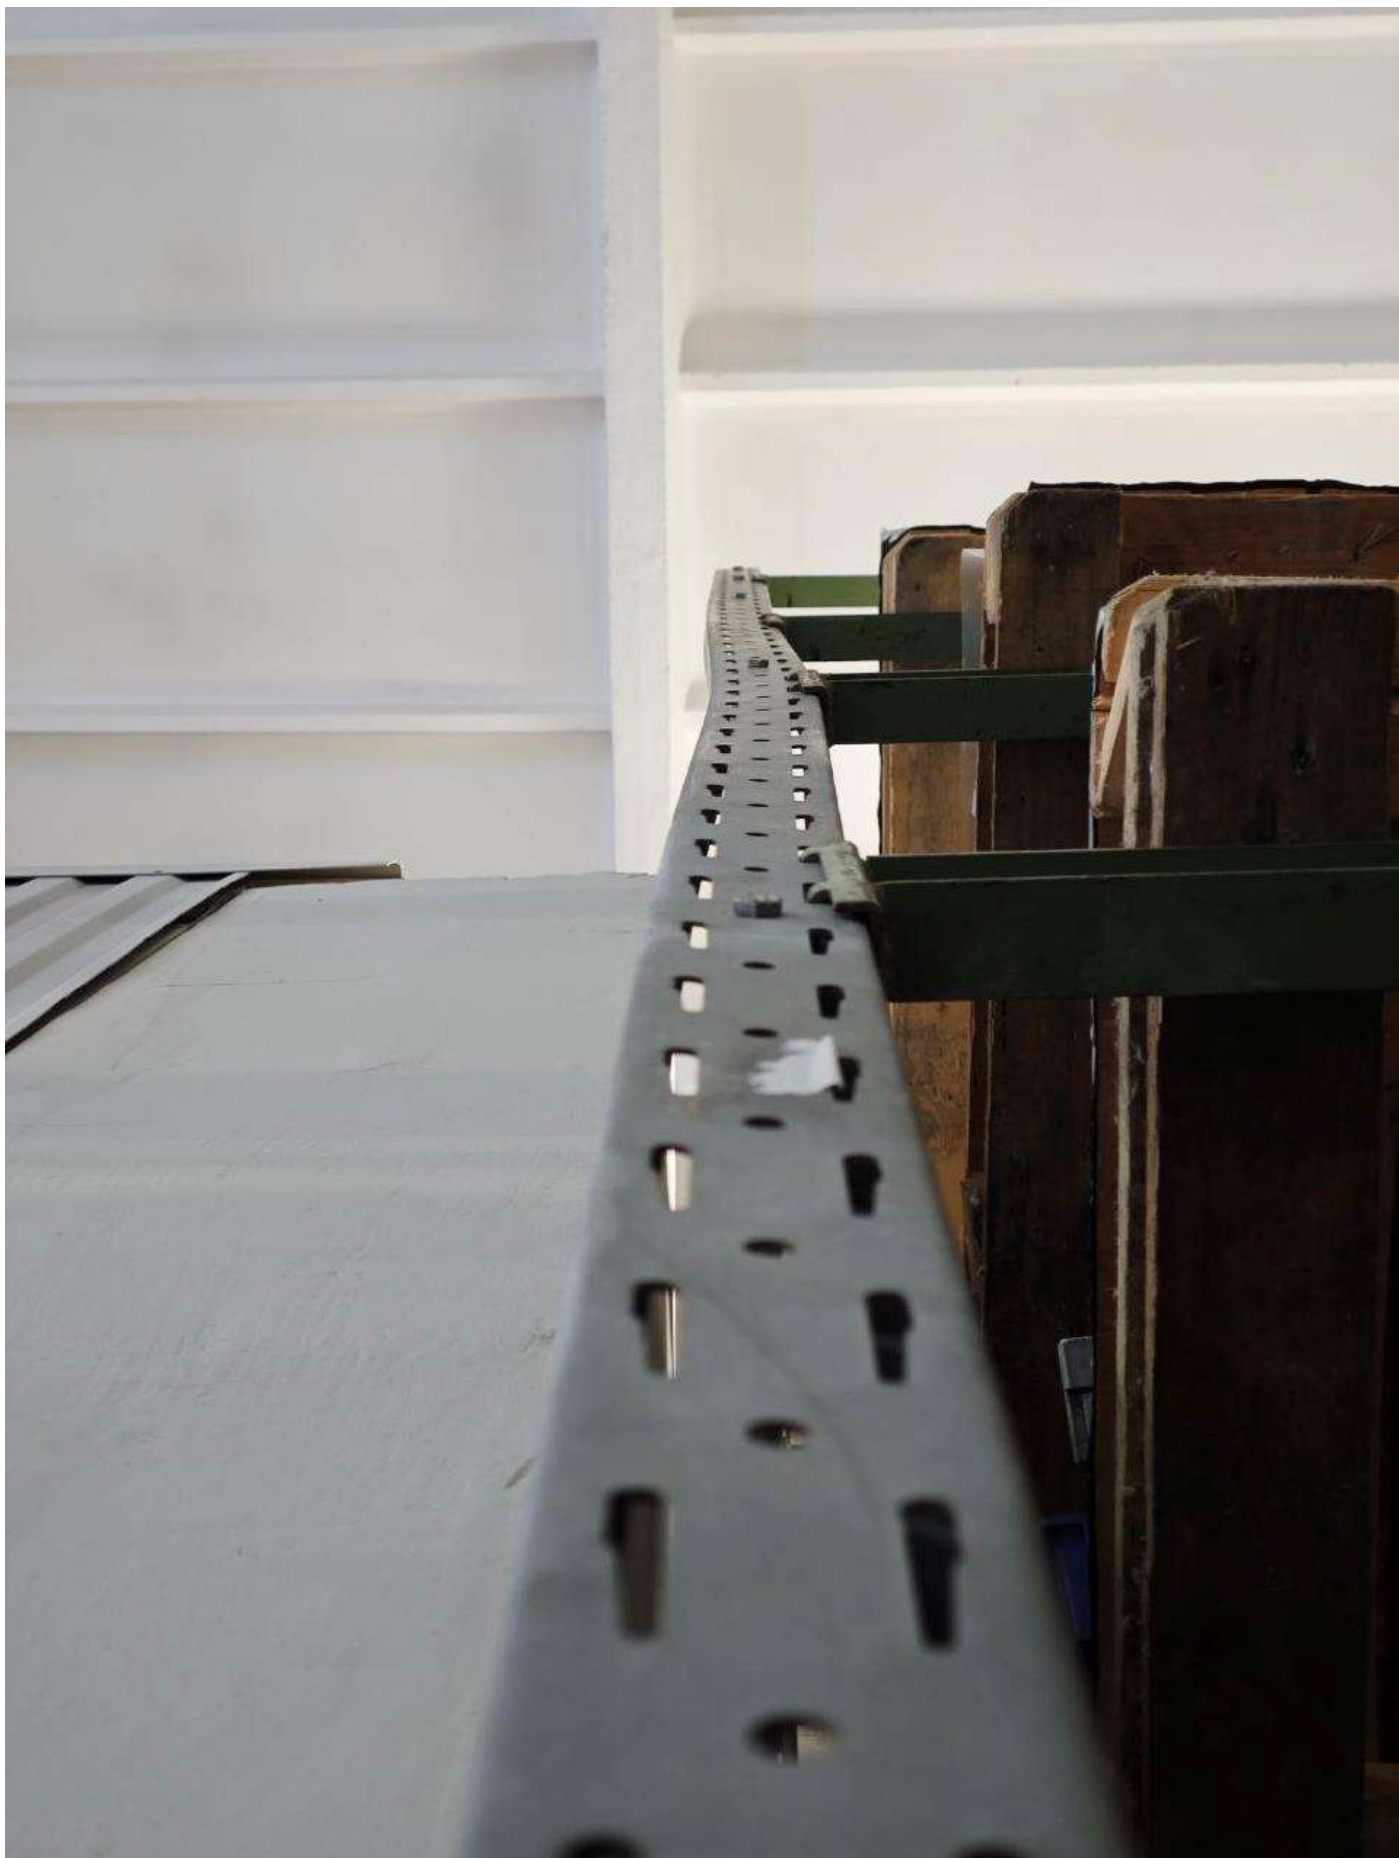
## Искривление (изгиб) стойки

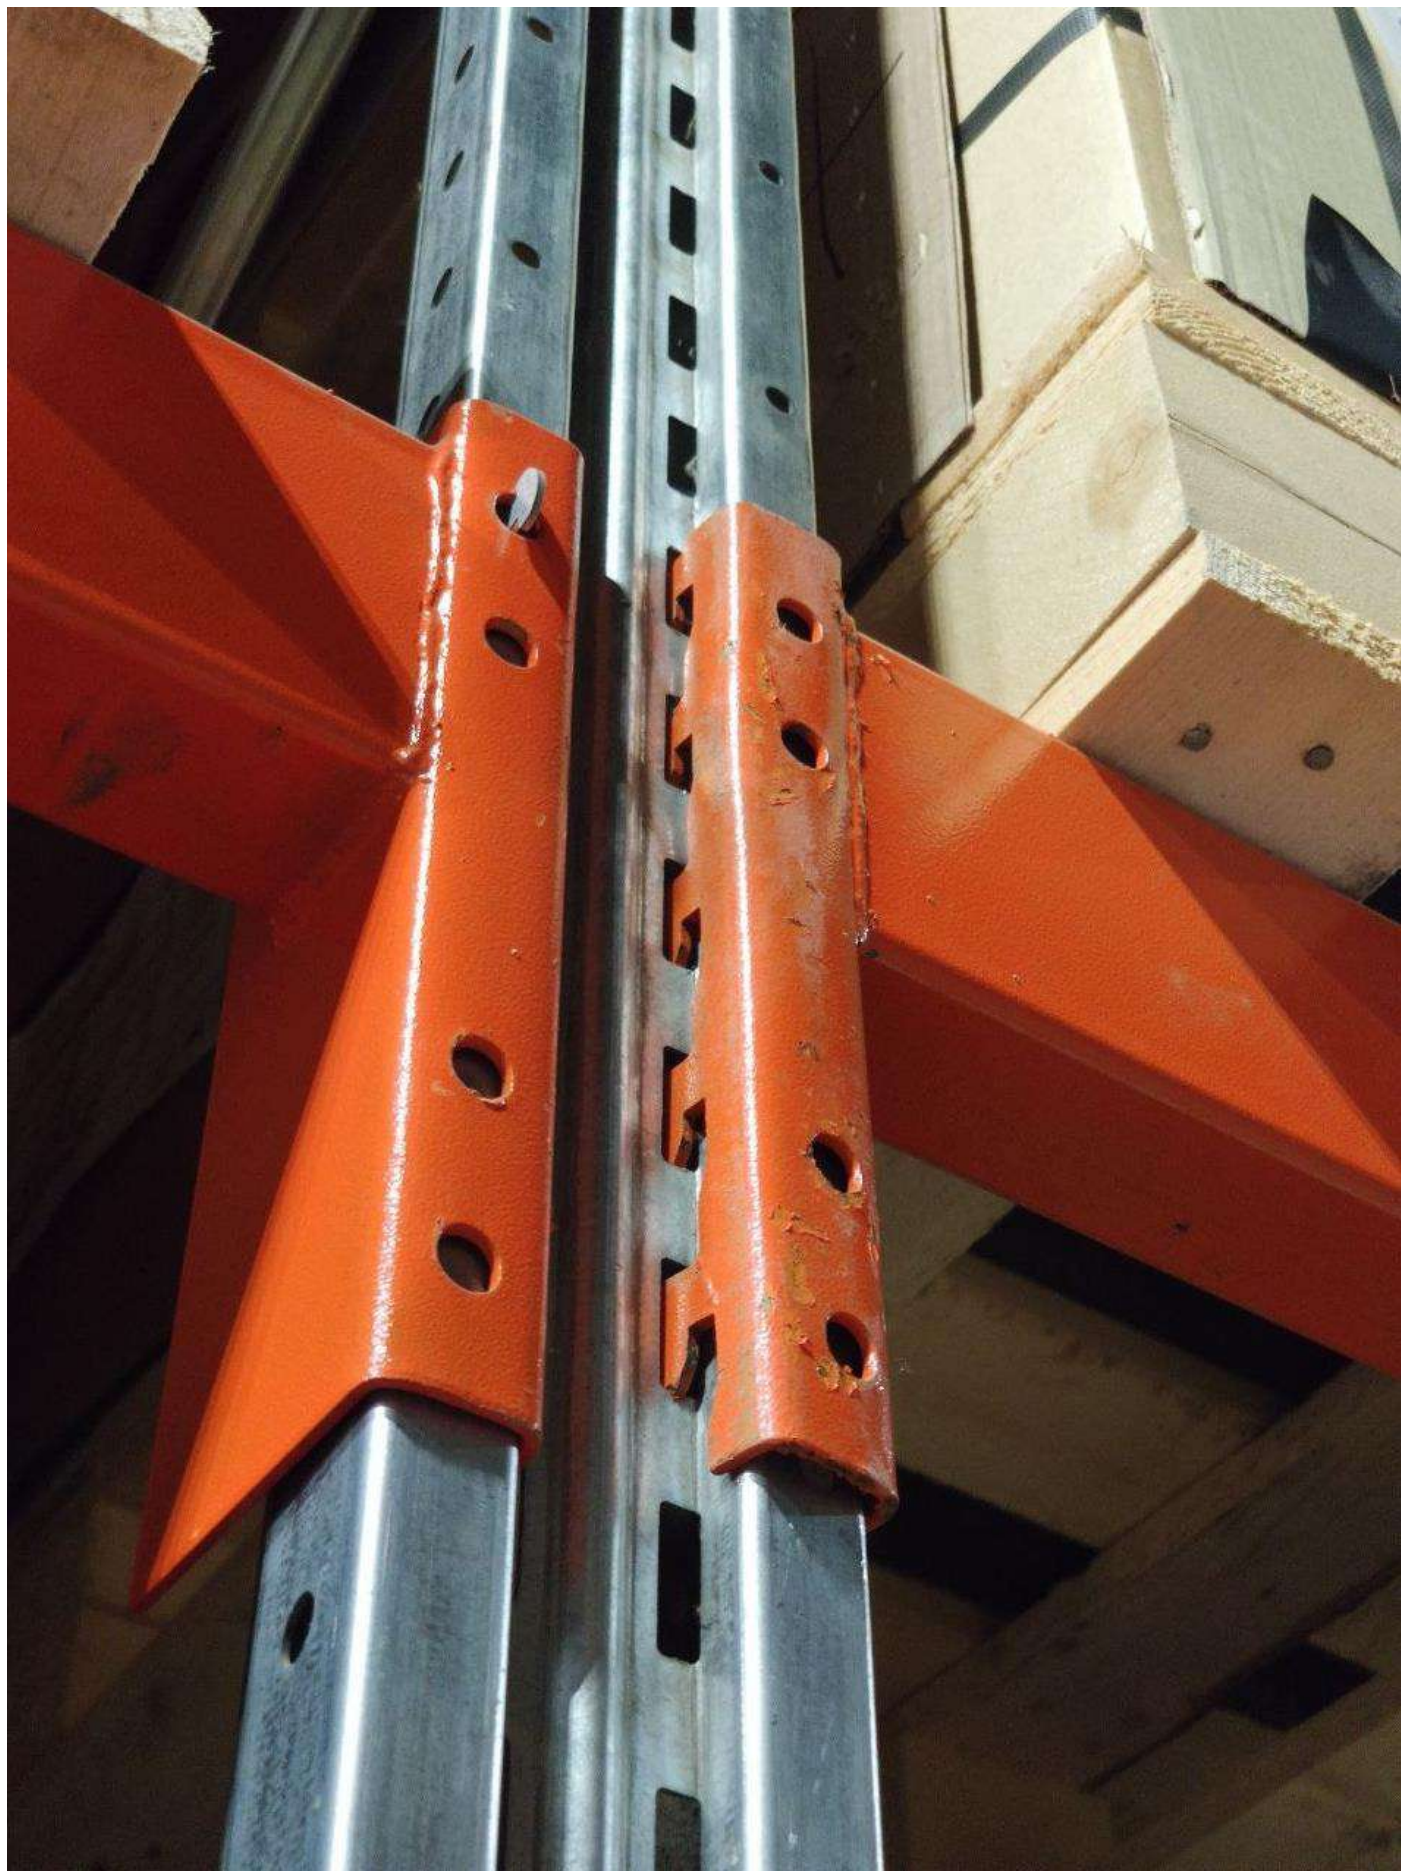
**Отсутствует фиксатор, из-за чего балка вышла из зацепов**
