**ФОТОМАТЕРИАЛЫ ОБРАЗЦОВ ДЕФЕКТОВ  
И НАРУШЕНИЙ ПРАВИЛ ЭКСПЛУАТАЦИИ СТЕЛЛАЖЕЙ:**

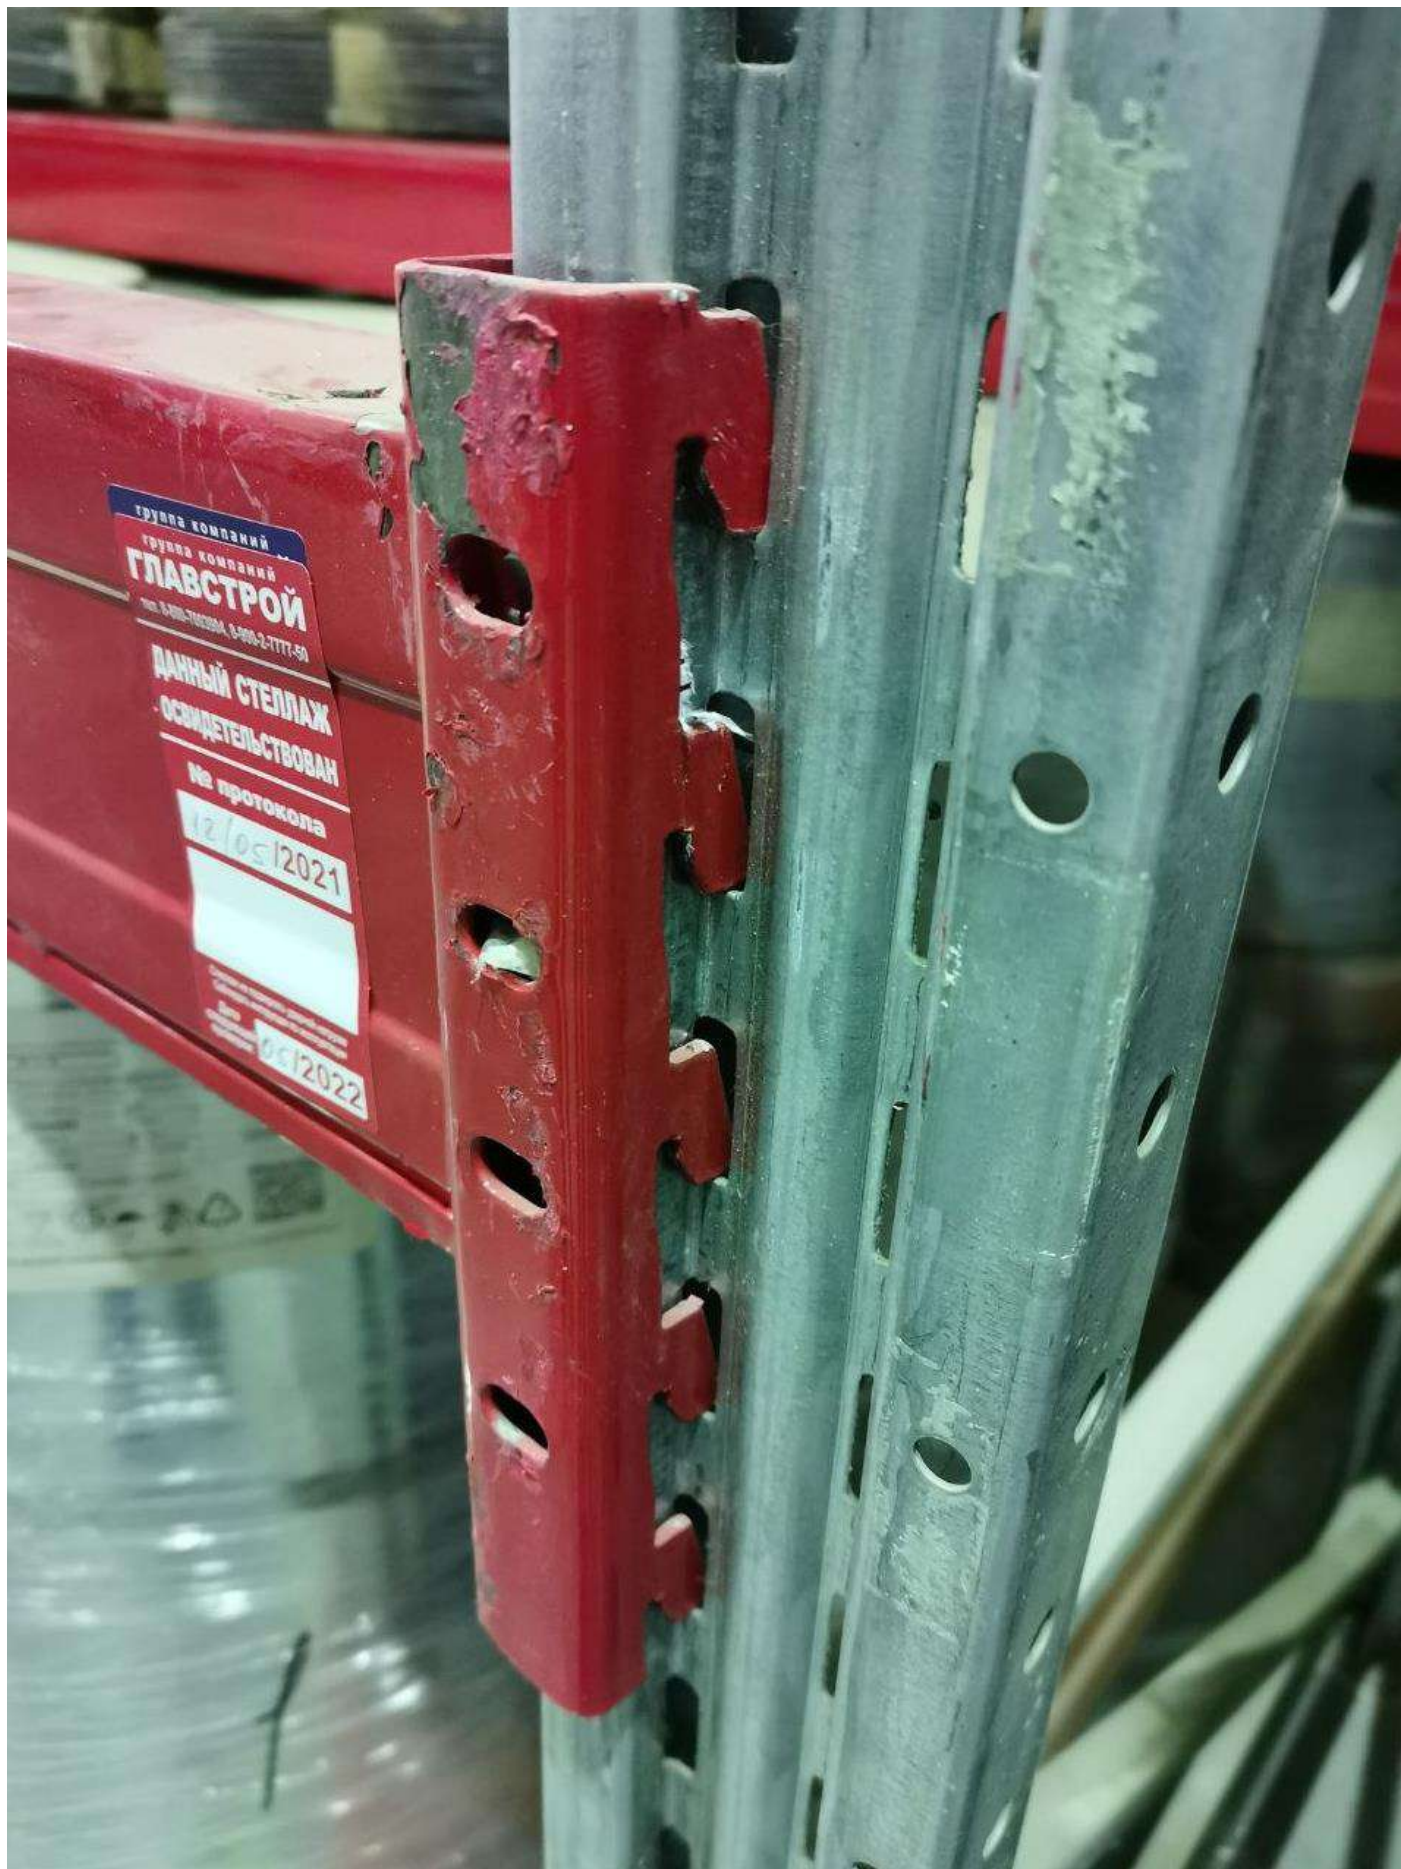
## Выход из зацепов горизонтальной балки фронтального стеллажа

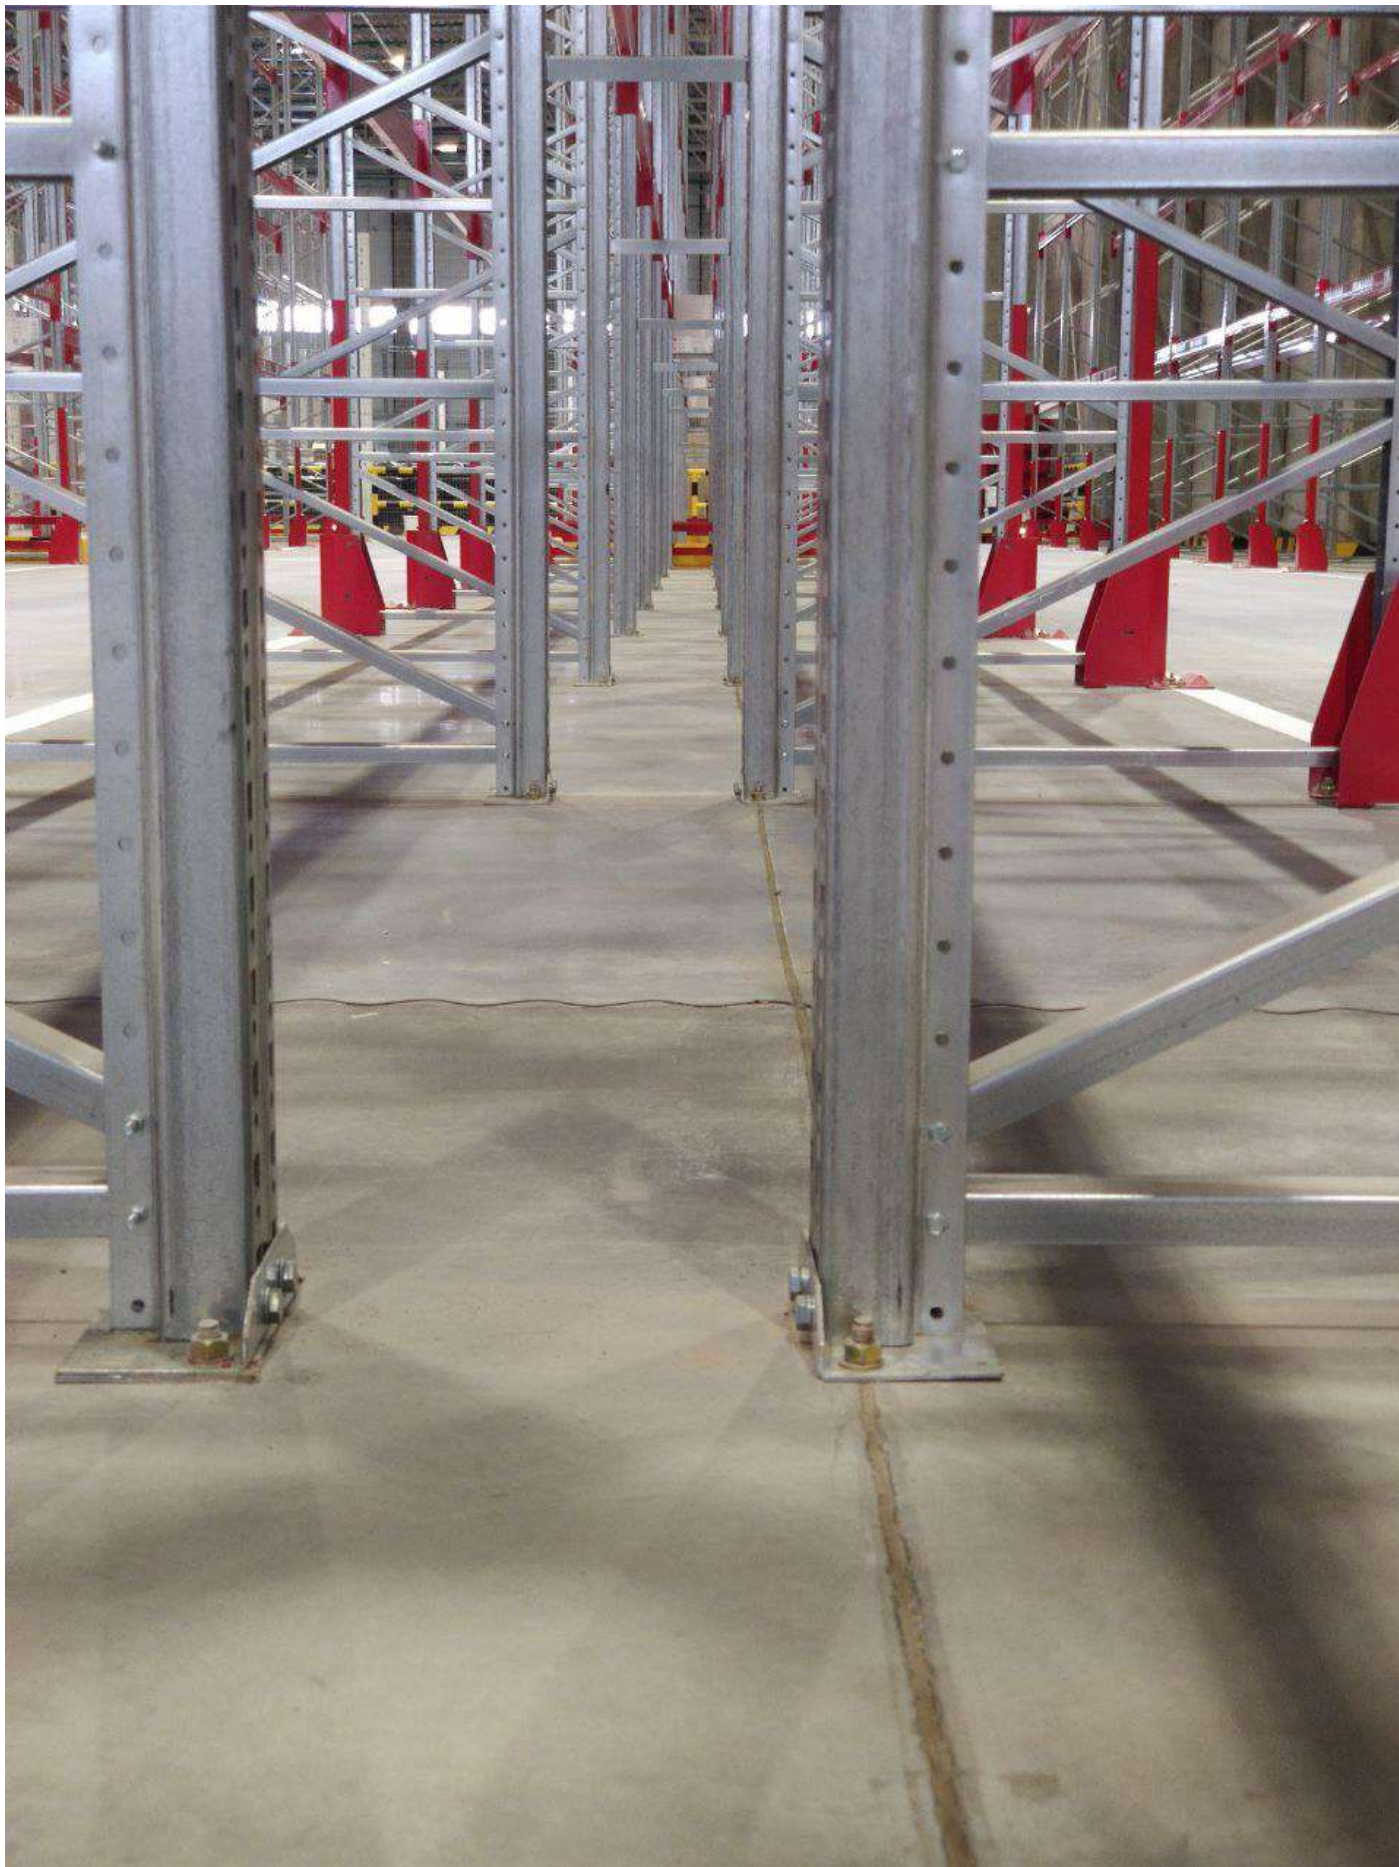
**Стойки смонтированы на деформационном шве (пол)**

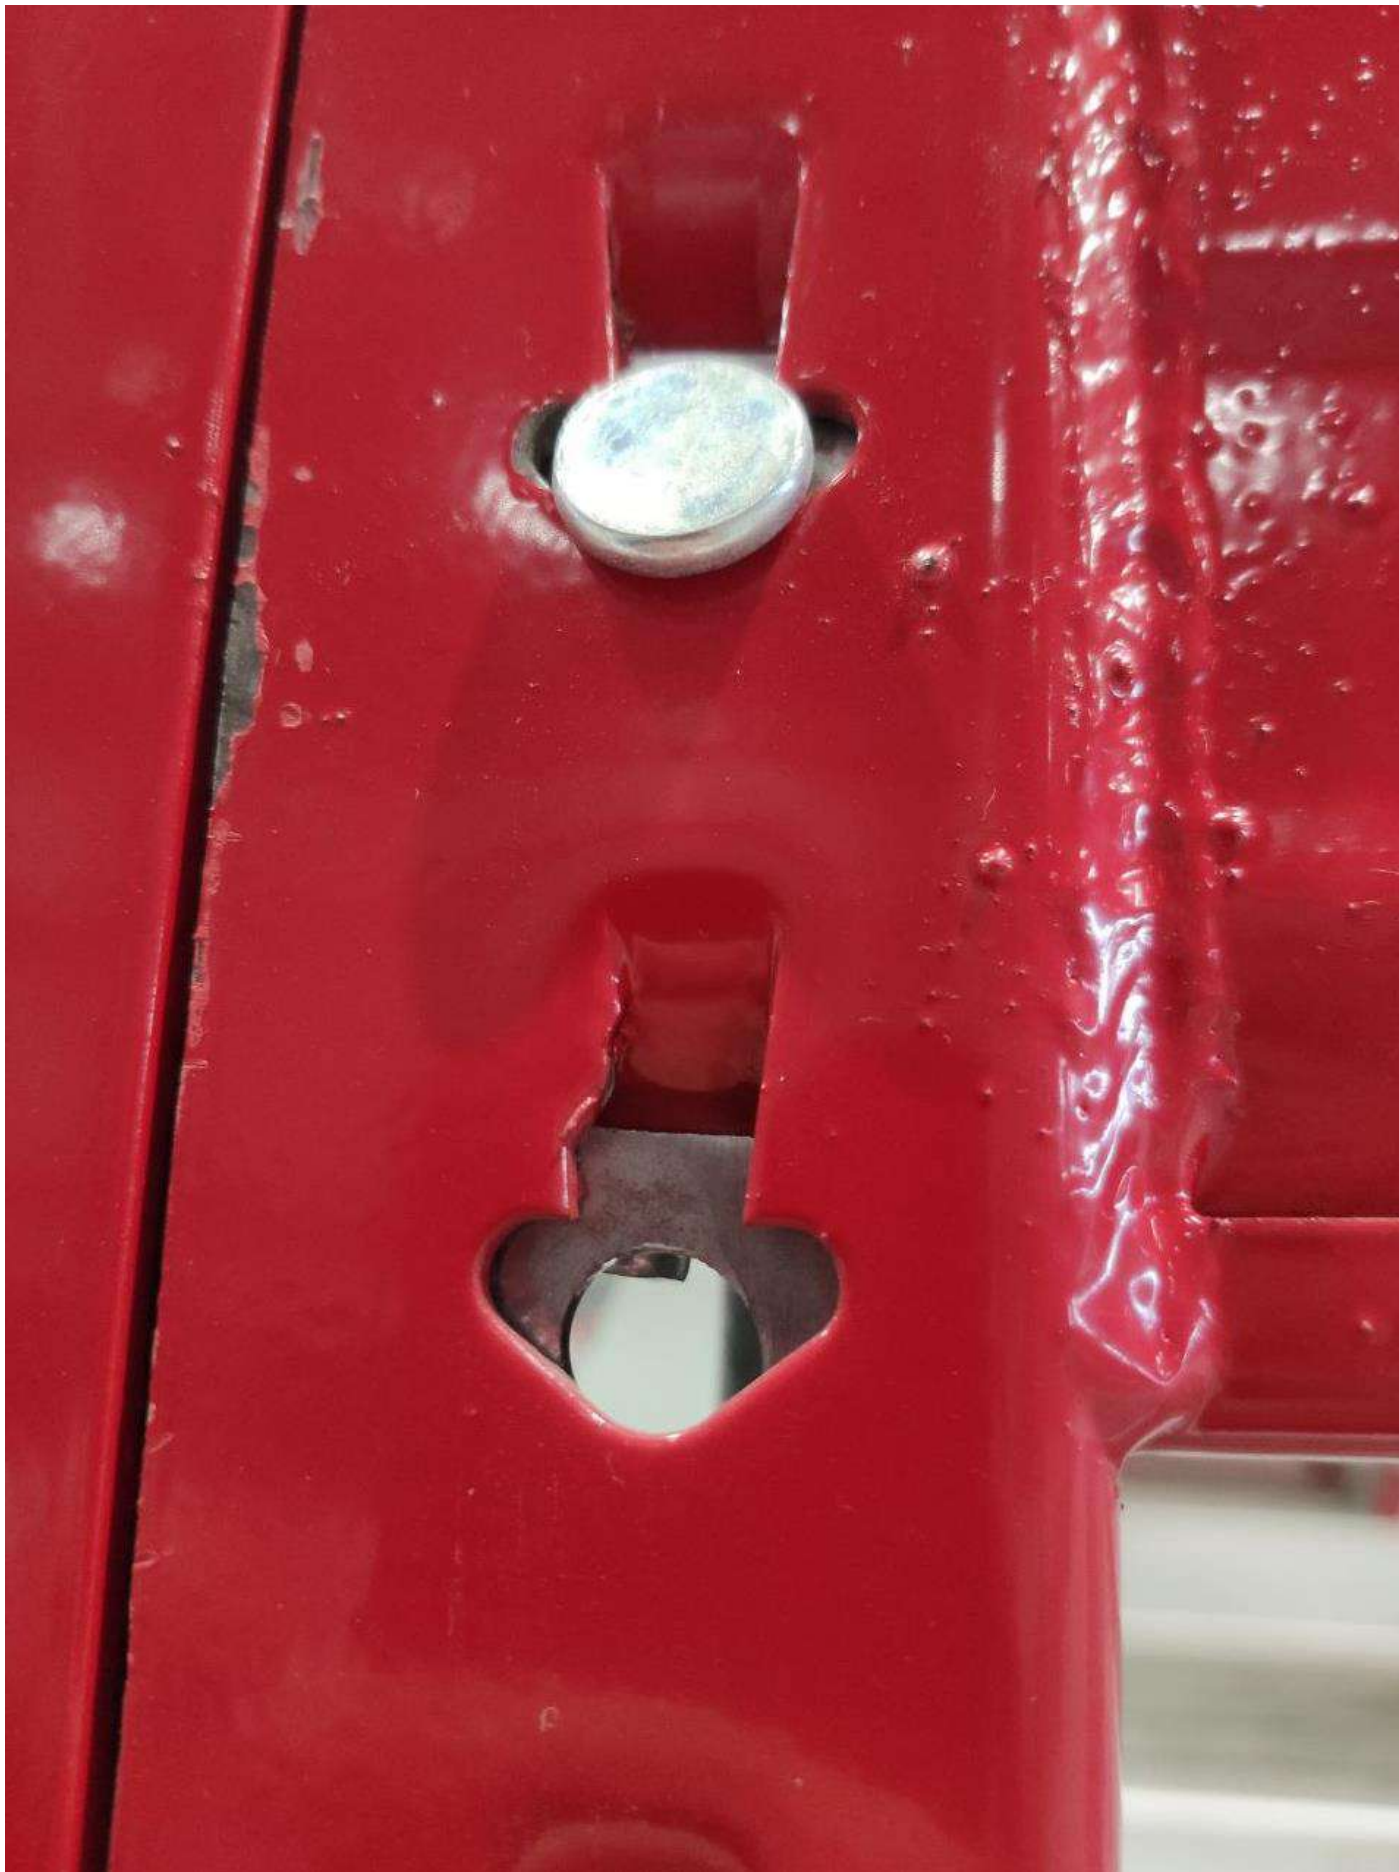
**Заводской брак – не прорезан зацеп, металл порвало от выдавливания**

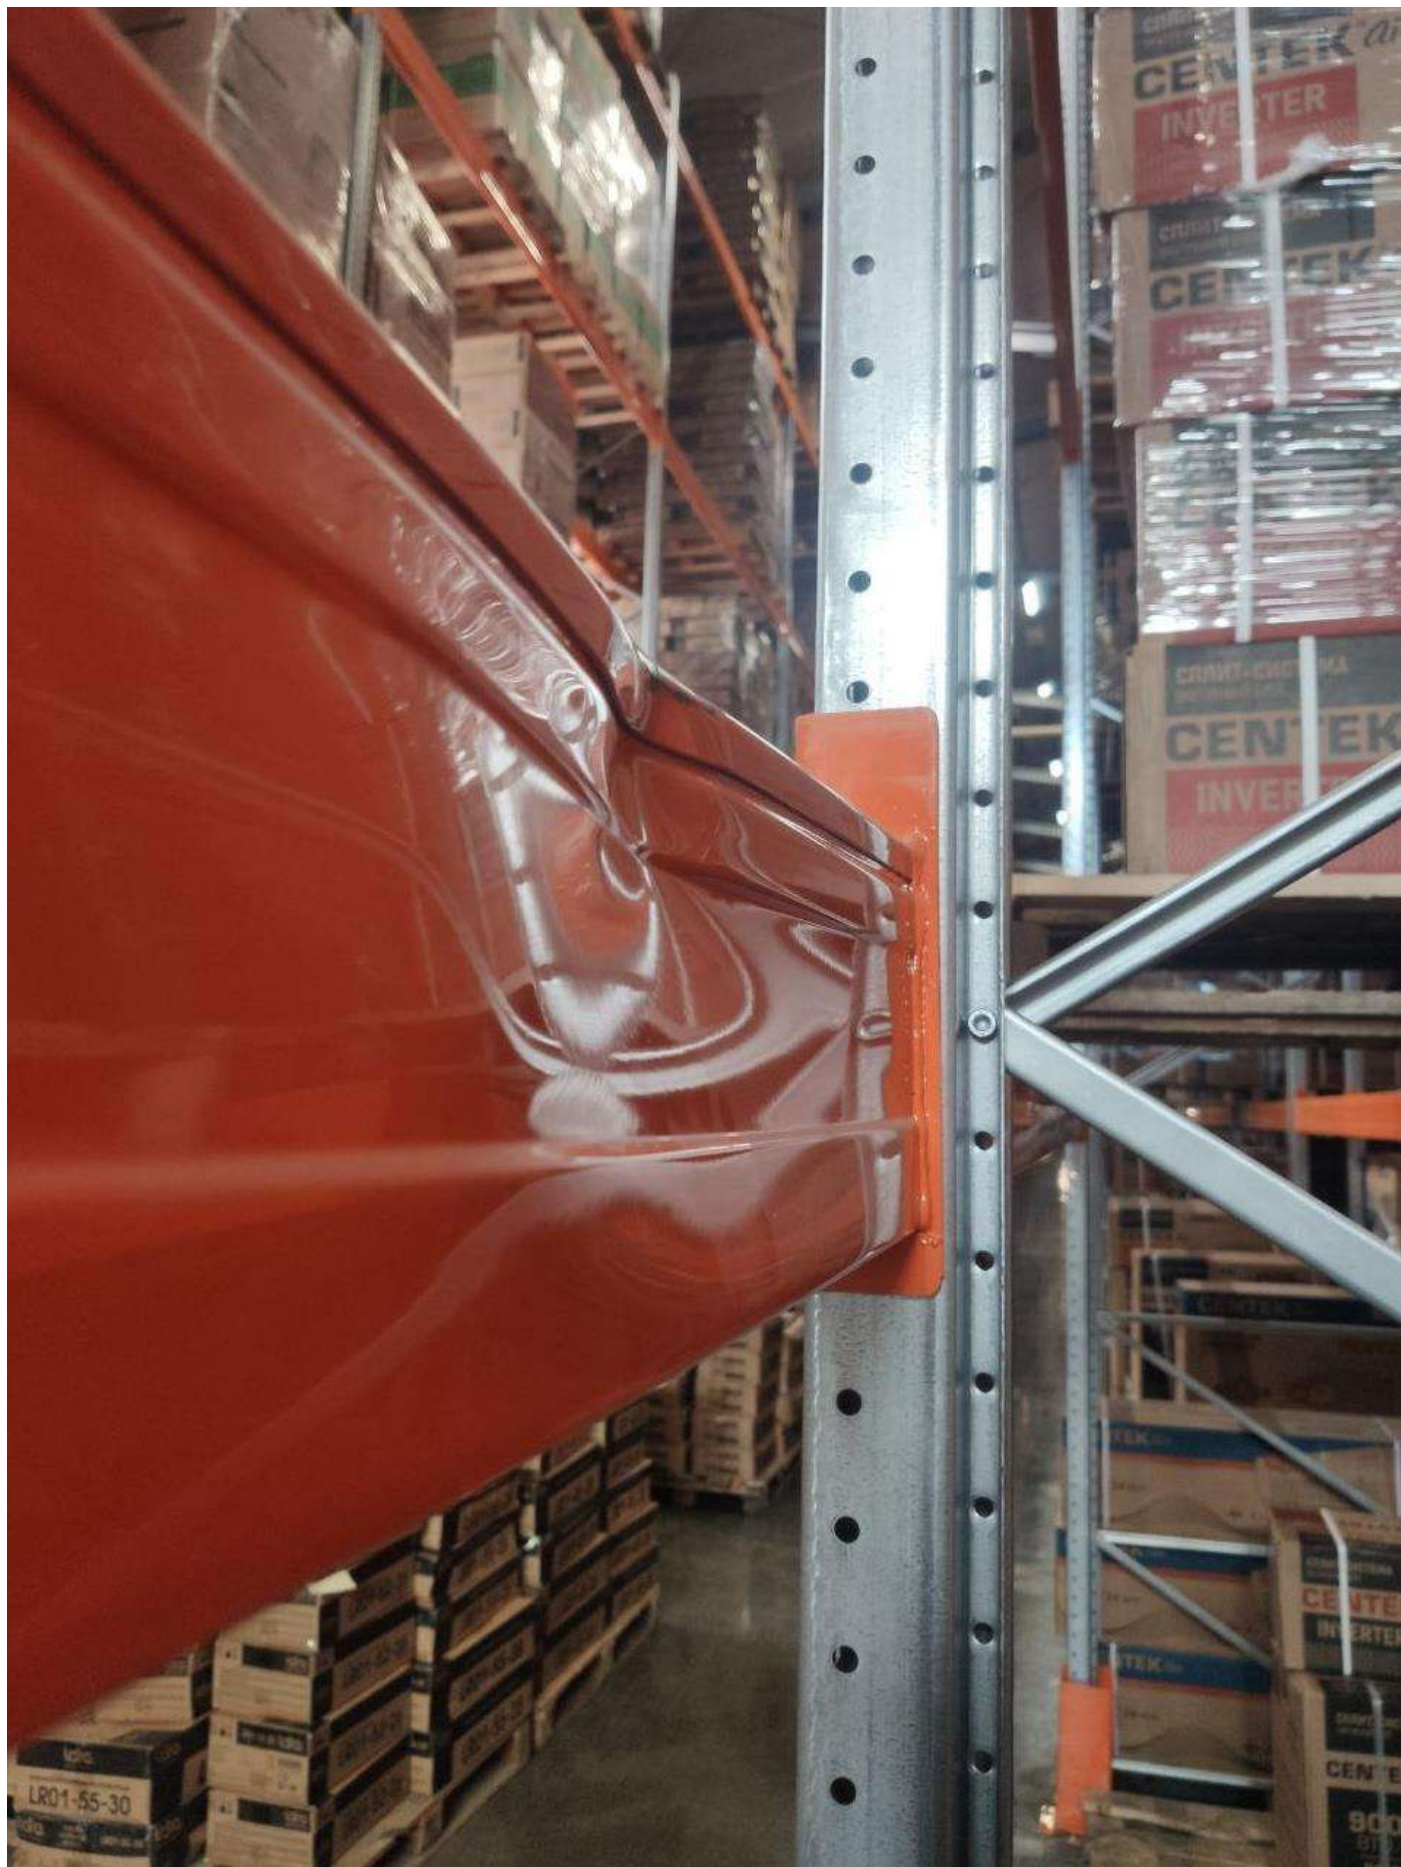
## Деформация горизонтальной балки фронтального стеллажа

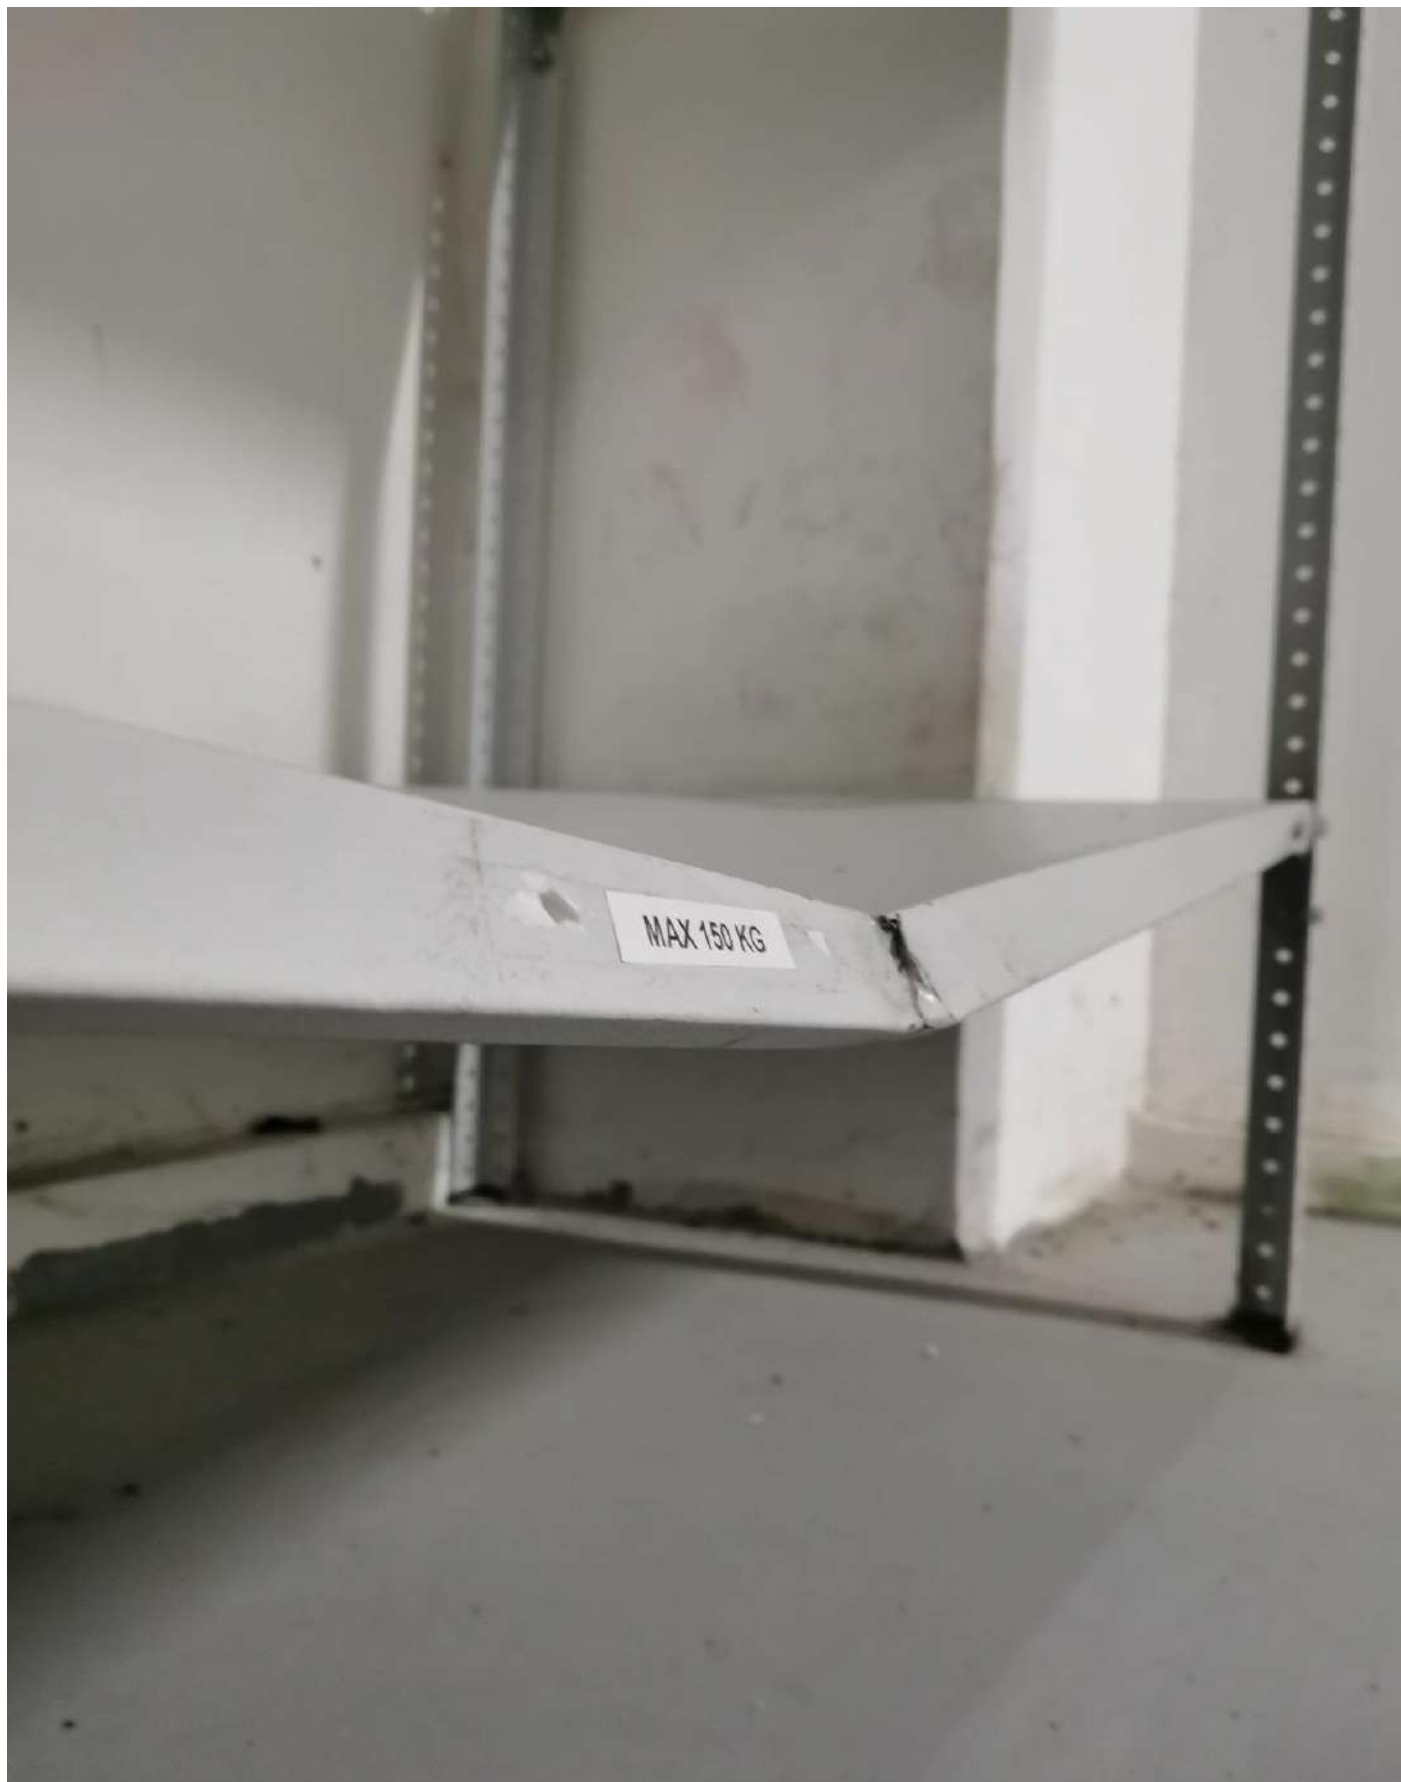
## Деформация полки с разрывом металла

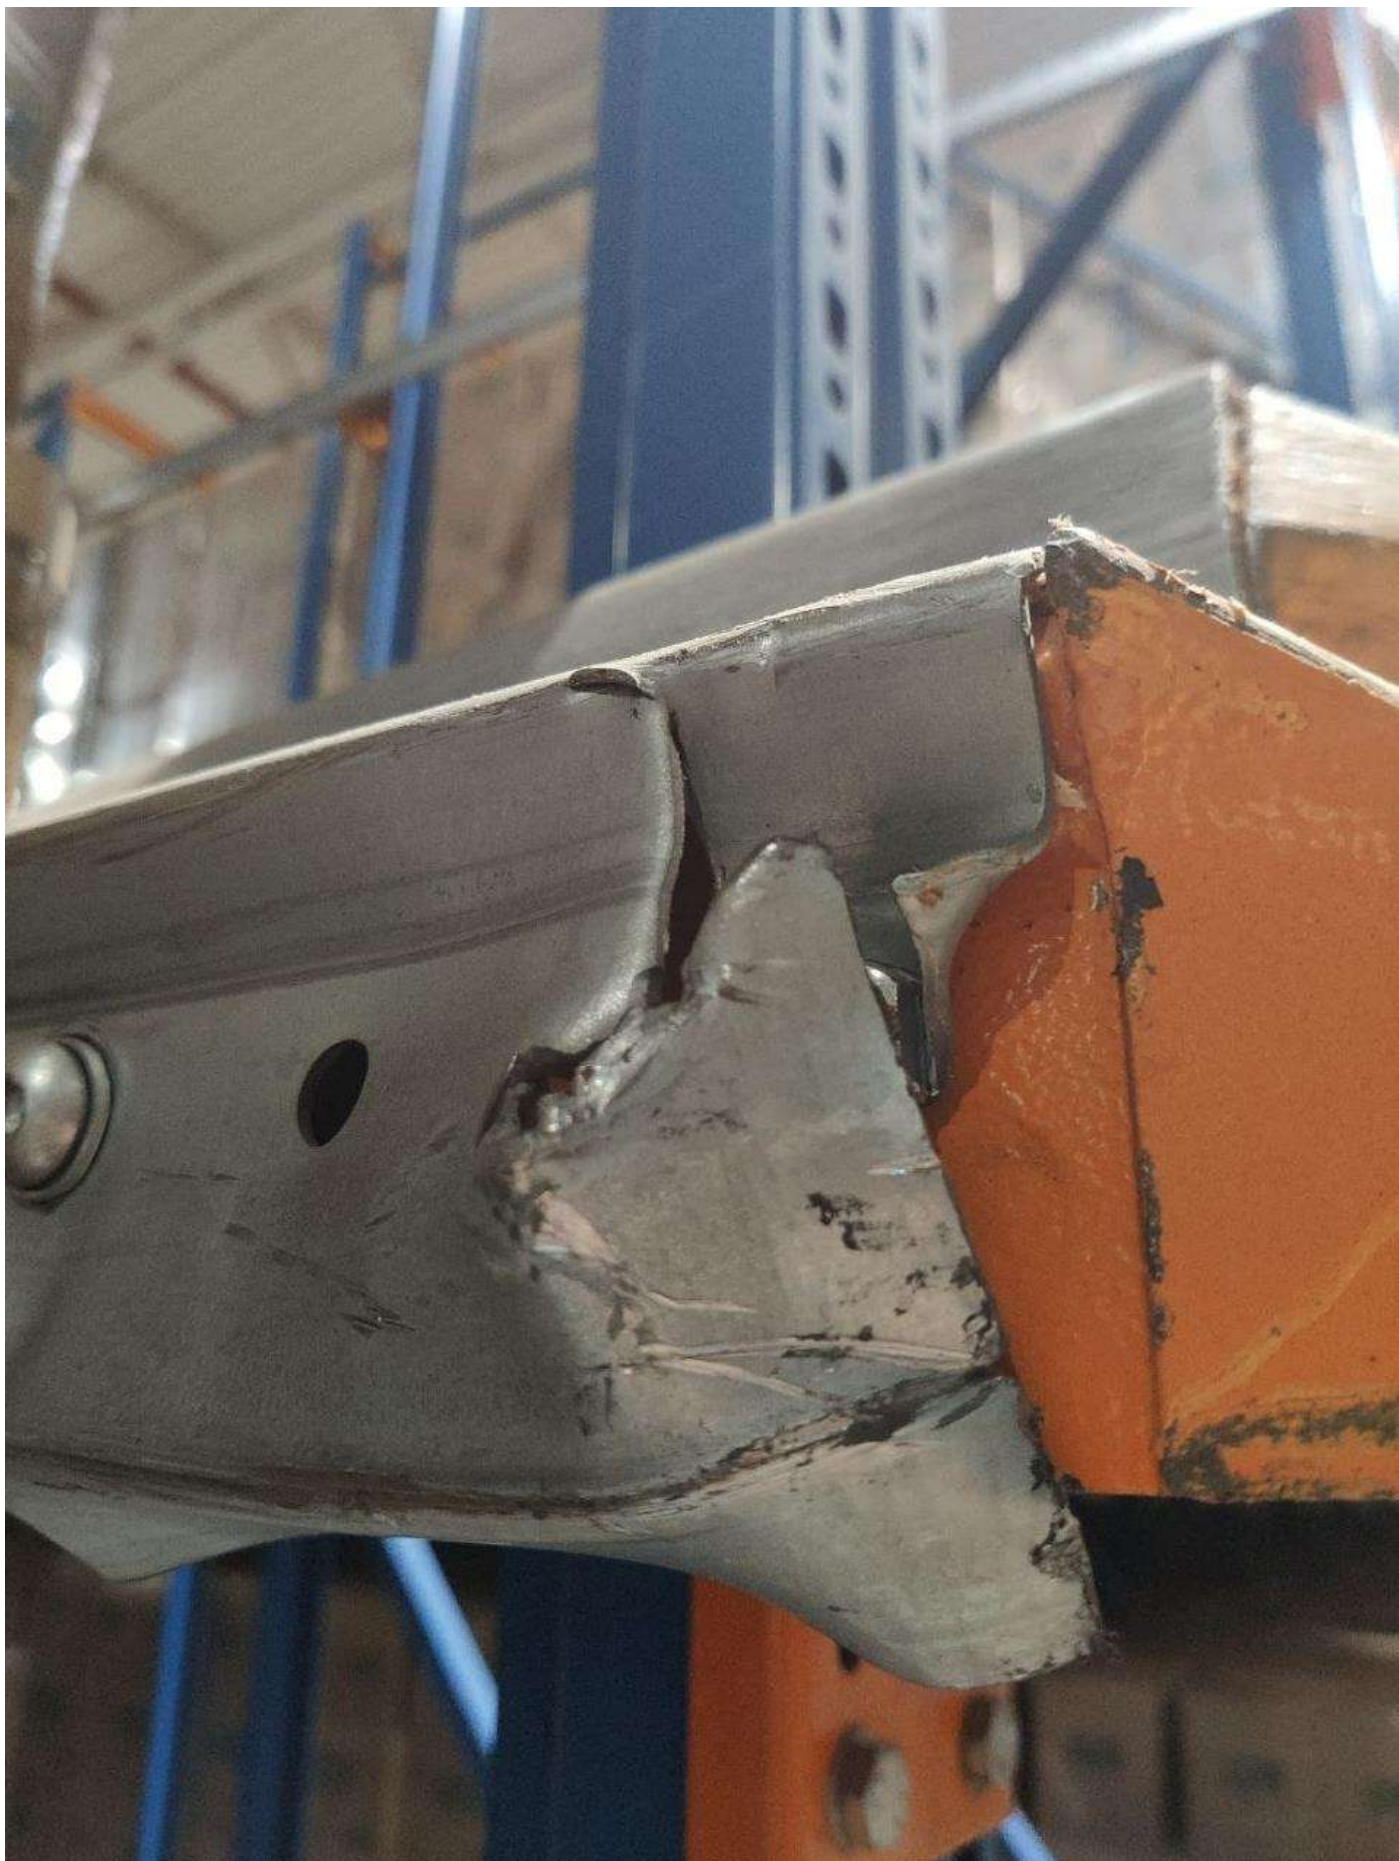
**Деформация ложеента (направляющей) набивного стеллажа от удара паллетами**

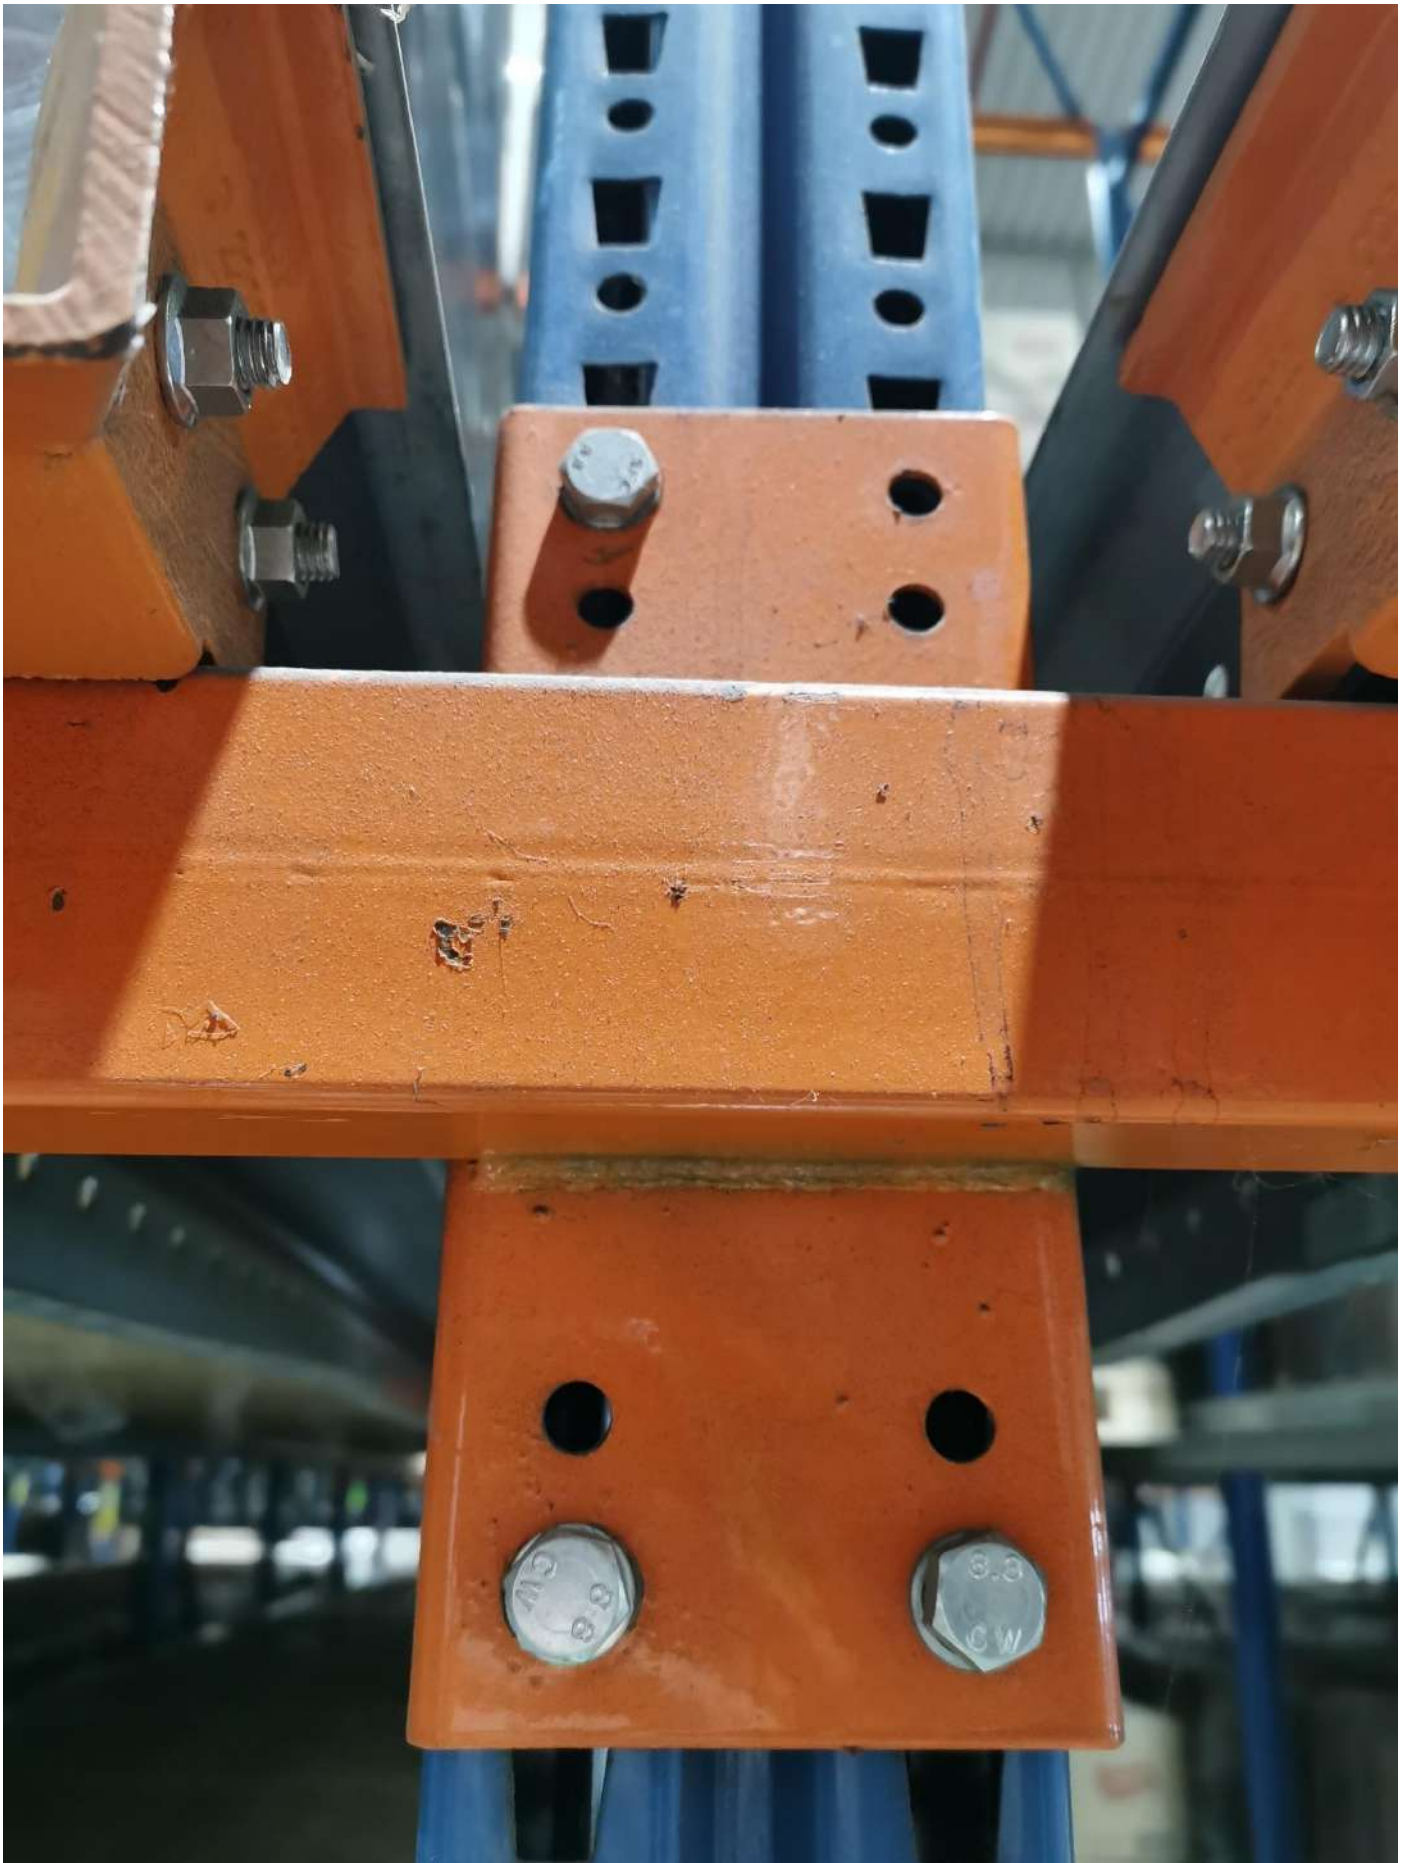
Отсутствует болт

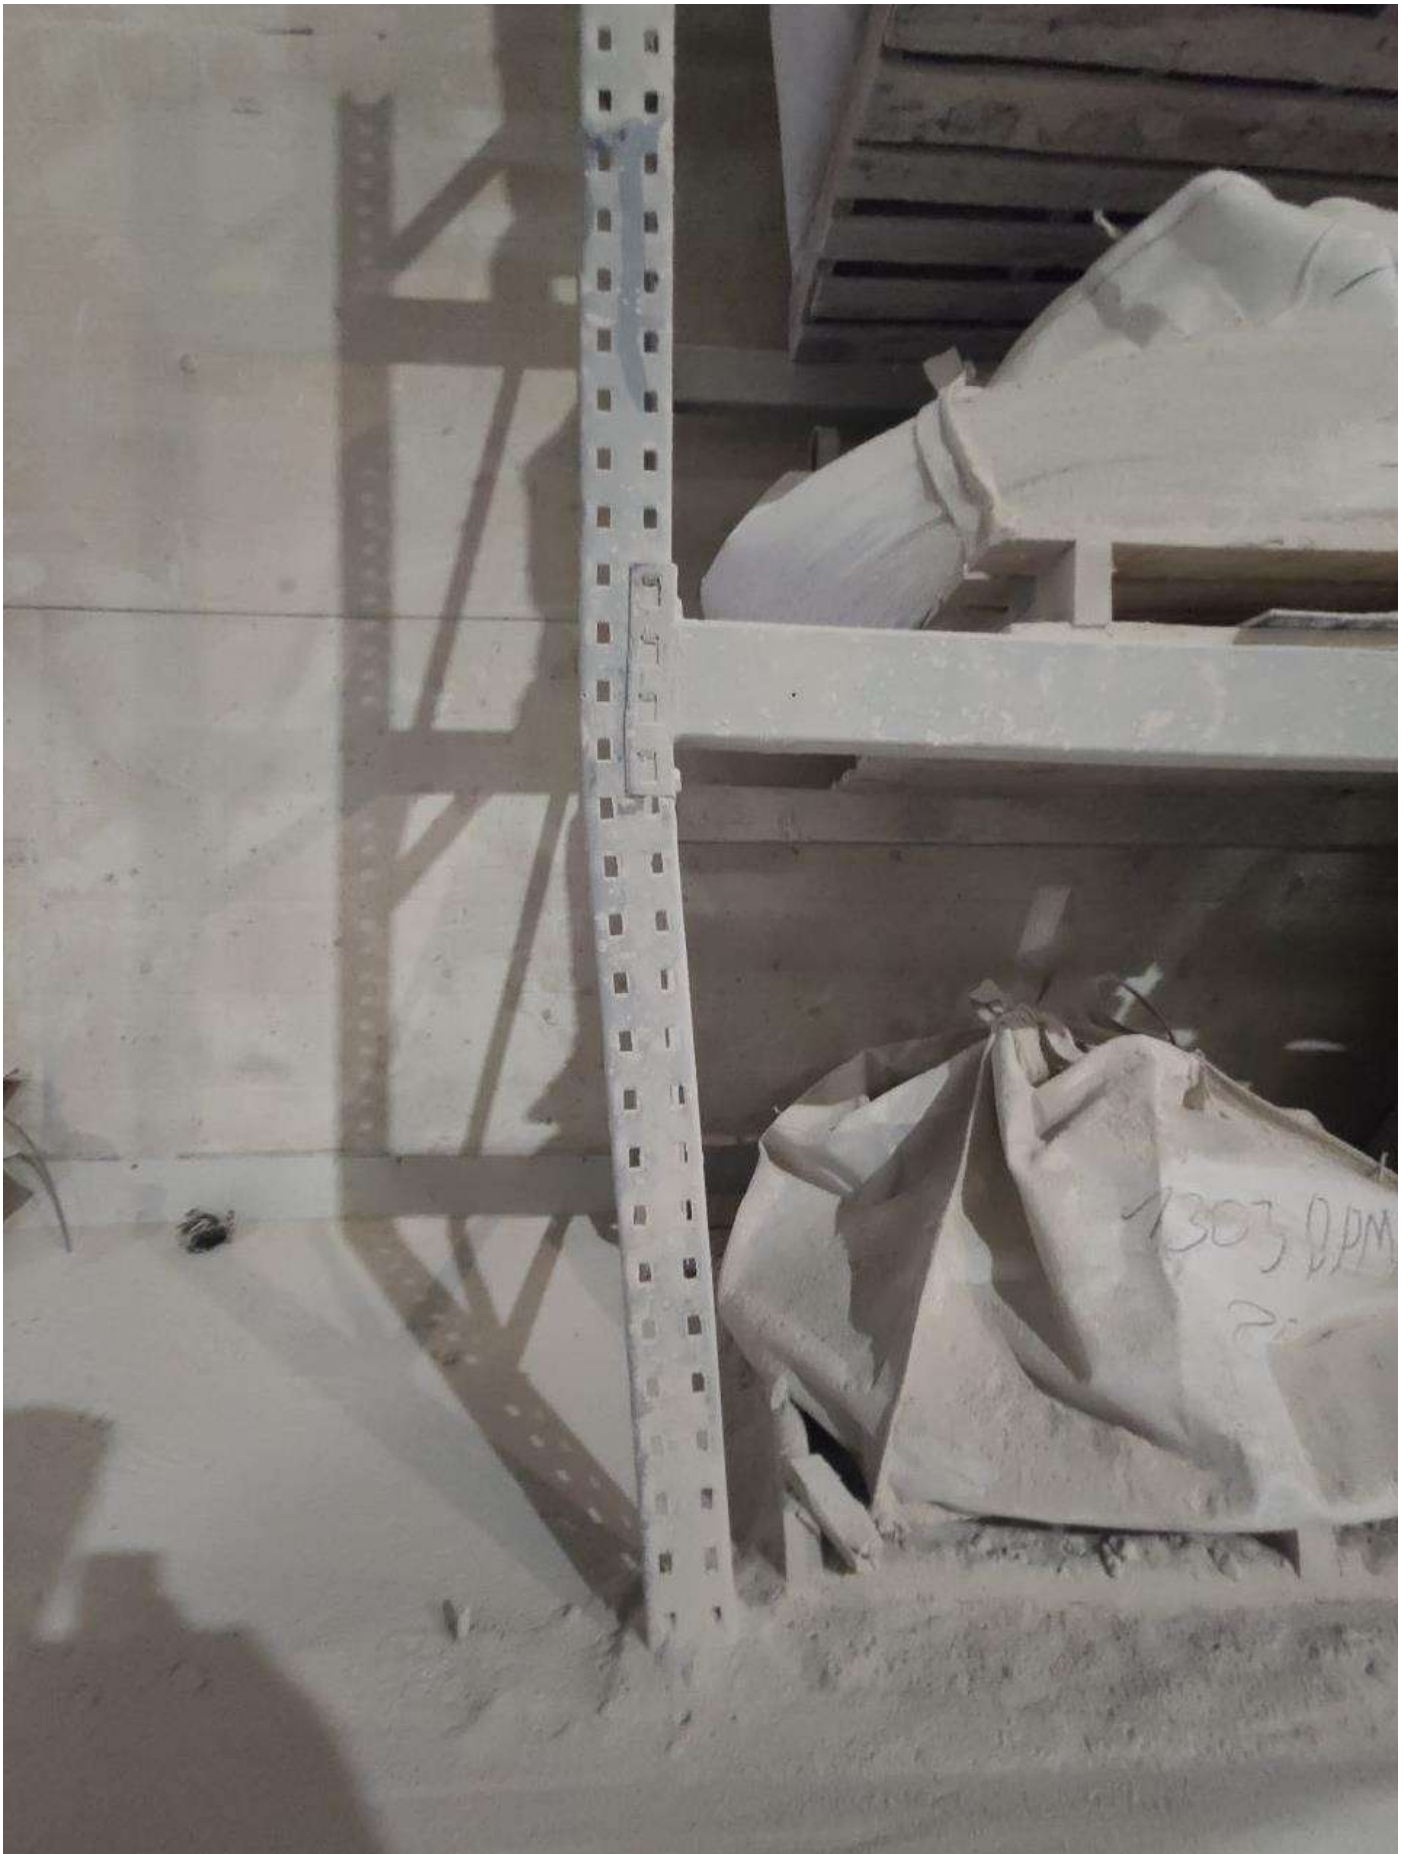
## Стойка «подломлена»
