**ФОТОМАТЕРИАЛЫ ОБРАЗЦОВ ДЕФЕКТОВ  
И НАРУШЕНИЙ ПРАВИЛ ЭКСПЛУАТАЦИИ СТЕЛЛАЖЕЙ:**

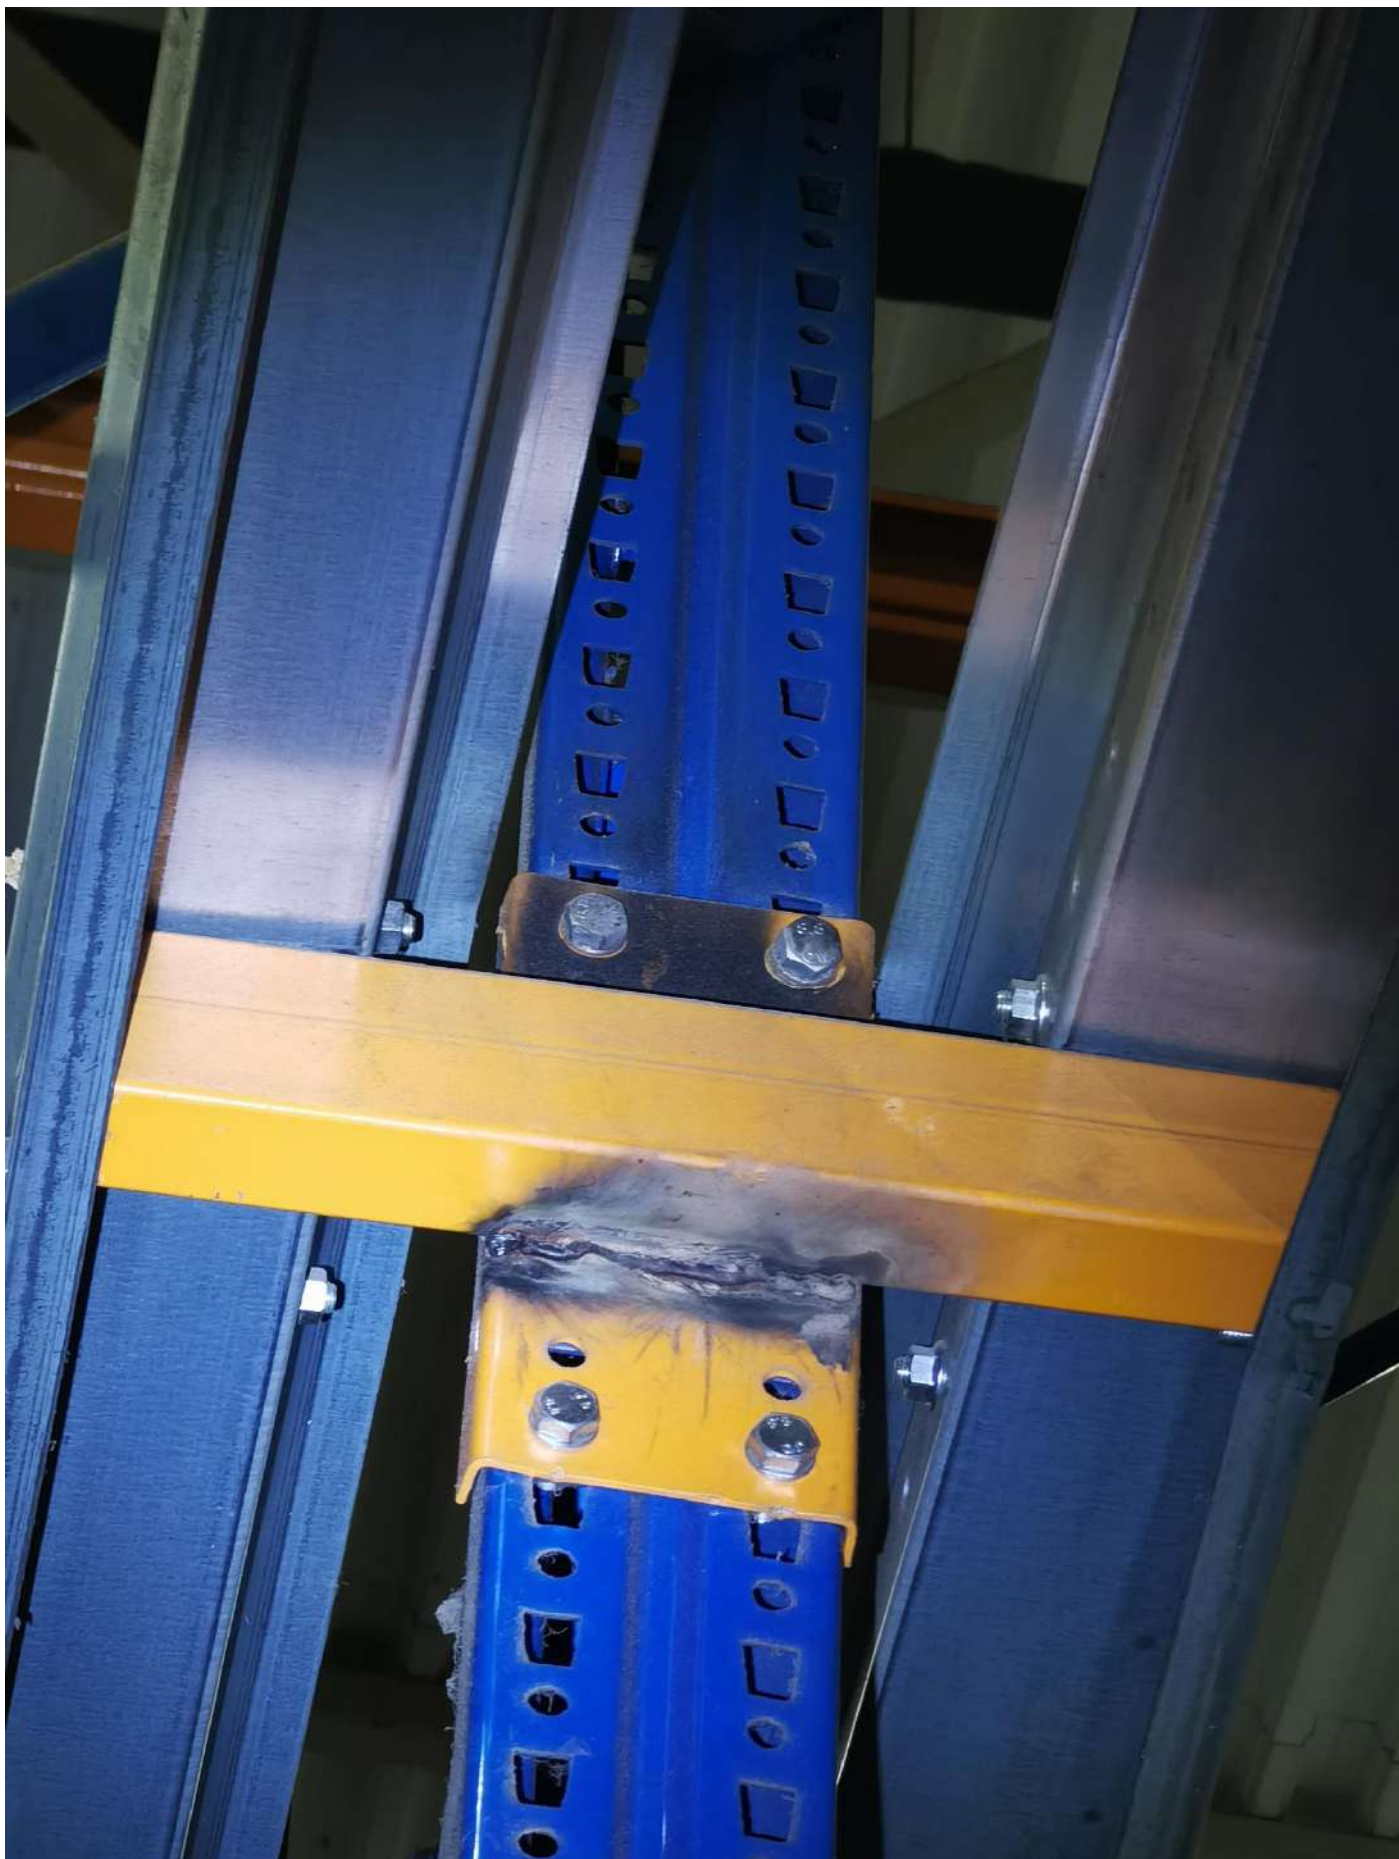
**Изменение конструкции – сварка не заводского исполнения**

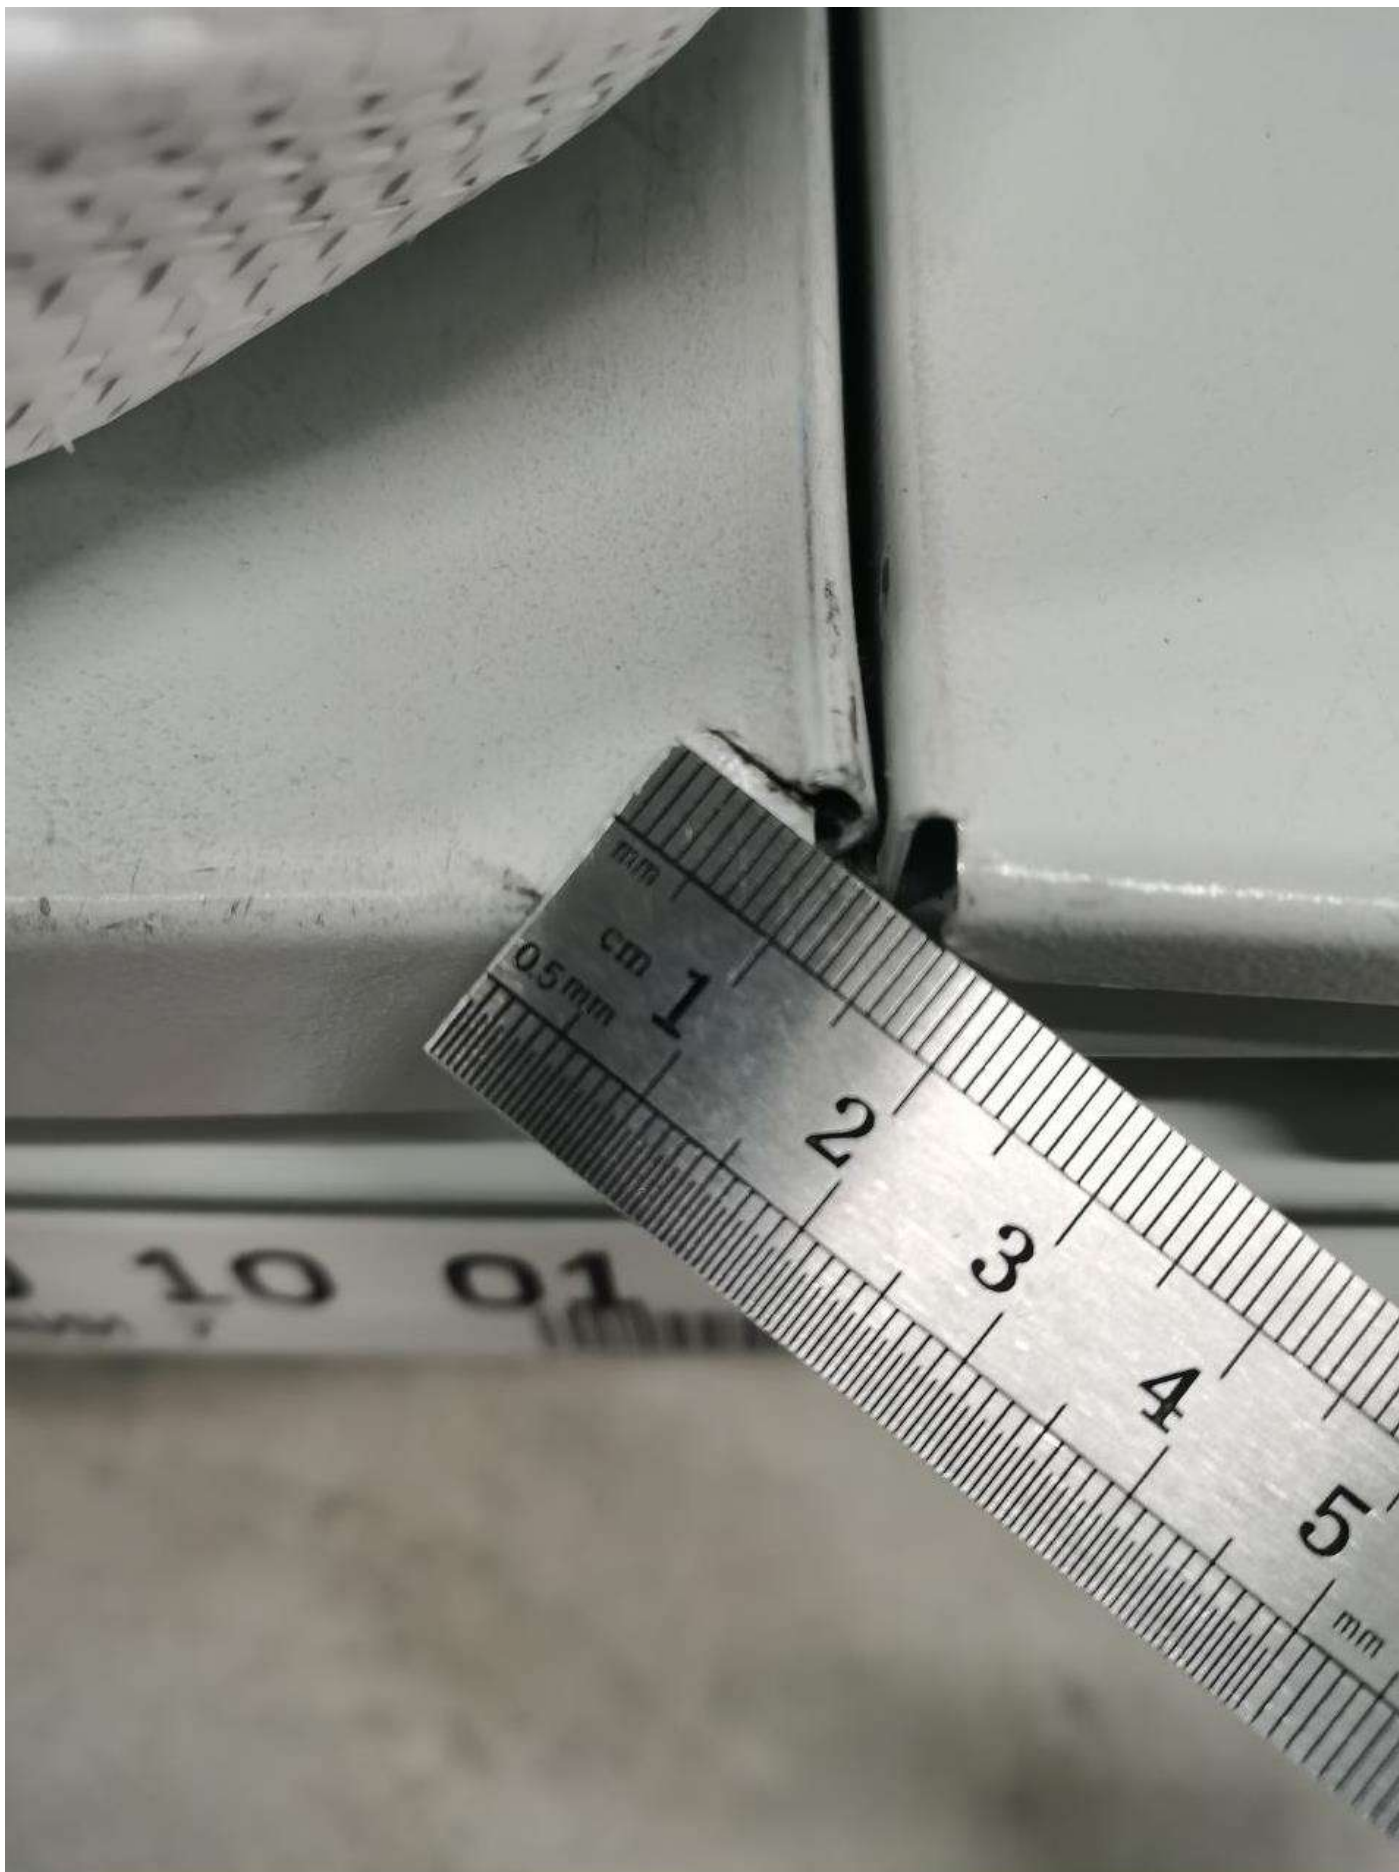
## Трещина в металле полки

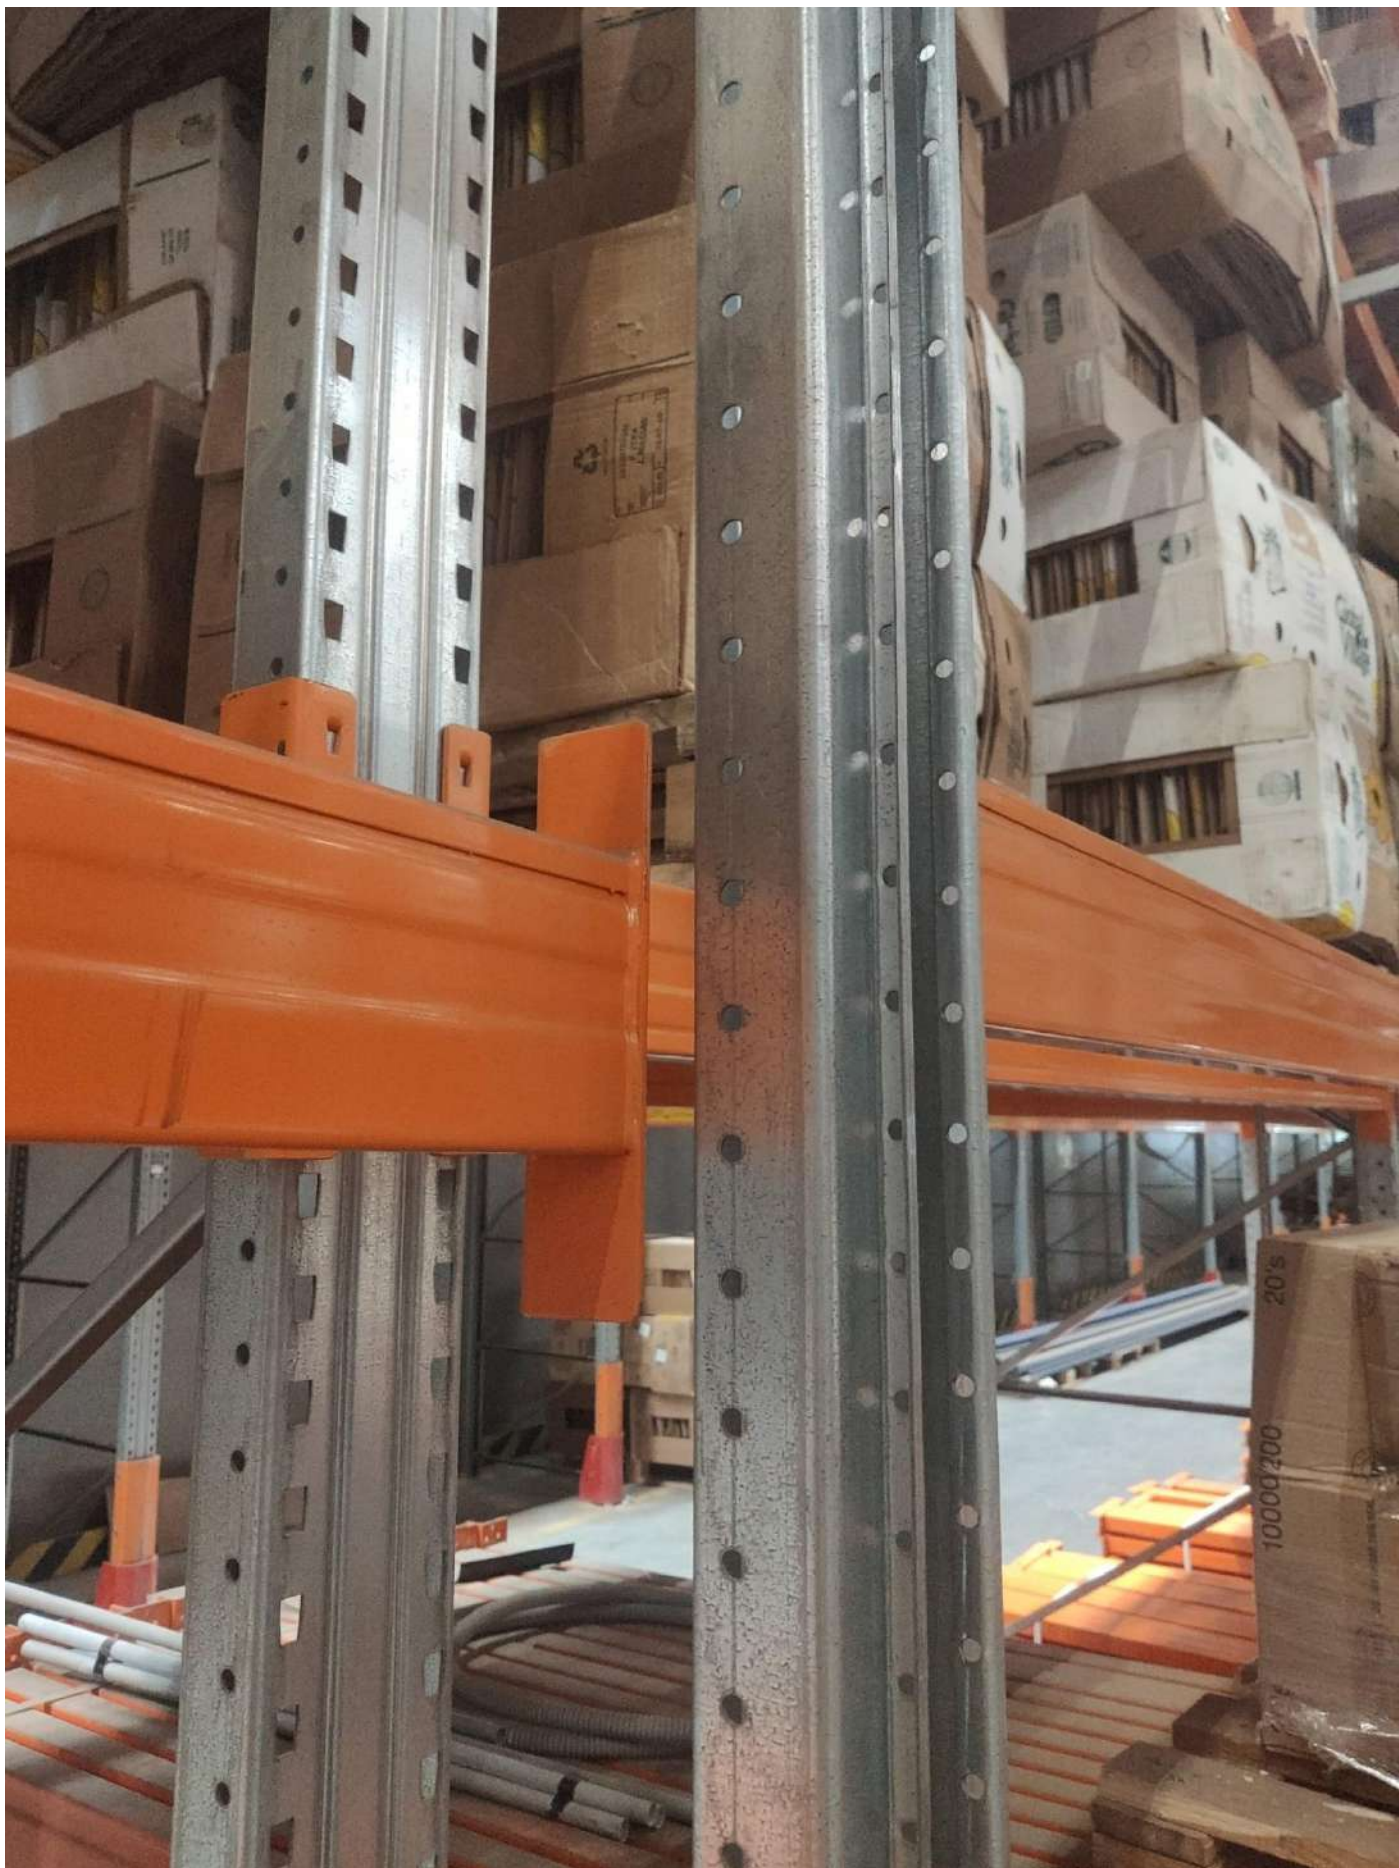
**Полное рассоединение балки и стойки, правый край балки «висит» в воздухе**

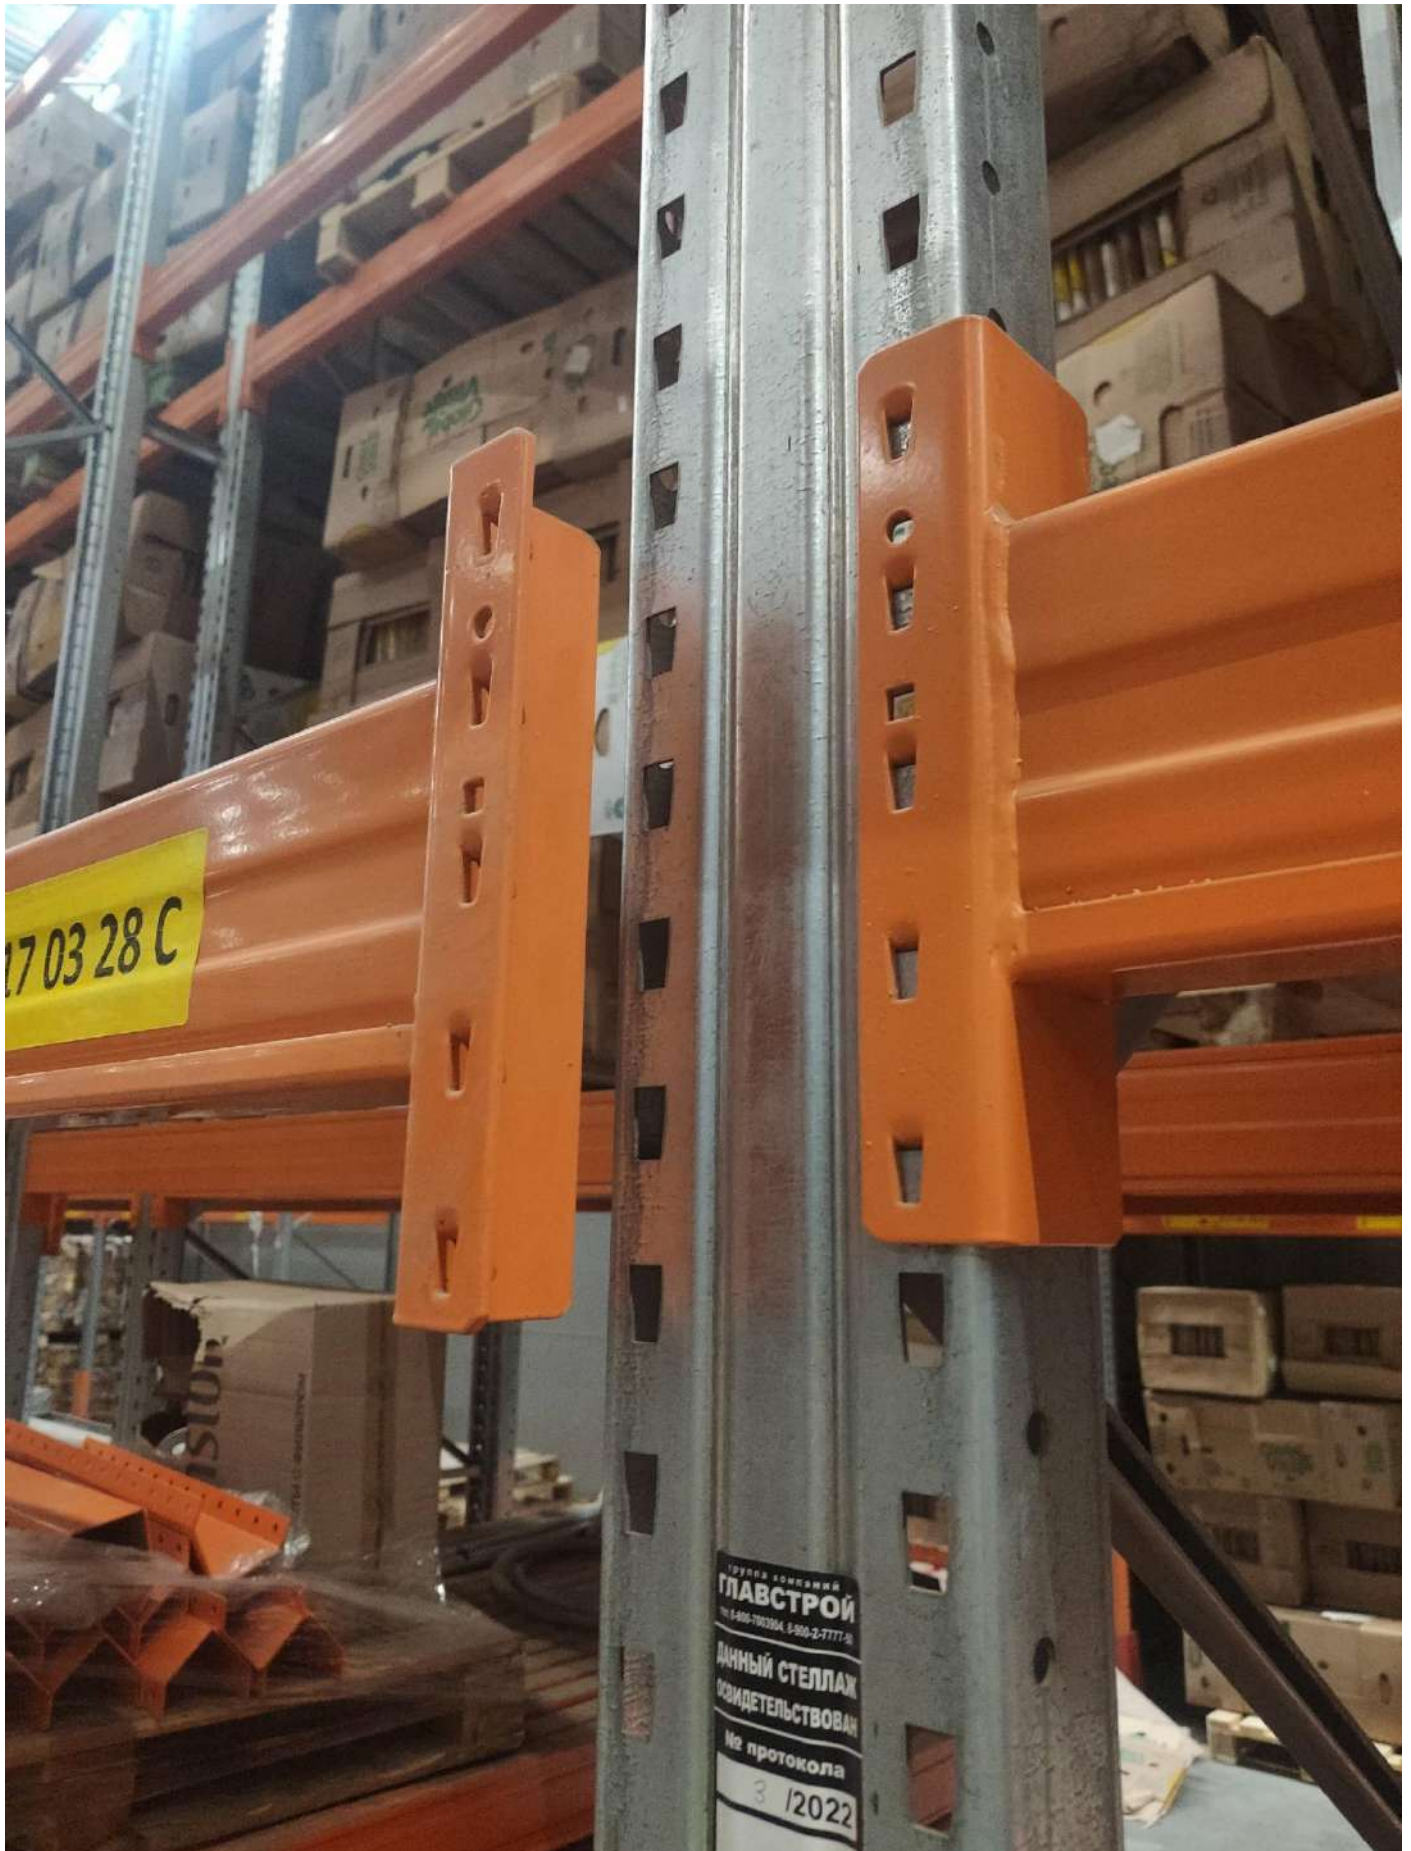
**Полное рассоединение балки – иногда малозаметное и очень опасное явление!!!**

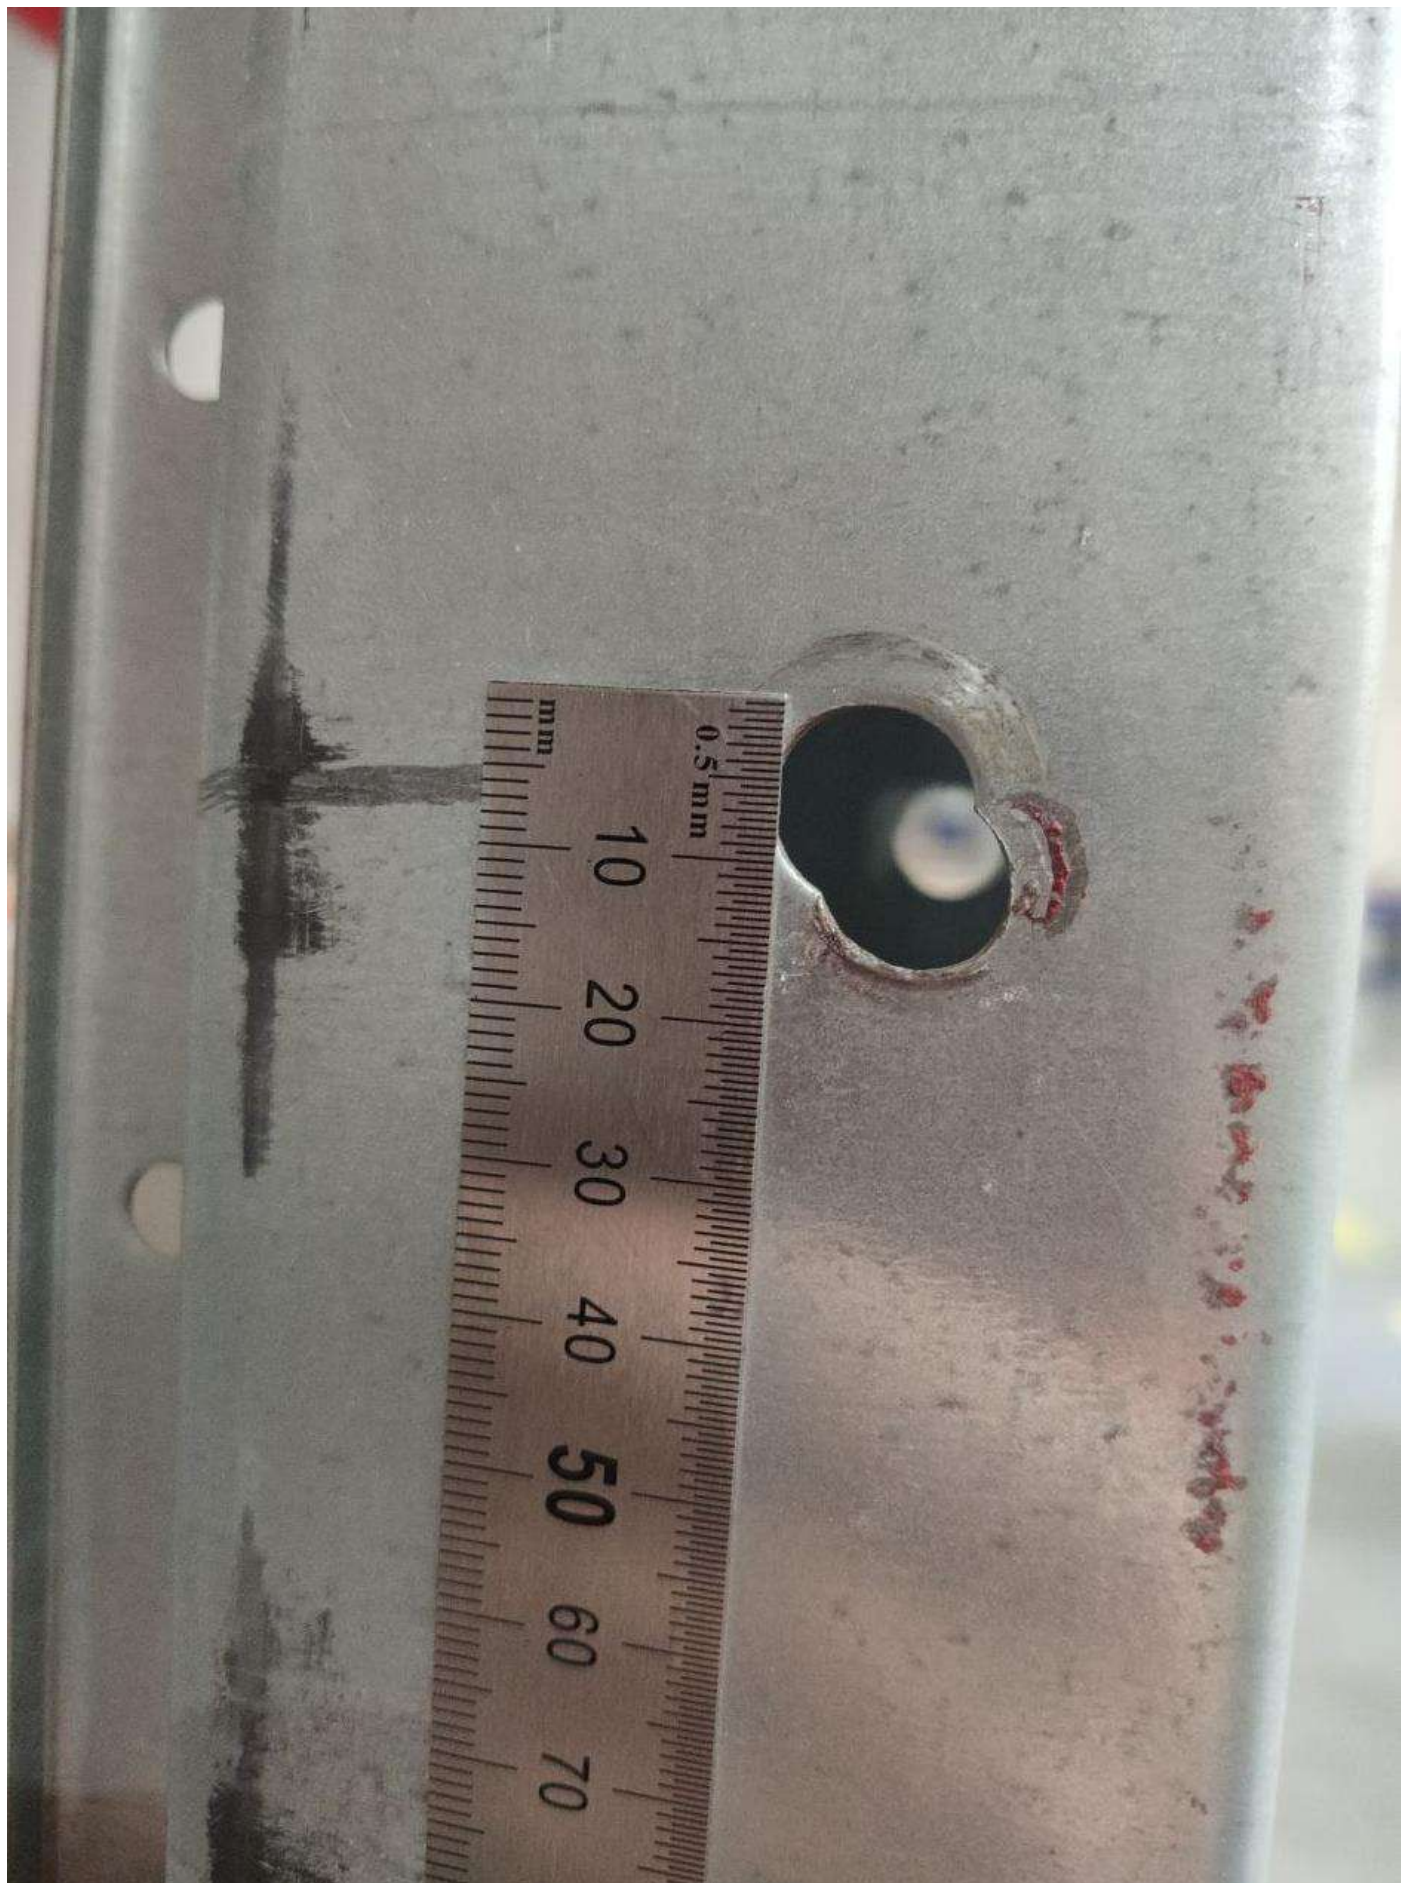
Просверлено отверстие – внесение изменений в конструкцию

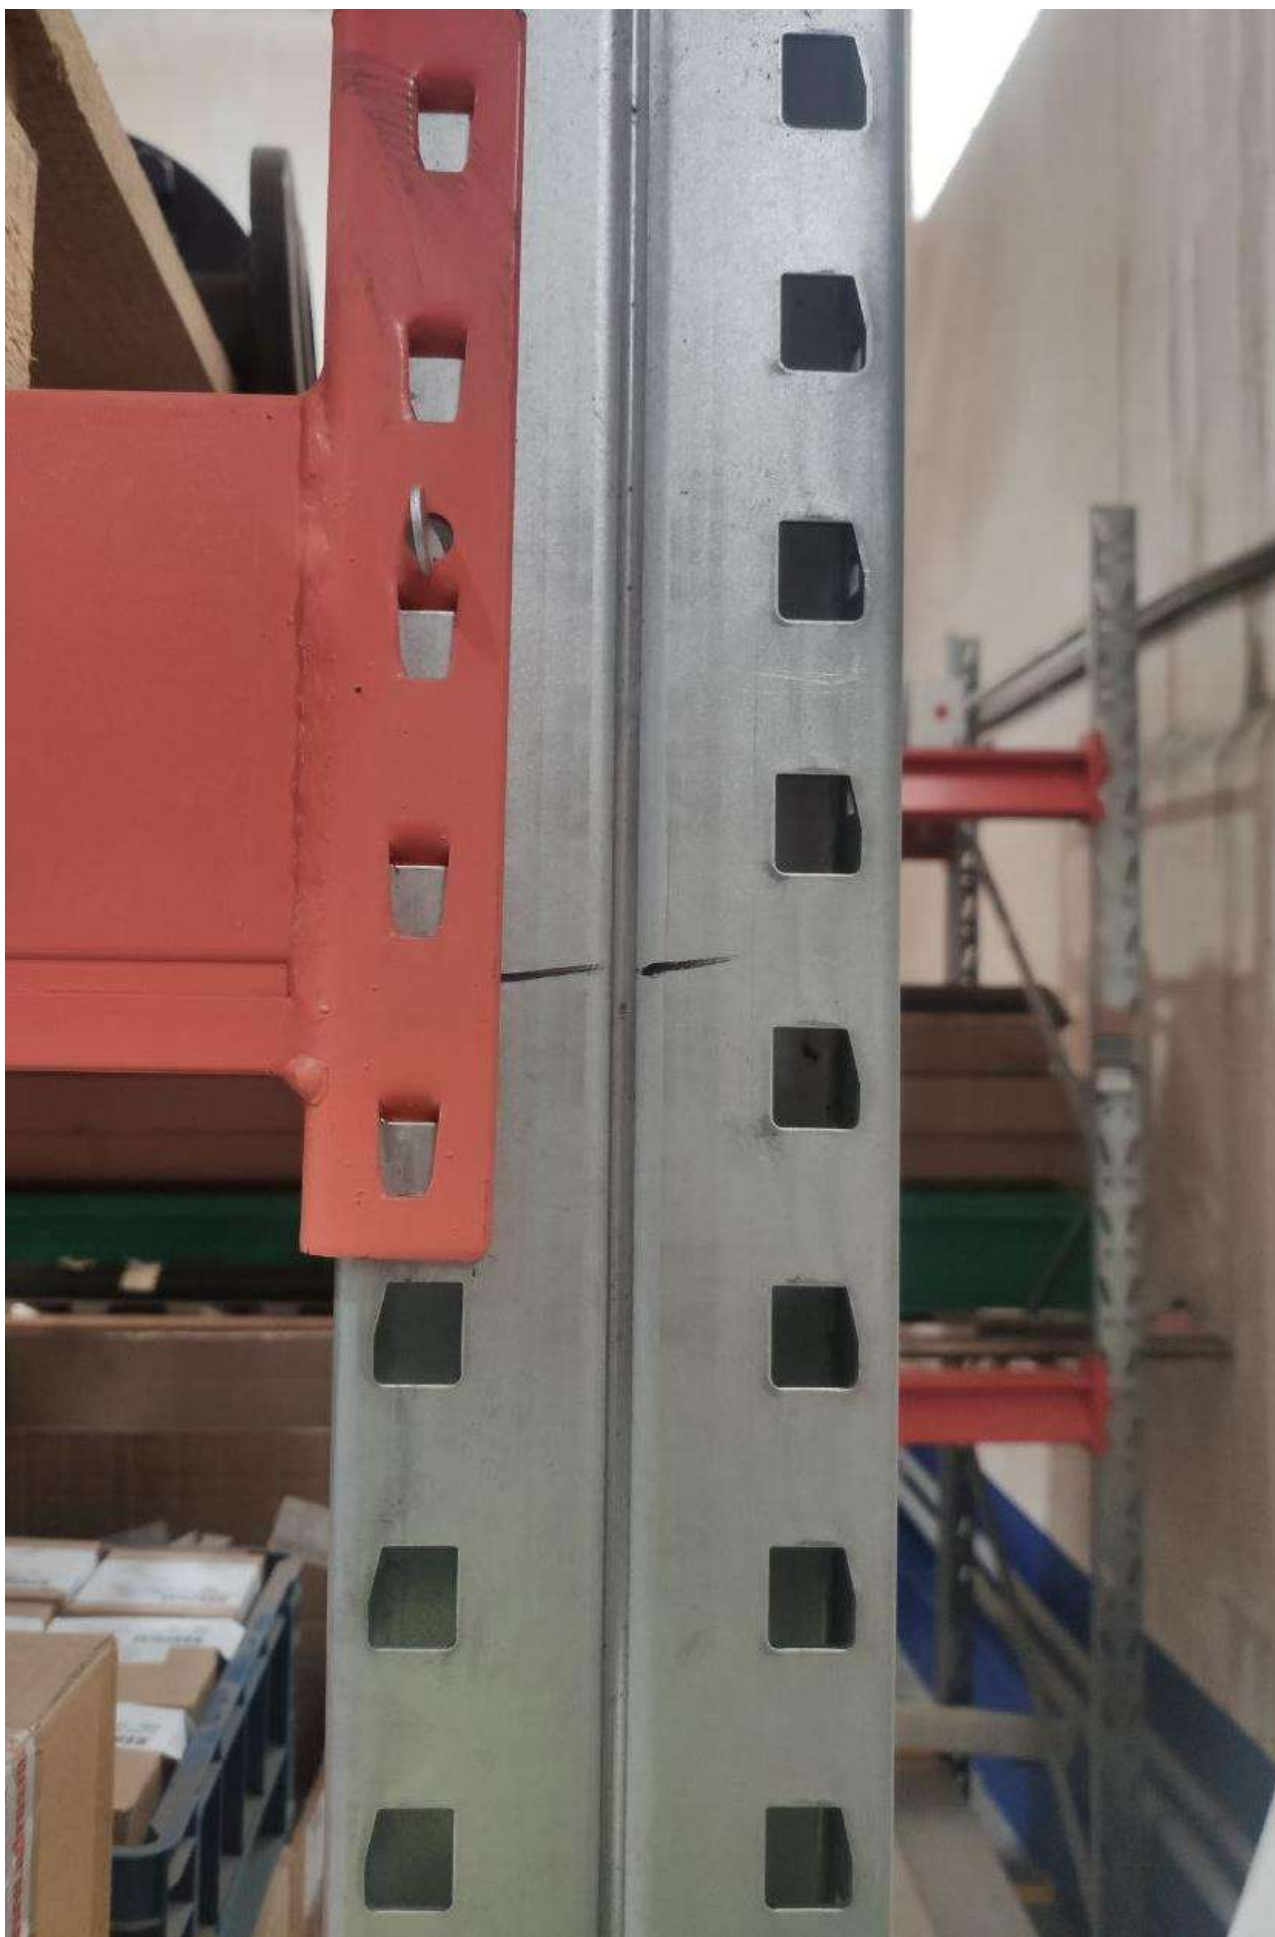
**Ошибка монтажа – стойка вверх ногами, конус должен быть направлен вниз**

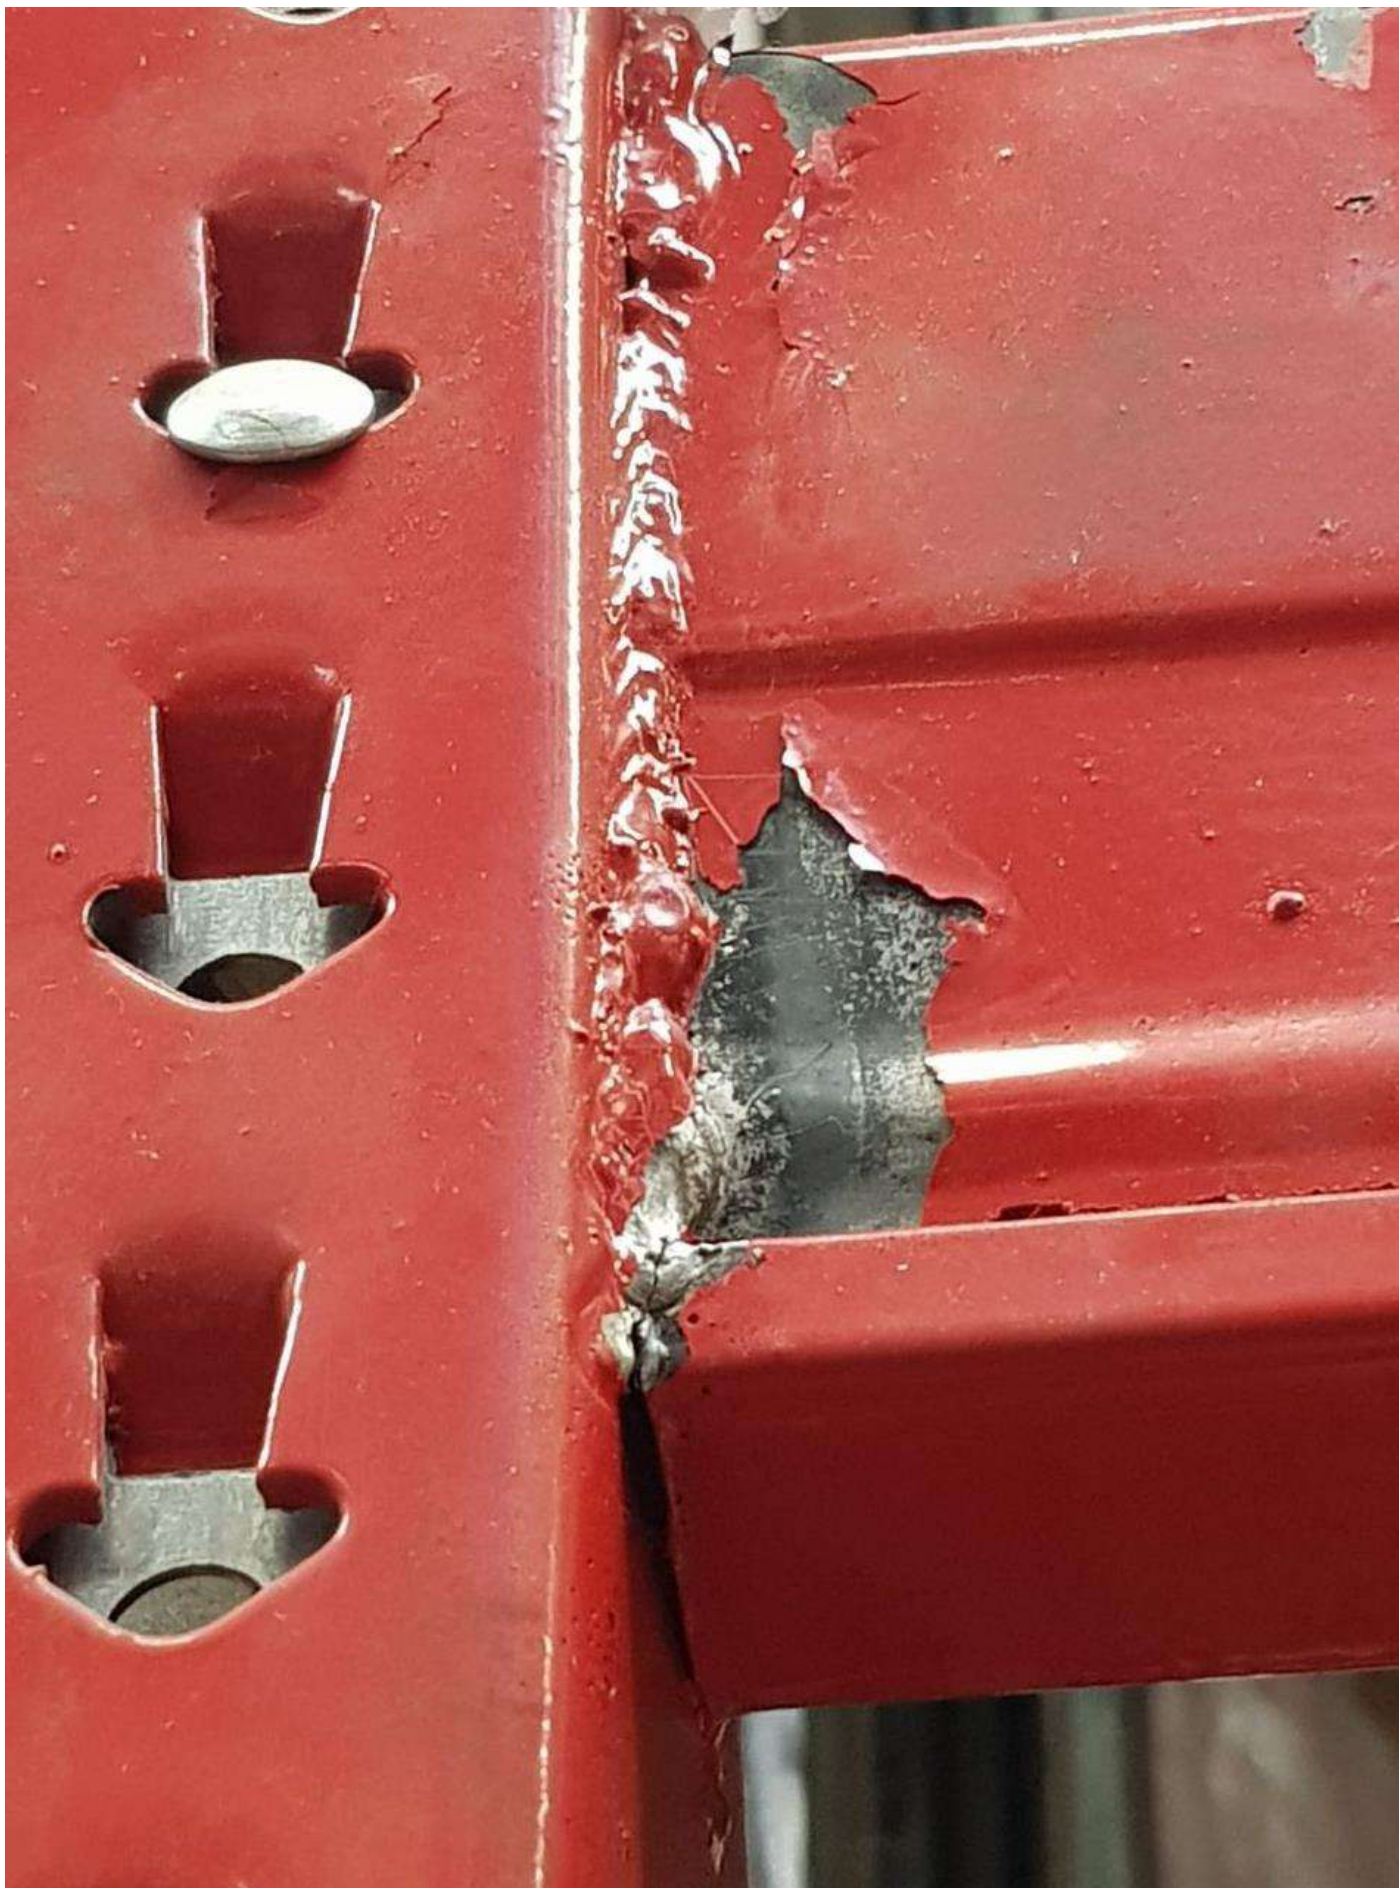
**Заводской брак – отслоение краски**

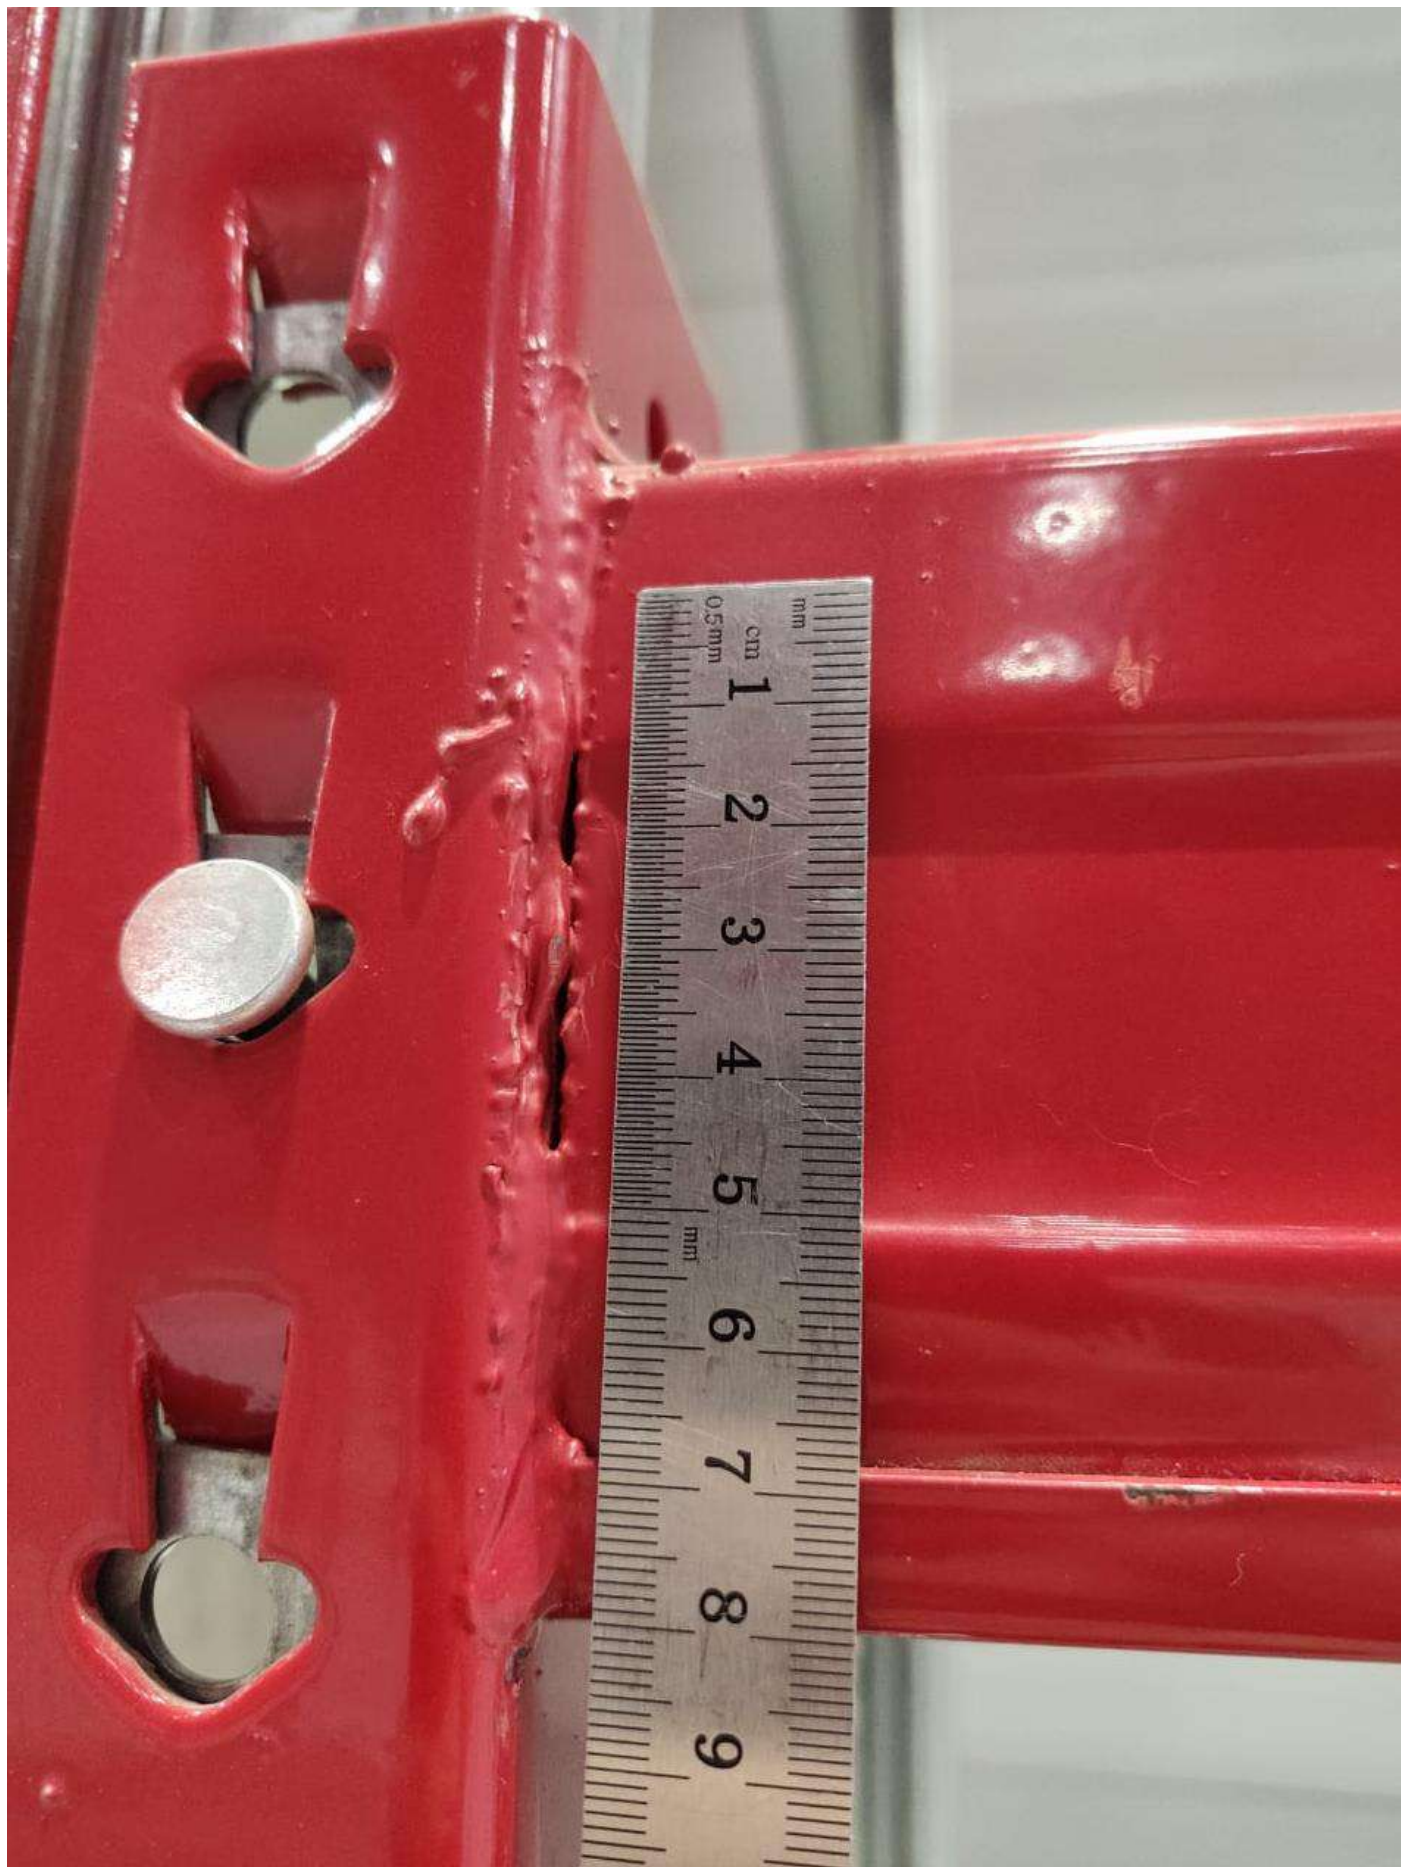
**Заводской брак – непровар сварного шва**
