**ФОТОМАТЕРИАЛЫ ОБРАЗЦОВ ДЕФЕКТОВ  
И НАРУШЕНИЙ ПРАВИЛ ЭКСПЛУАТАЦИИ СТЕЛЛАЖЕЙ:**

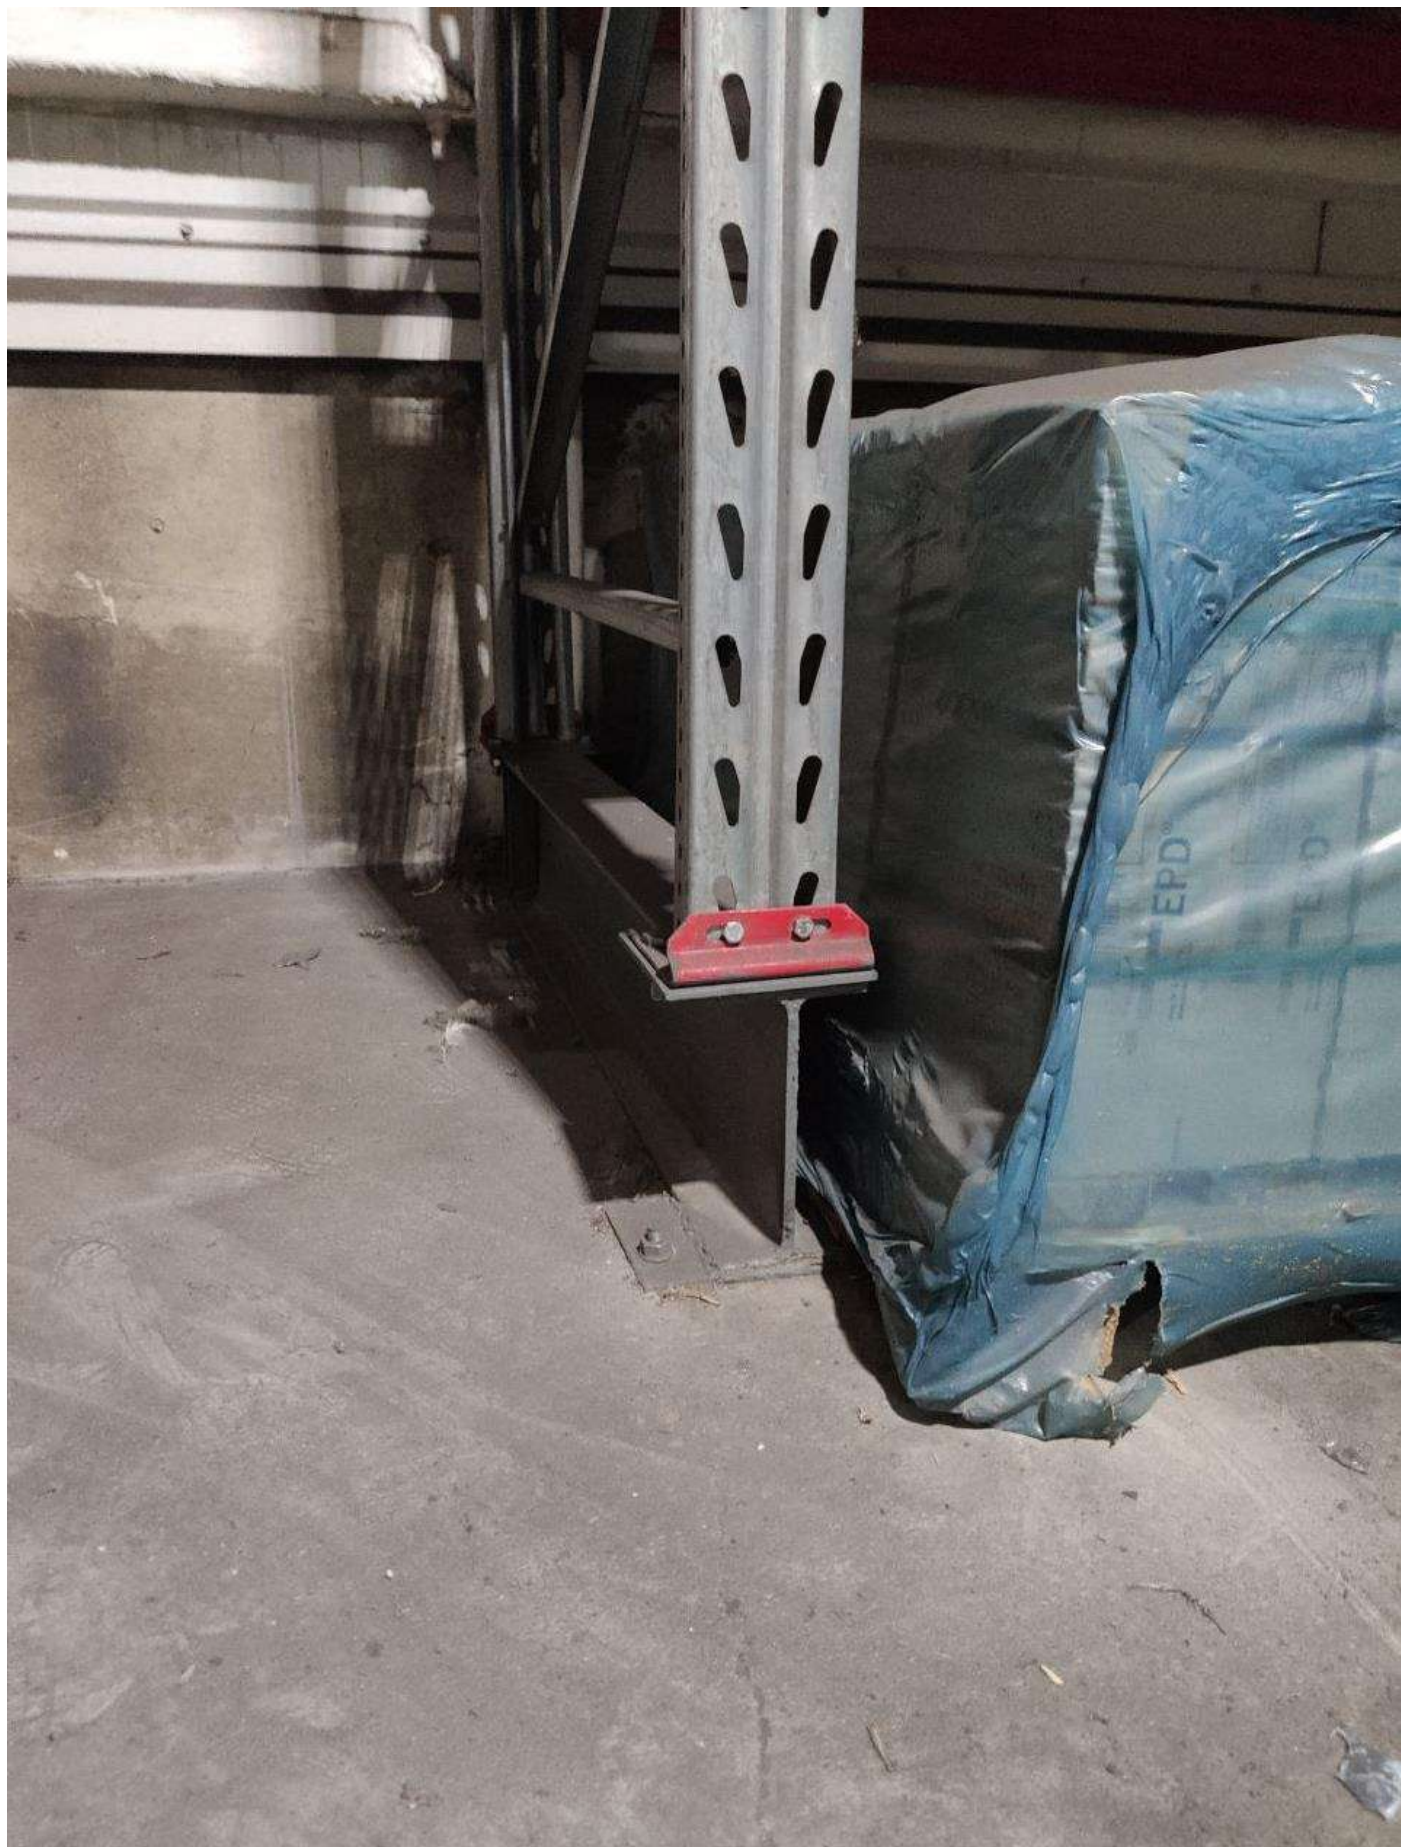
## Монтаж рамы на неустойчивой поверхности

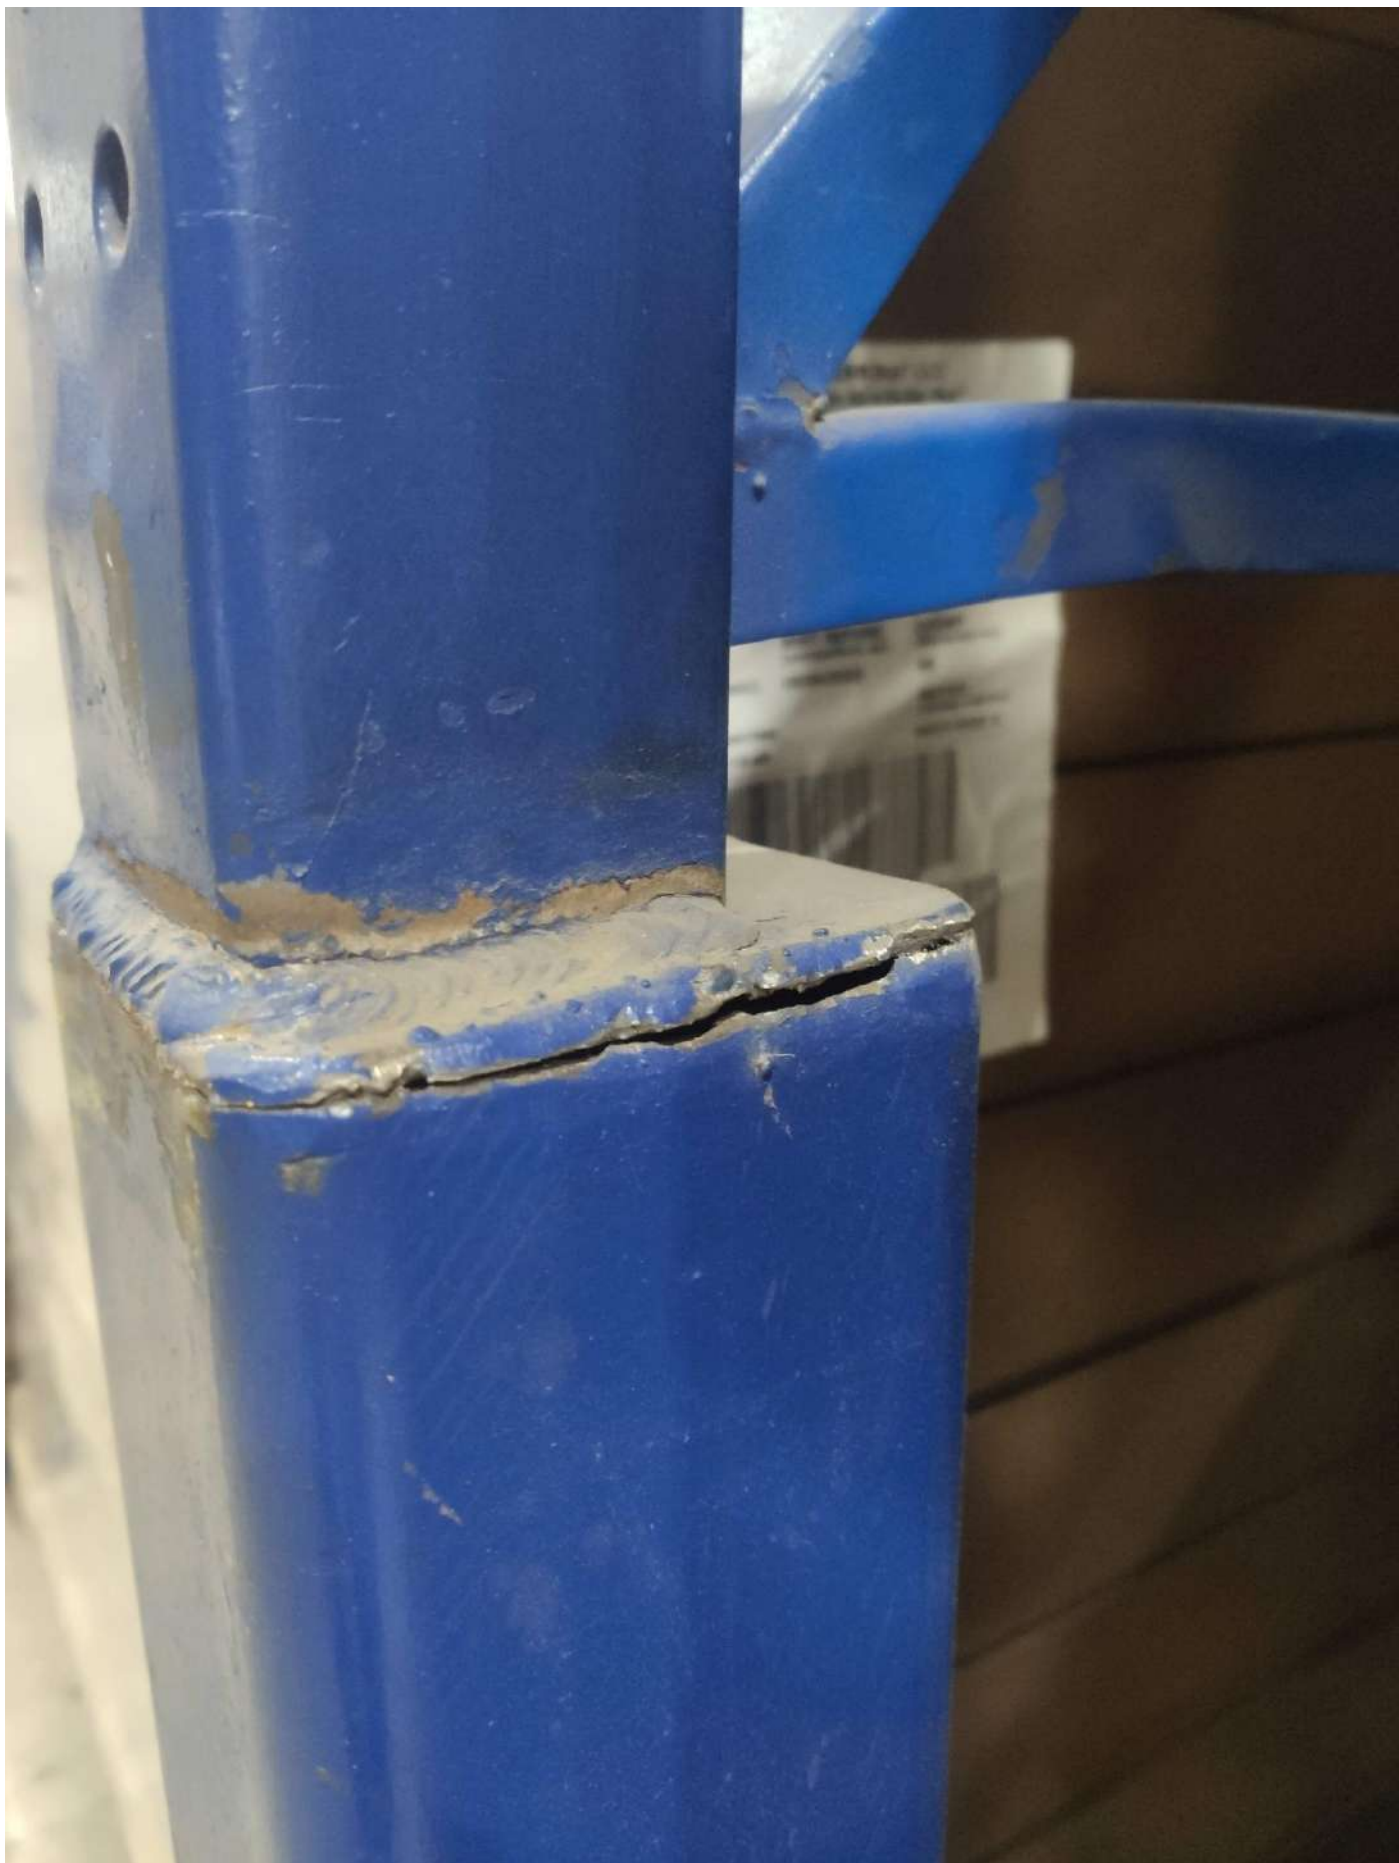
**Самостоятельный ремонт стойки навариванием «колена» - заметна трещина**

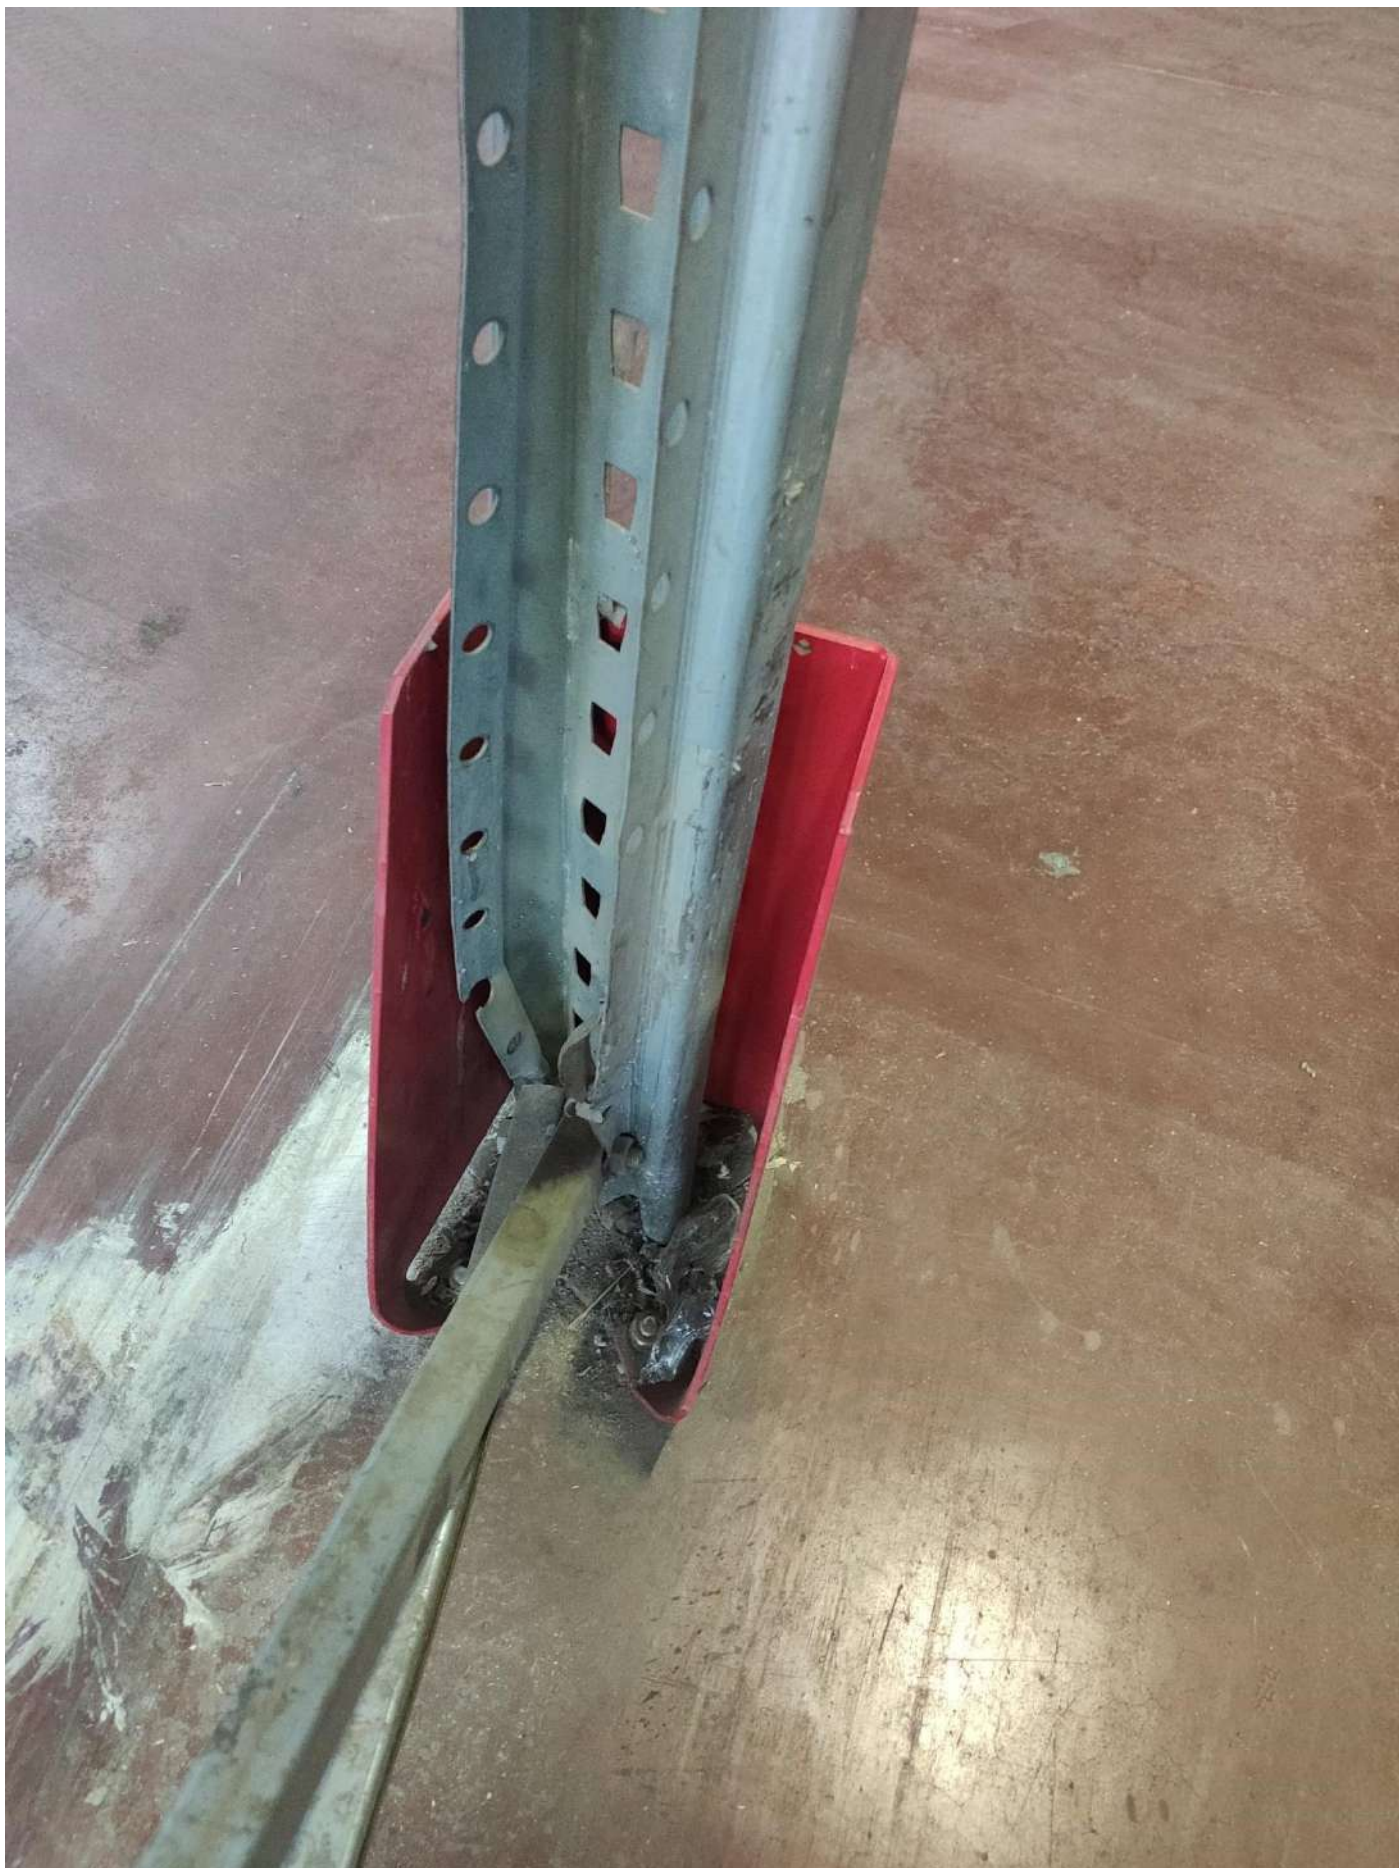
**Скрытая деформация, которую видно только изнутри стеллажа**

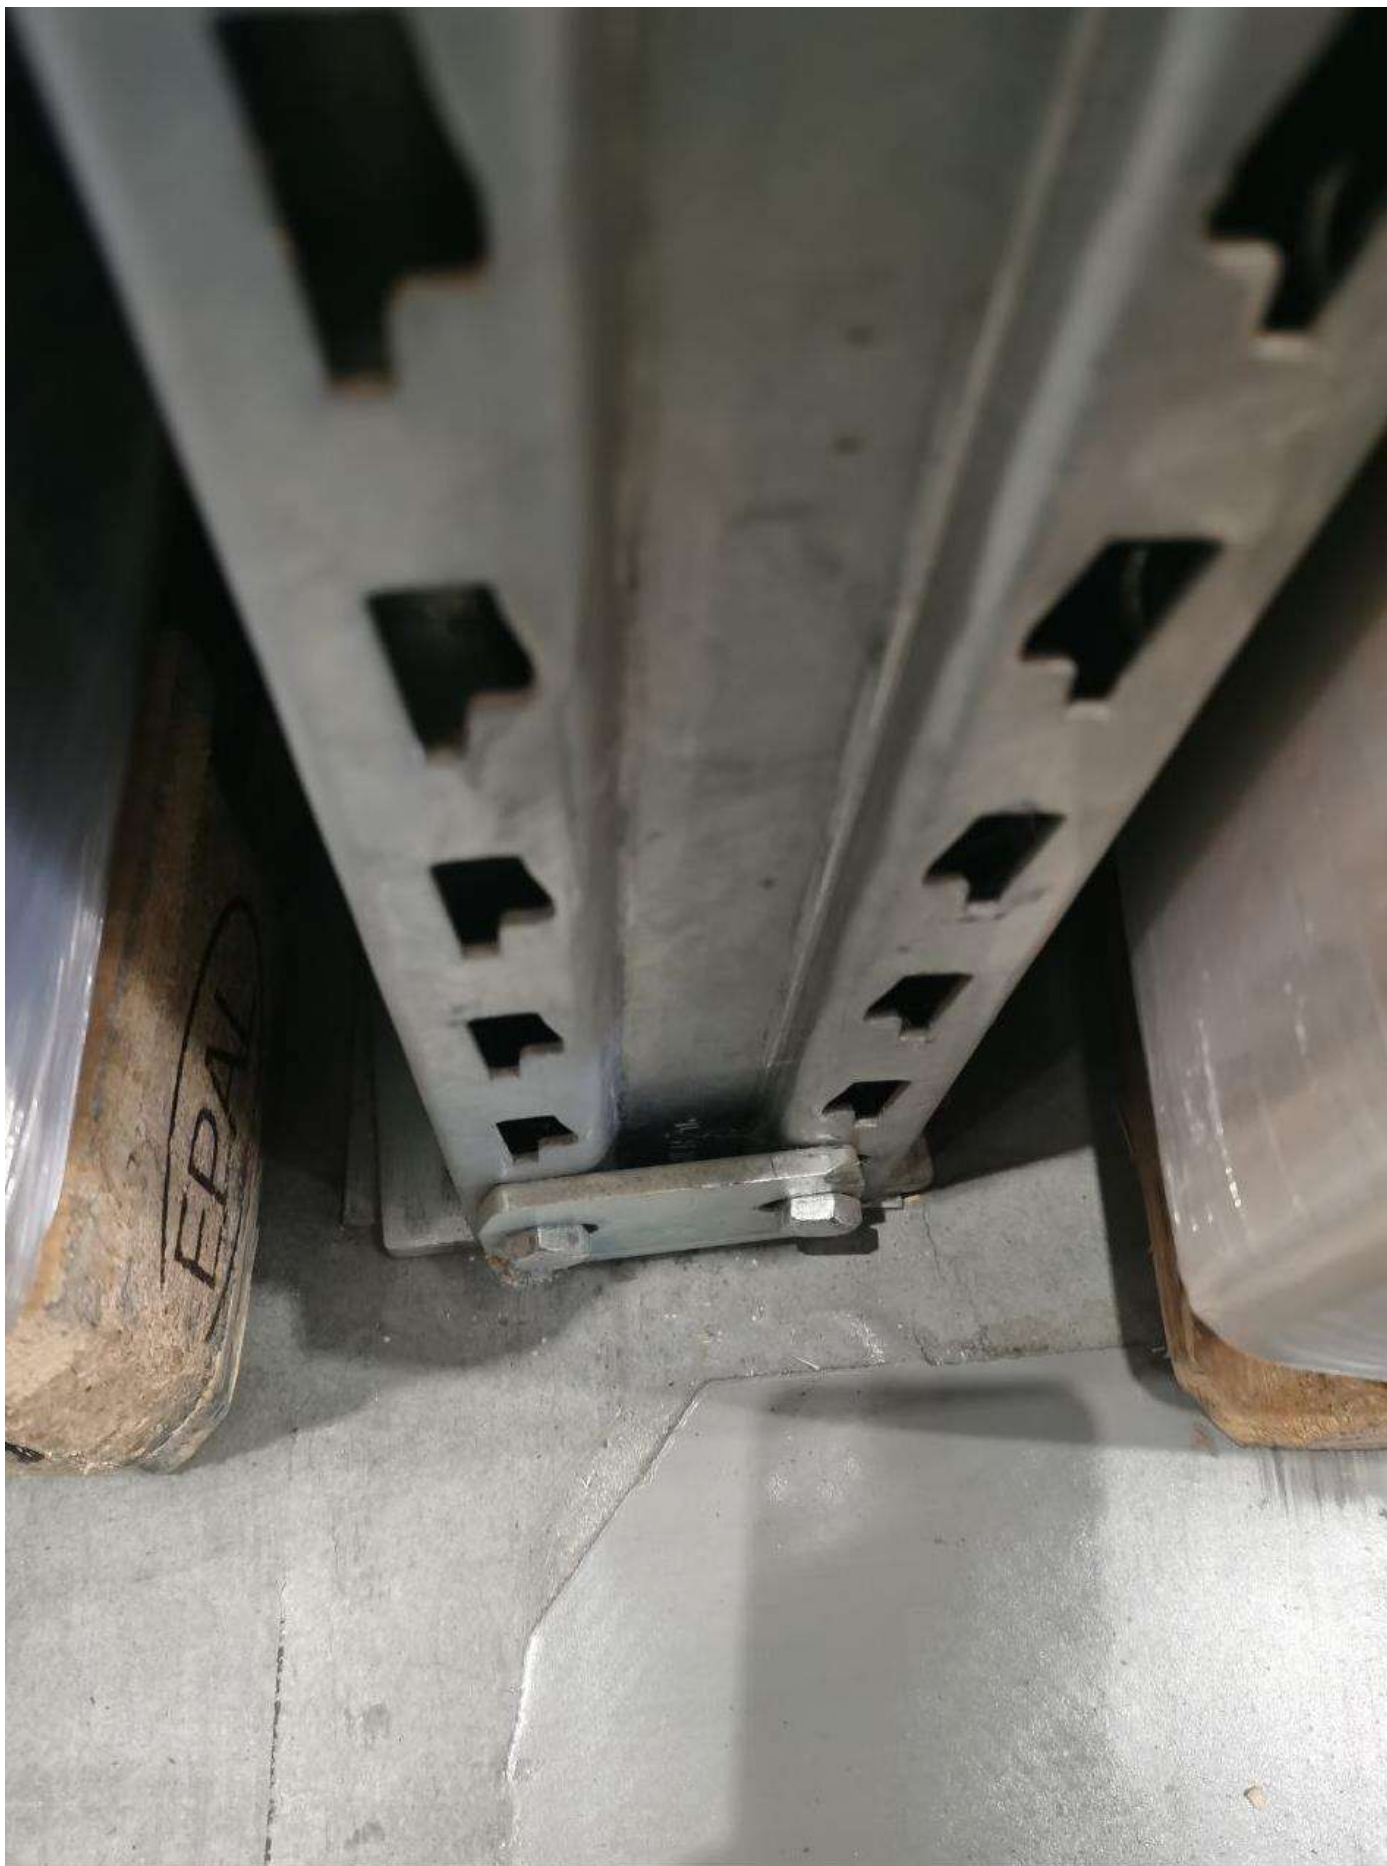
**Скручивание или вращение стойки – опасно!!! - эксплуатация запрещена!!!**

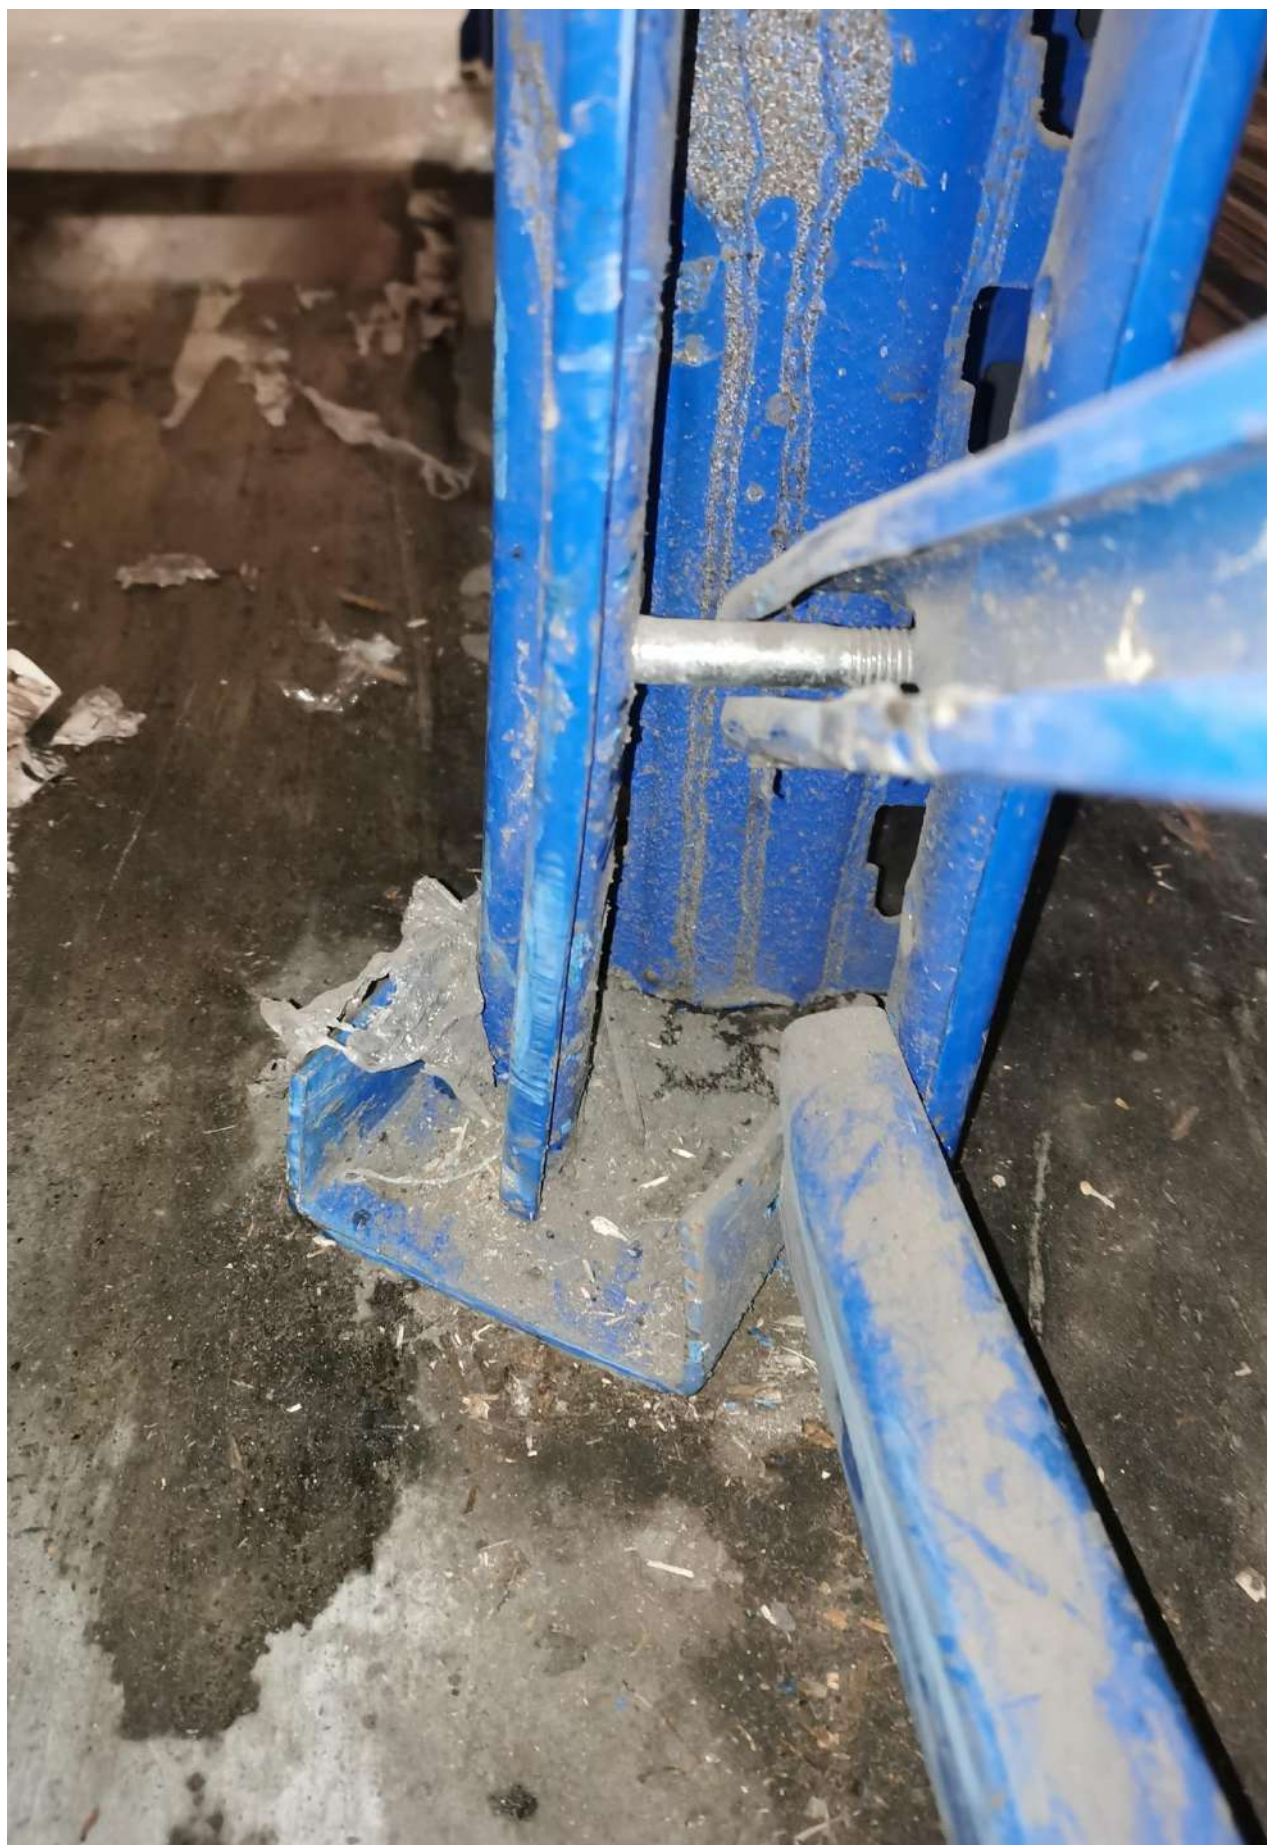
## Вращение (смещение) подпятника стойки

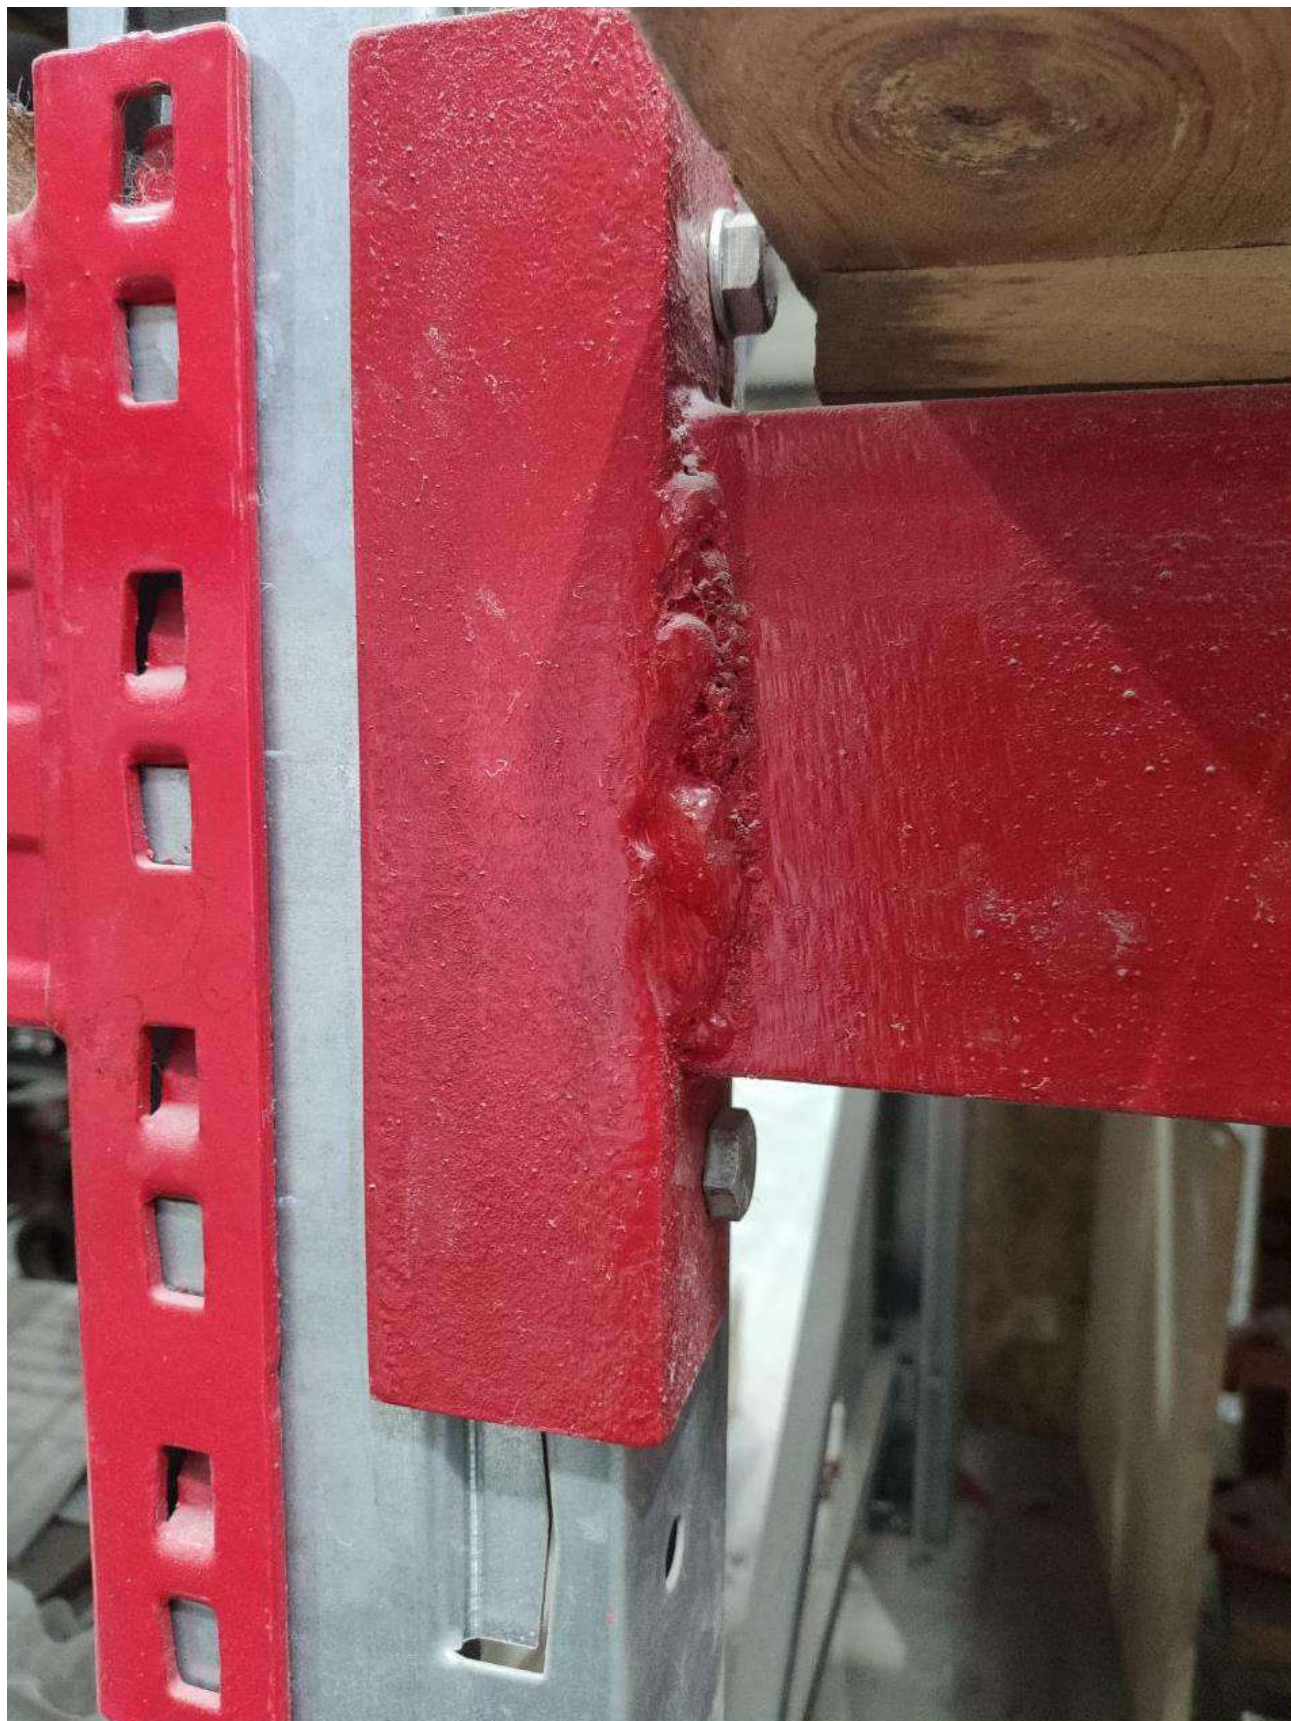
## Применение самодельной балки не заводского исполнения

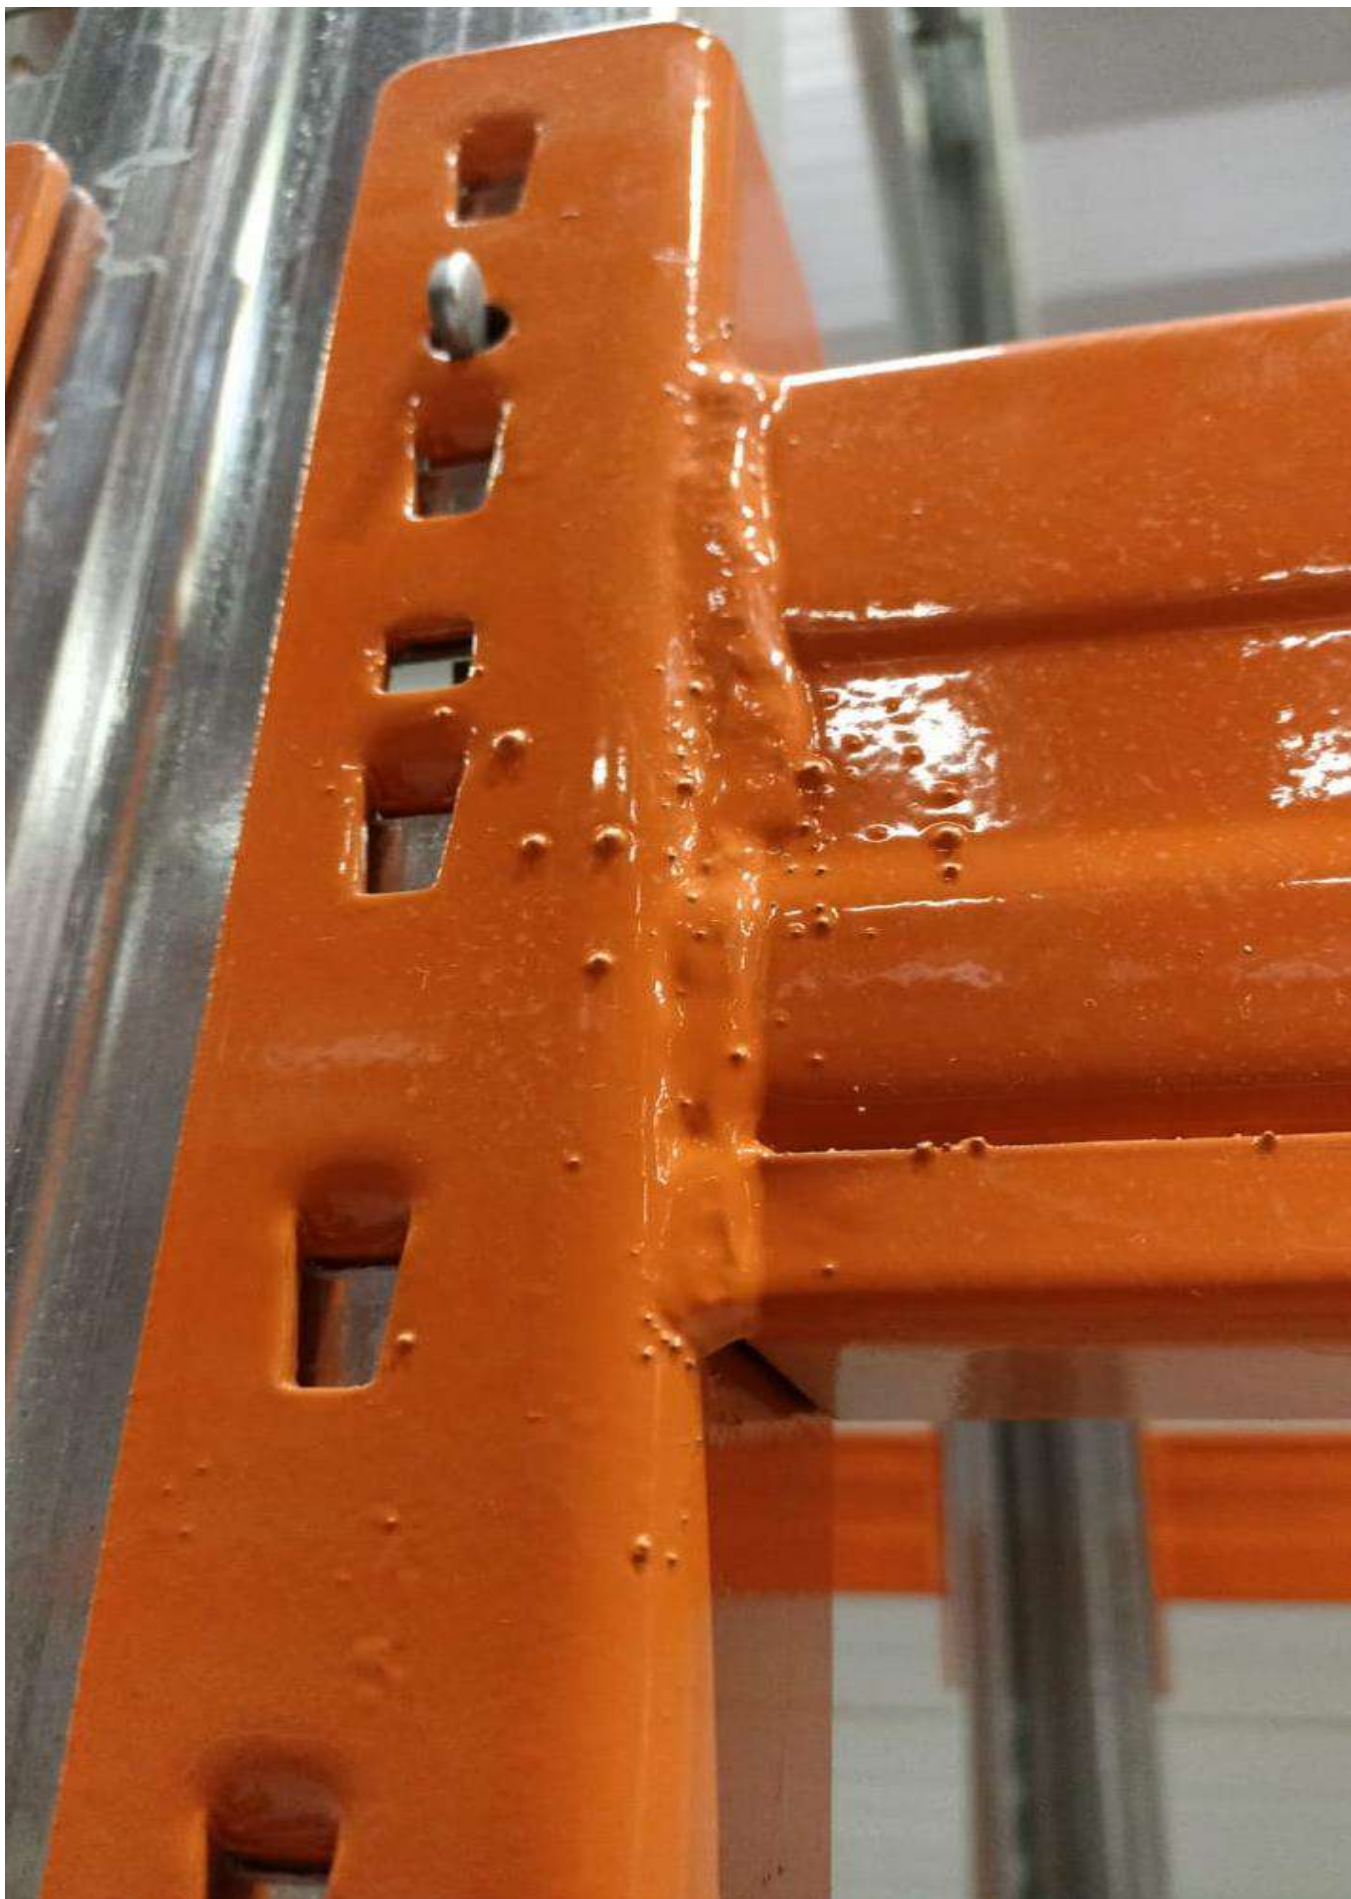
**Заводской брак – брызги металла (уменьшают срок службы)**

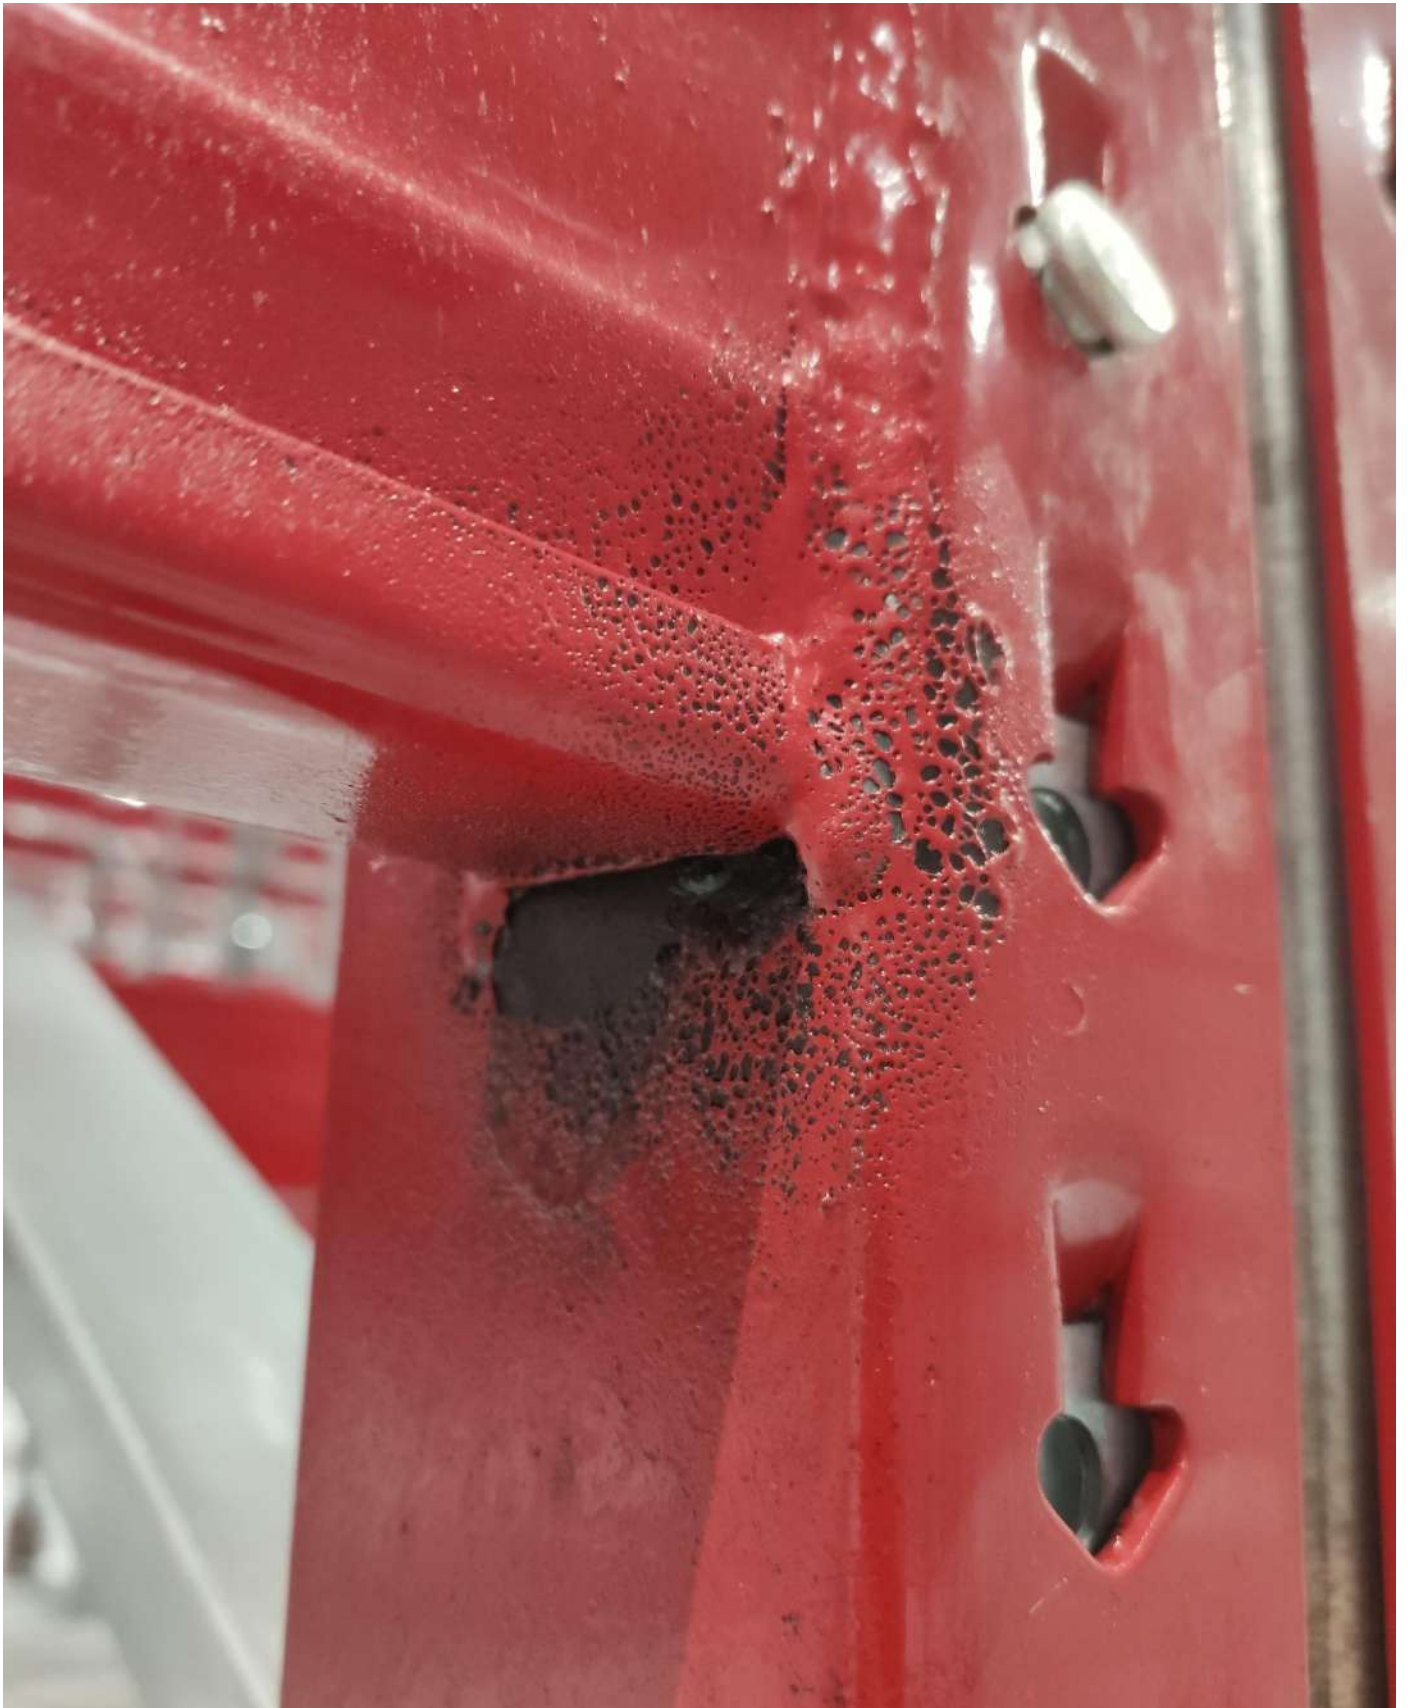
**Воздействие агрессивной среды (кислоты и прочая химия)**

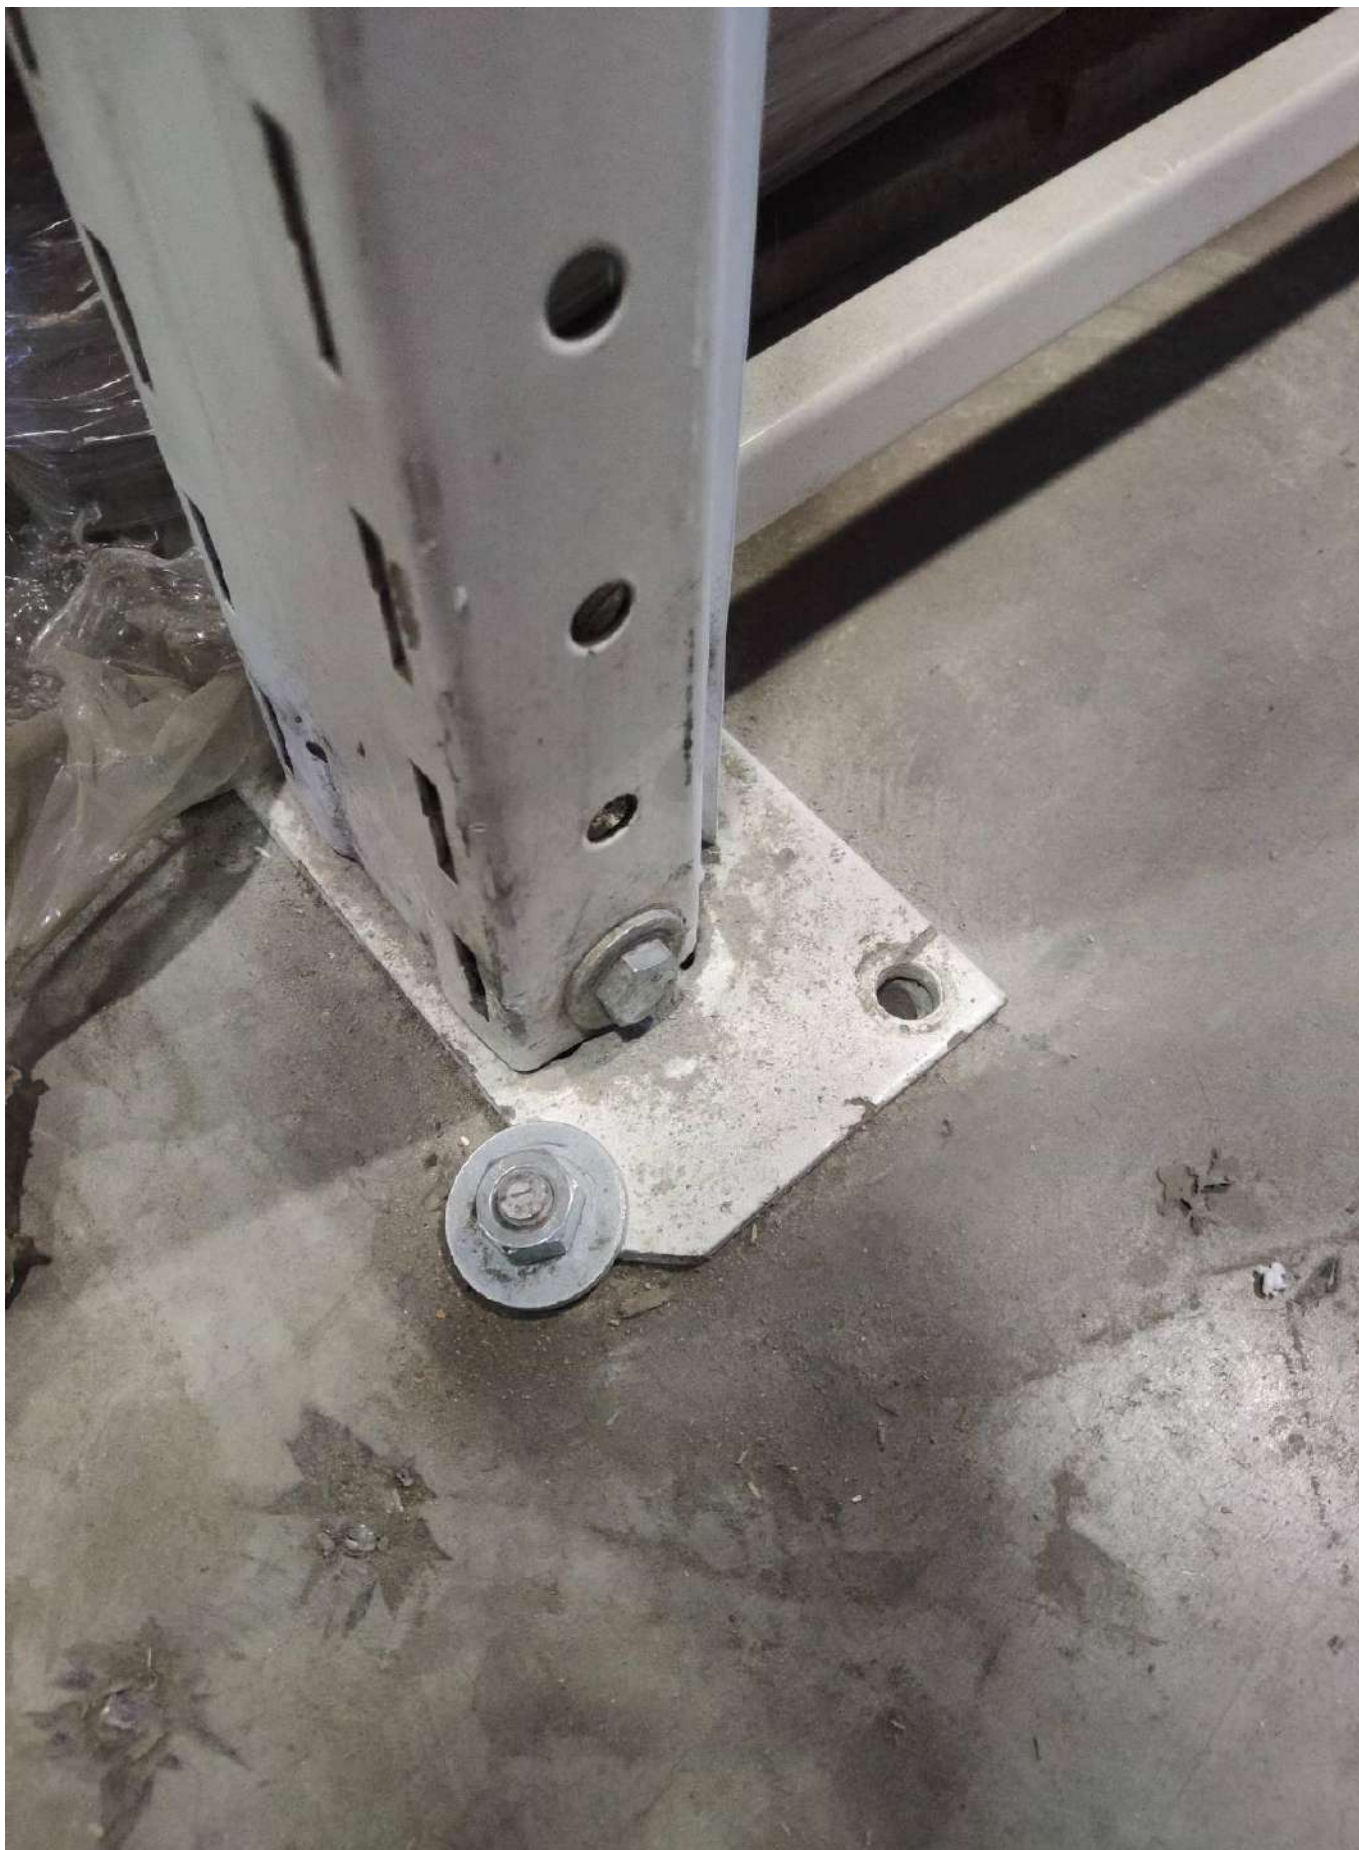
**Нарушено крепление к полу – «срезало» болт**
