**ФОТОМАТЕРИАЛЫ ОБРАЗЦОВ ДЕФЕКТОВ  
И НАРУШЕНИЙ ПРАВИЛ ЭКСПЛУАТАЦИИ СТЕЛЛАЖЕЙ:**

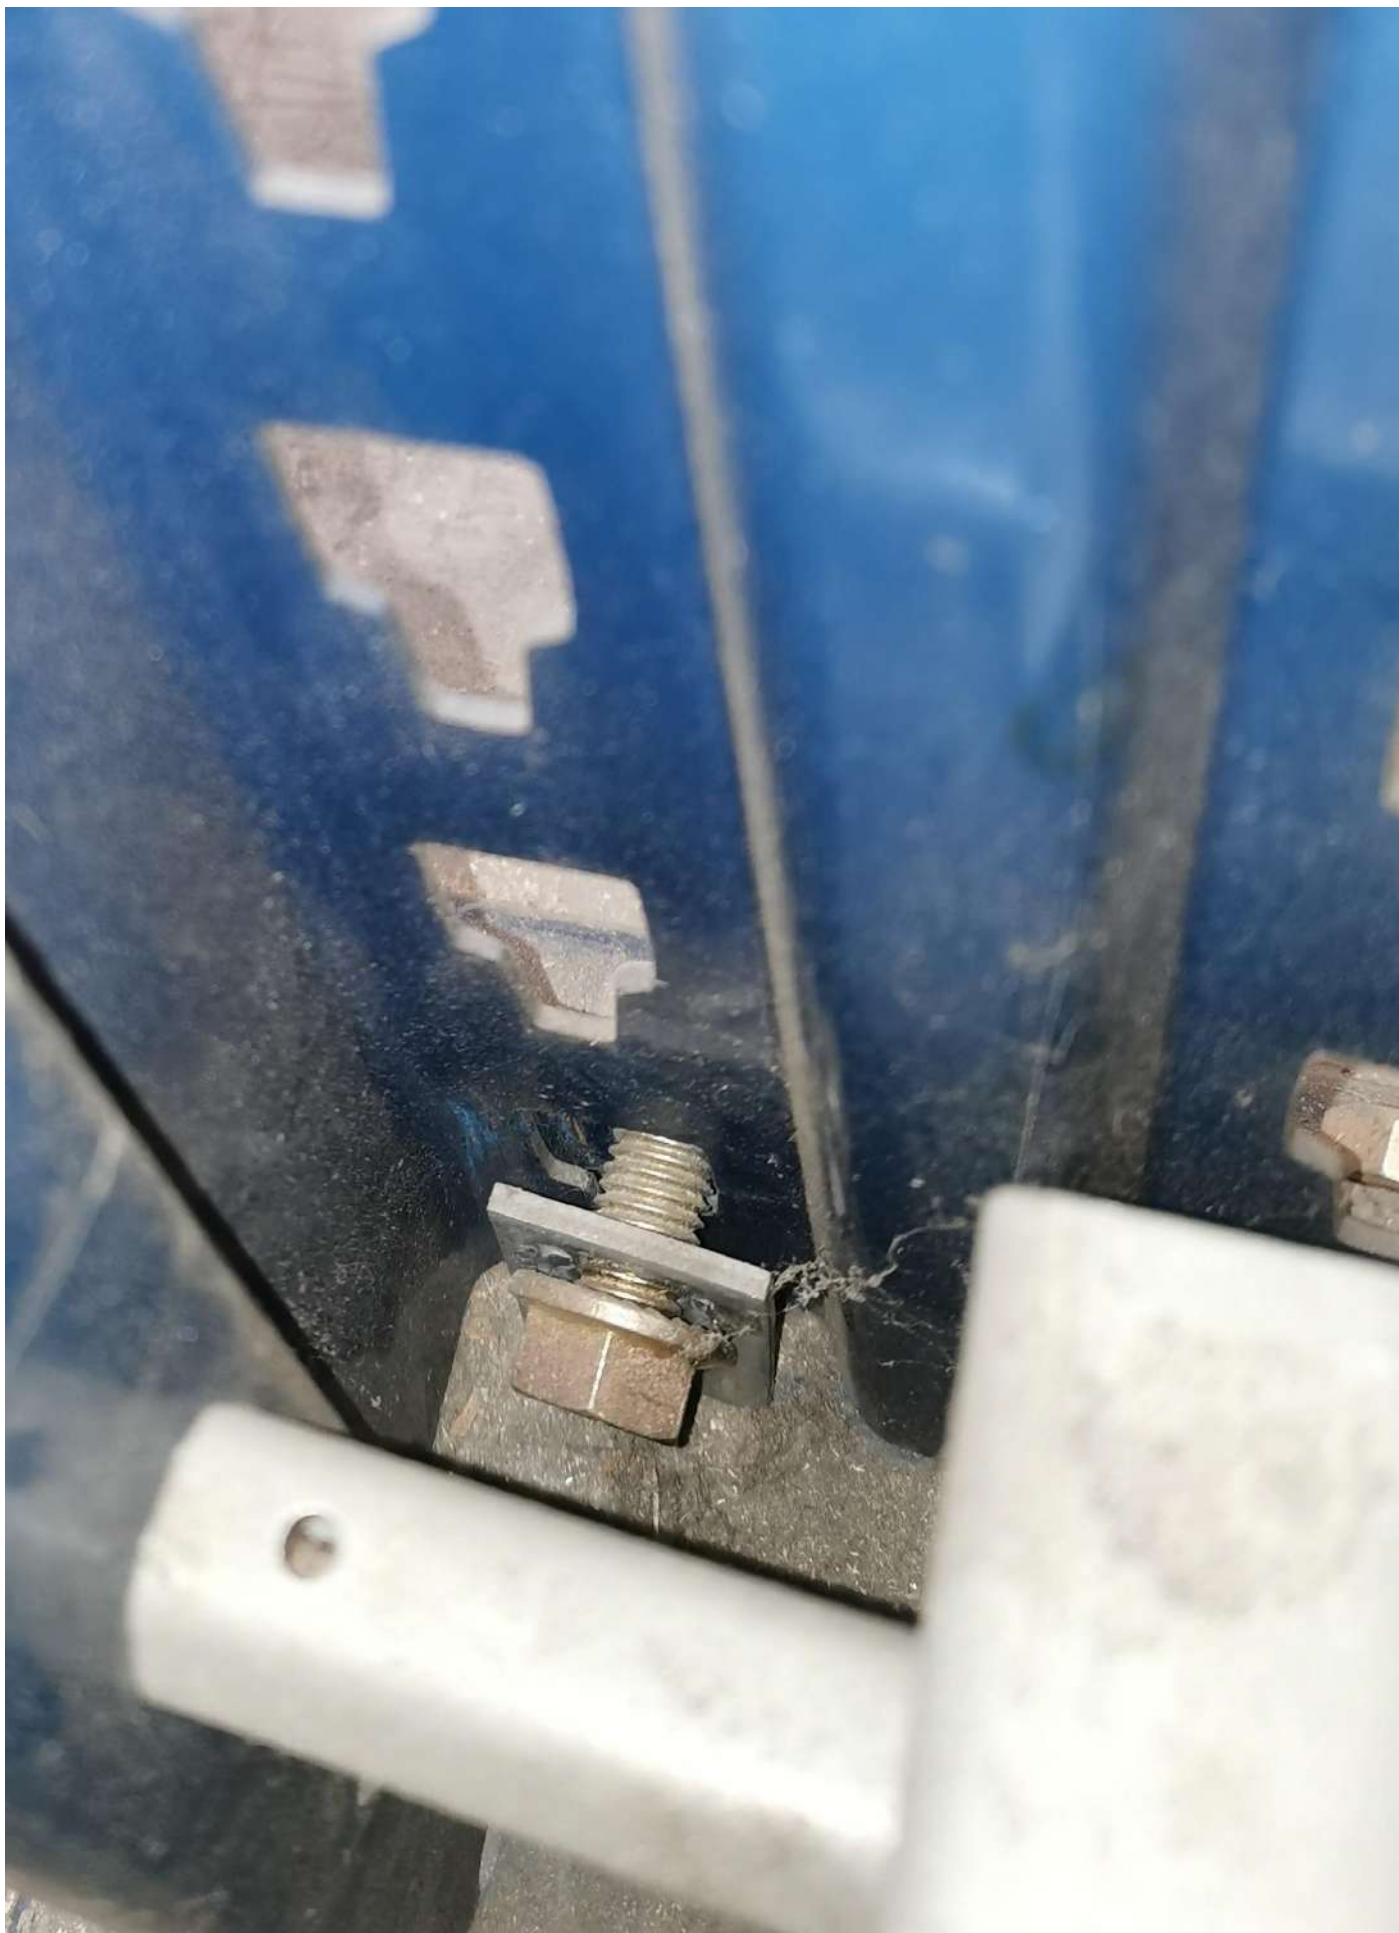
**Раскручивание болтовых соединений (частая причина резонанс от ШТ).**

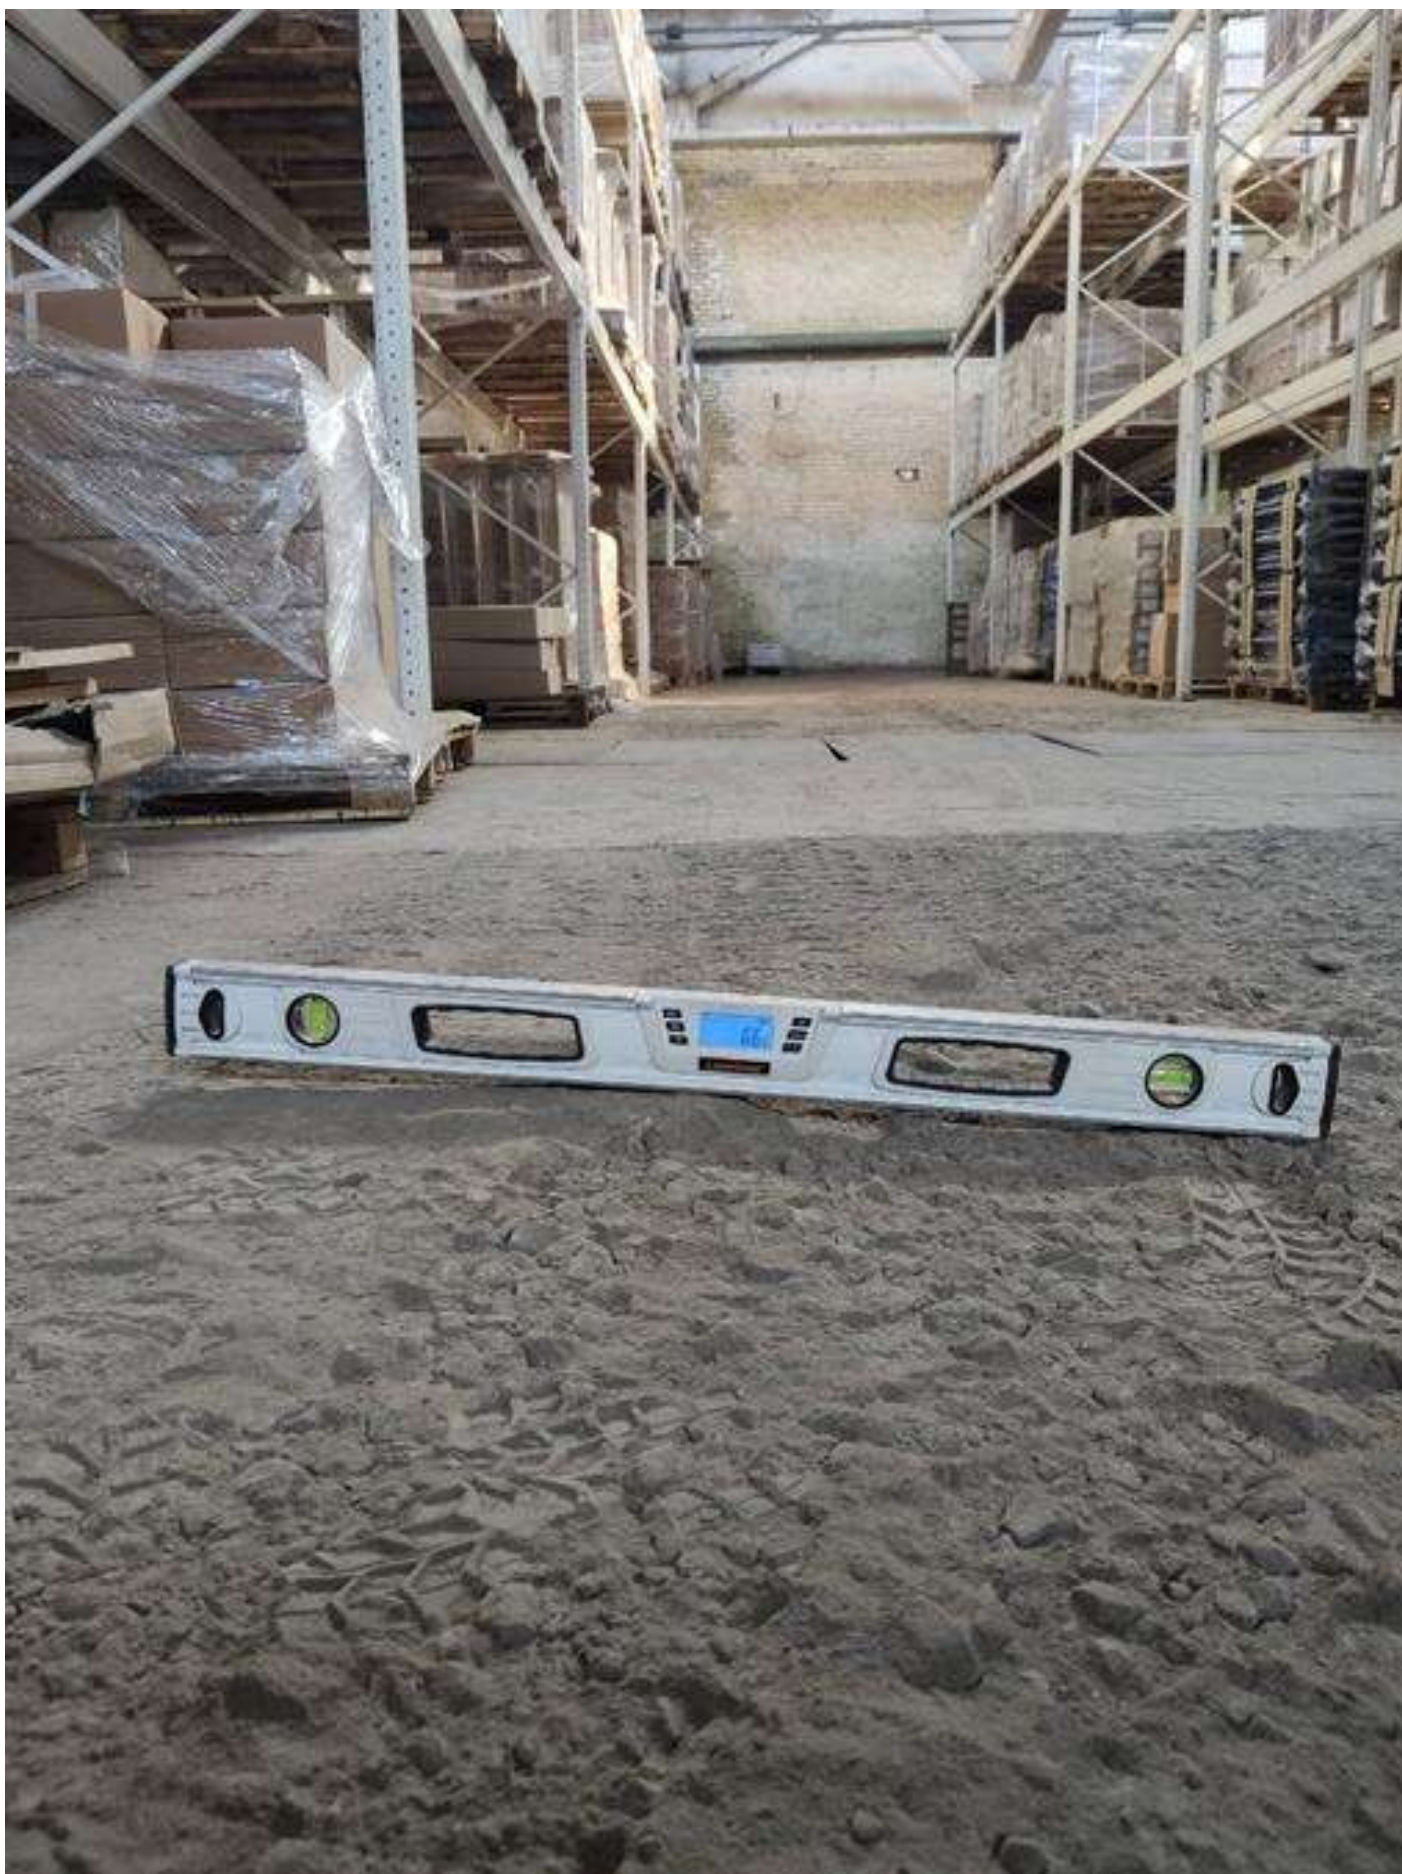
**«Рыхлый» пол под стеллажами, опасность его продавливания и опрокидывания**

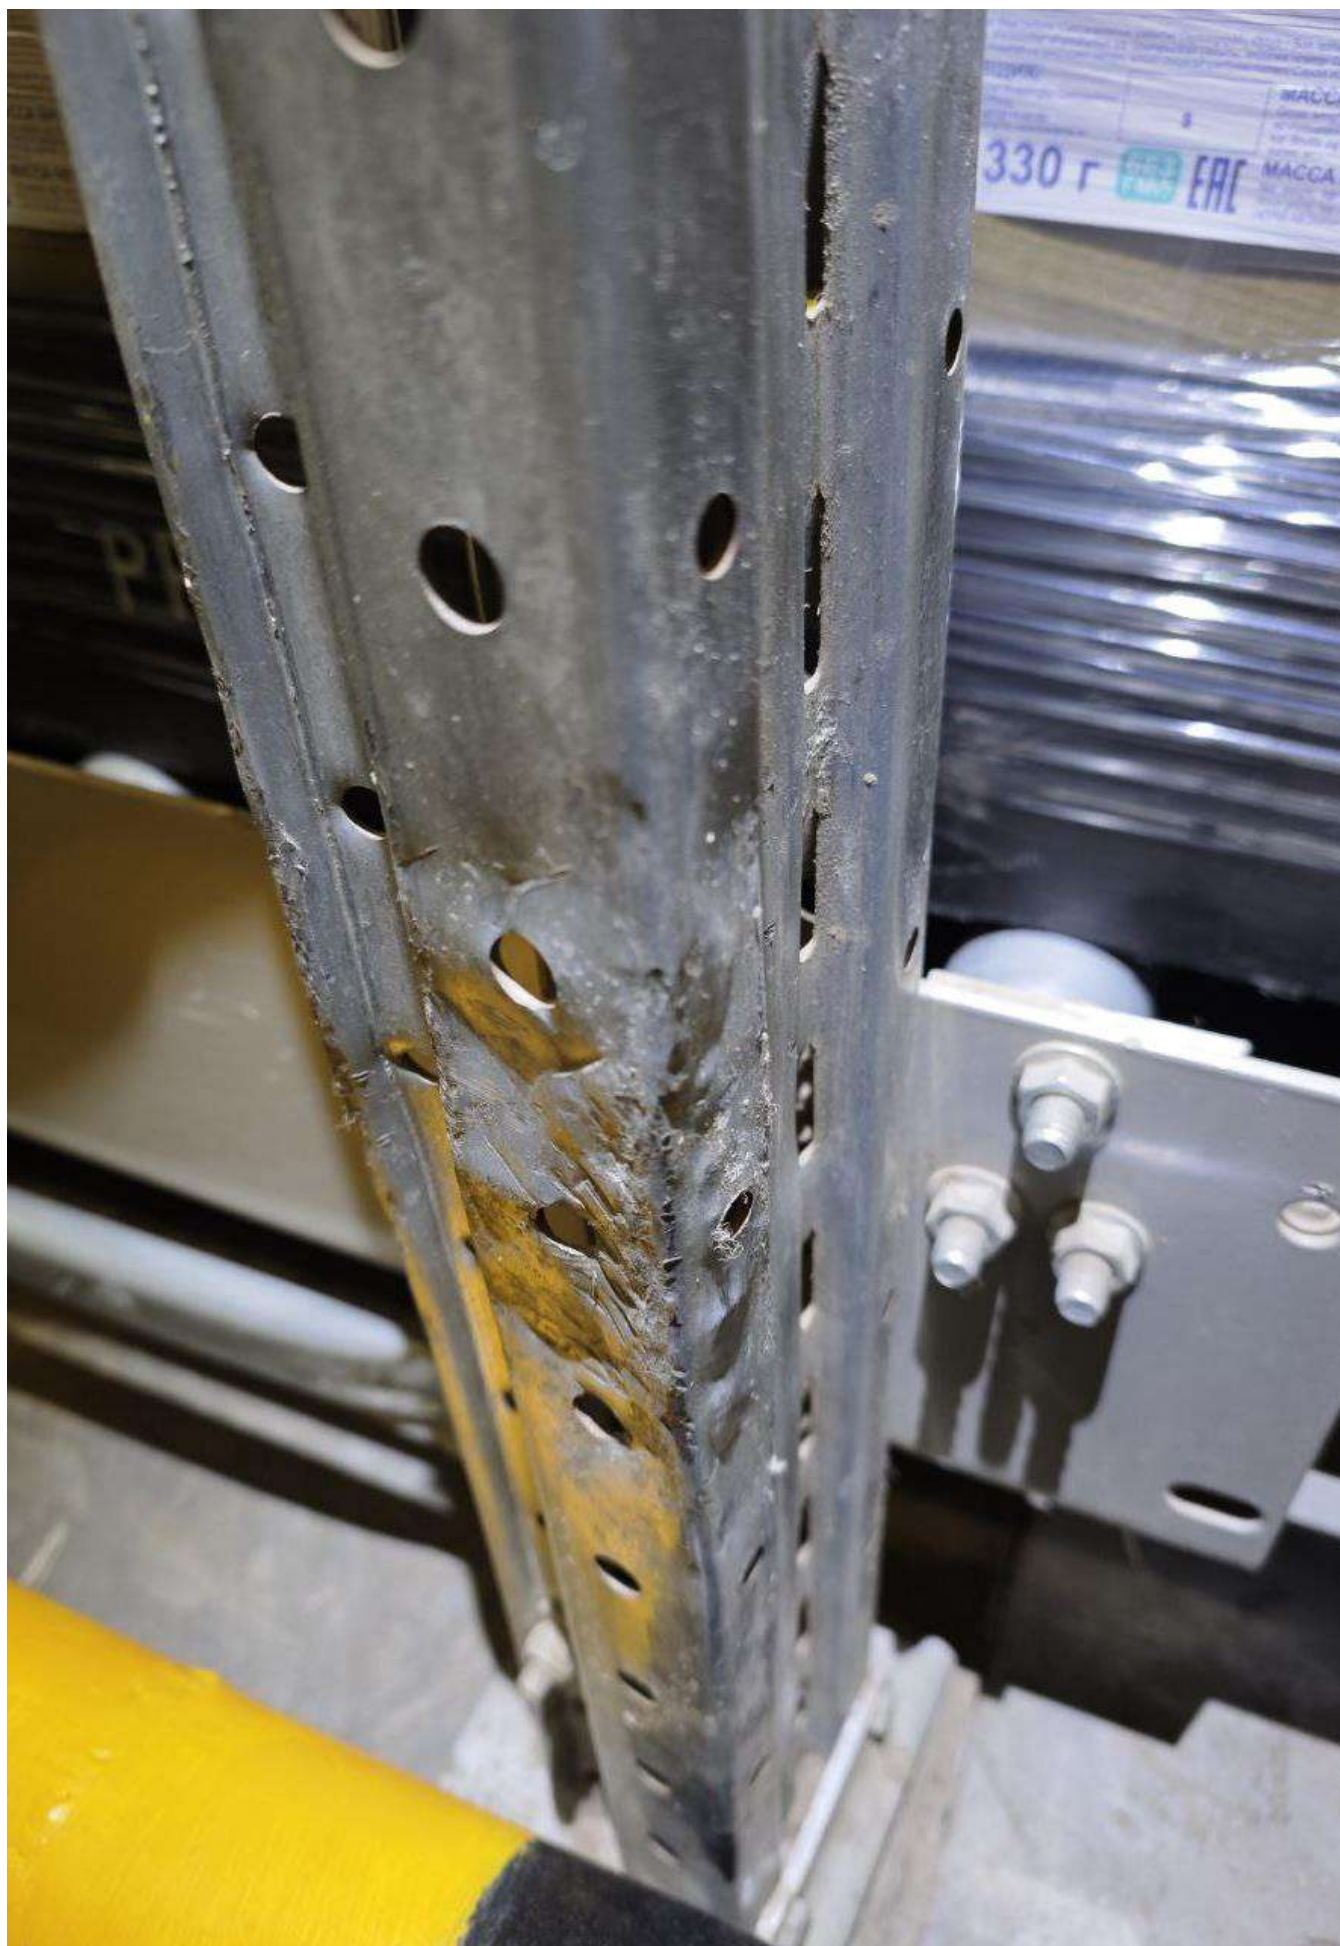
## Самостоятельная рихтовка (ремонт) вертикальной стойки

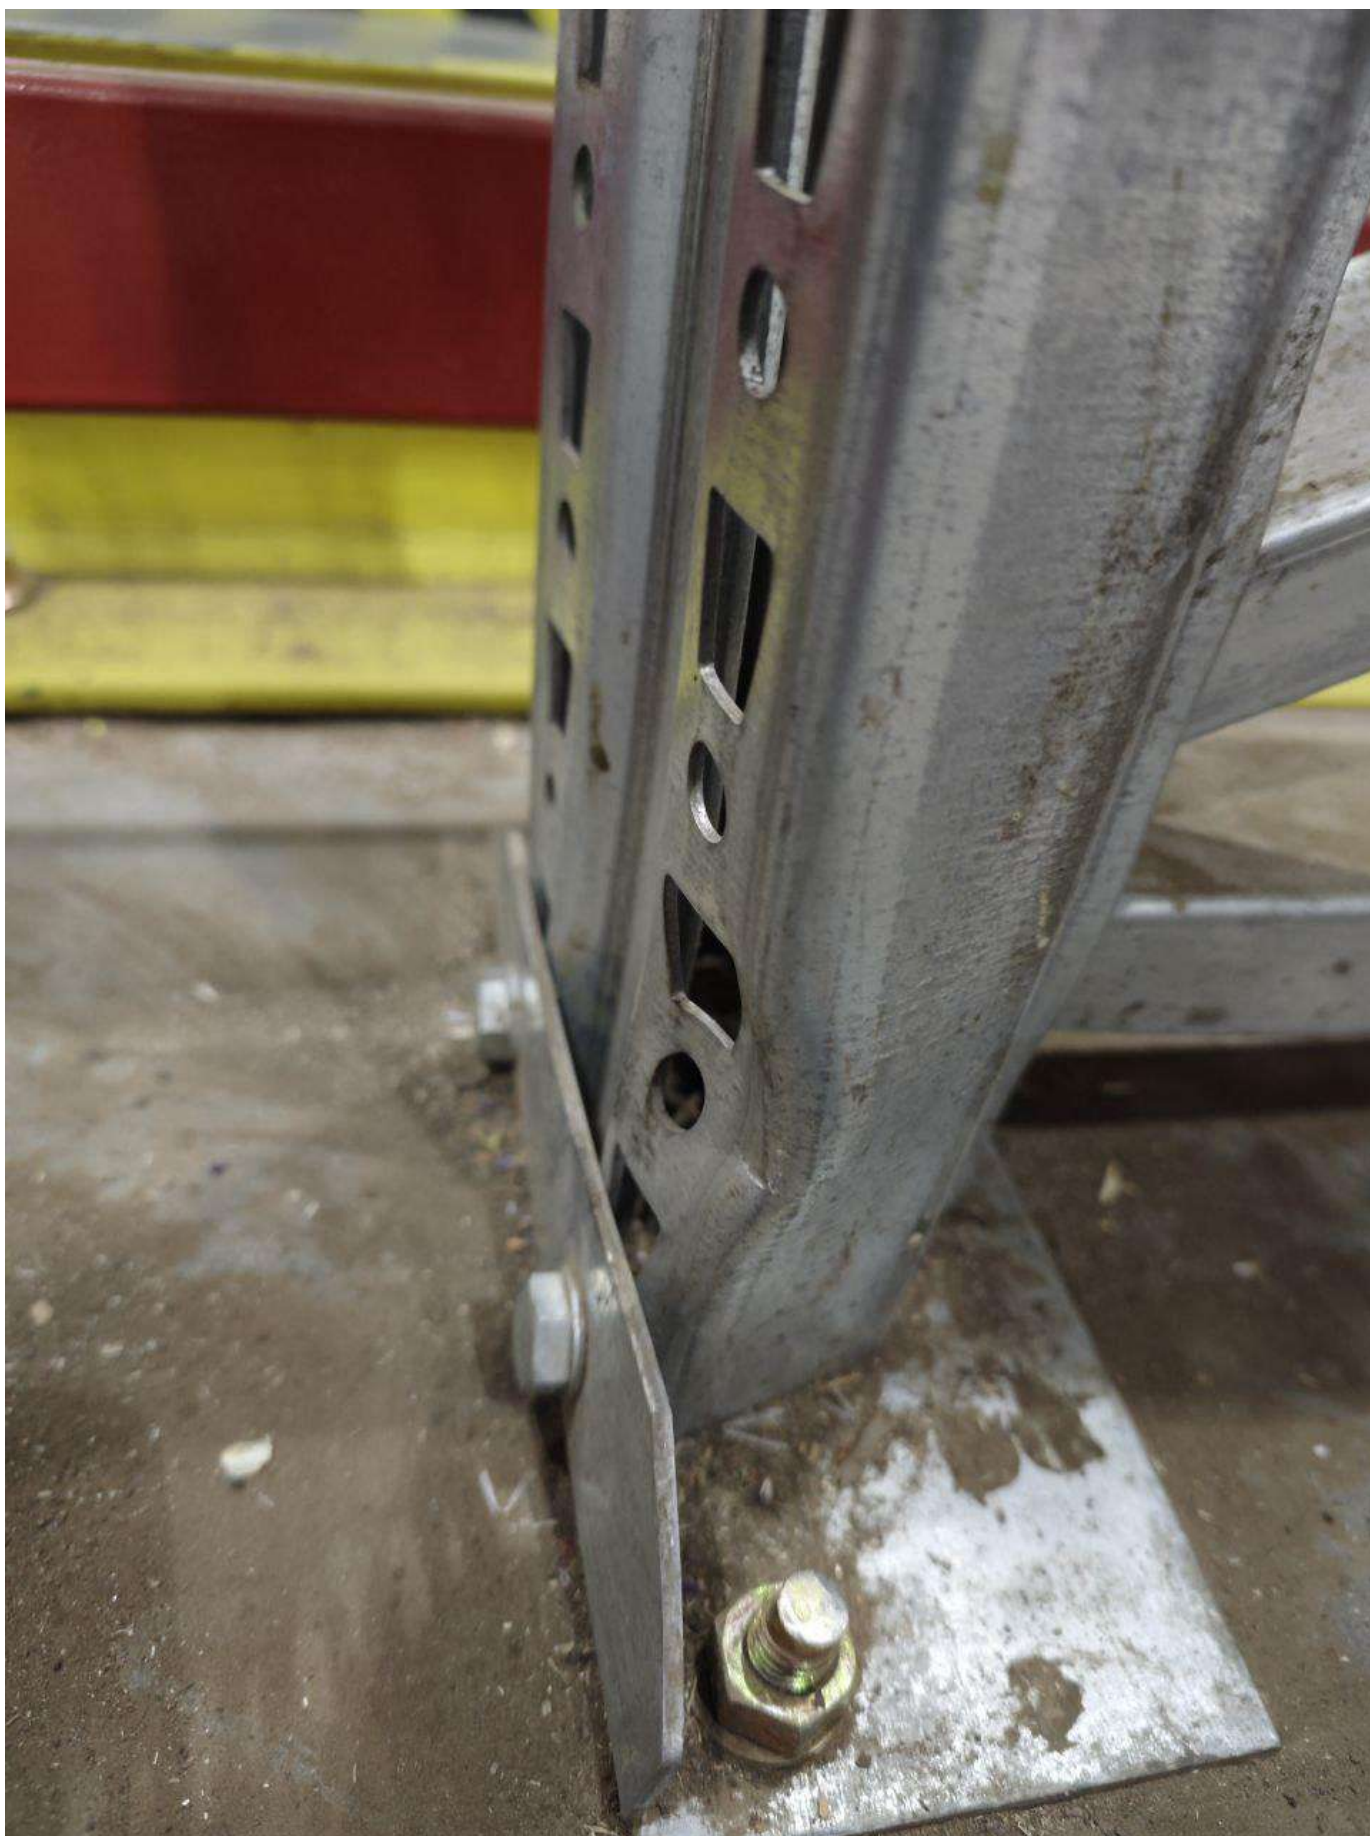
## Деформация стойки 17мм

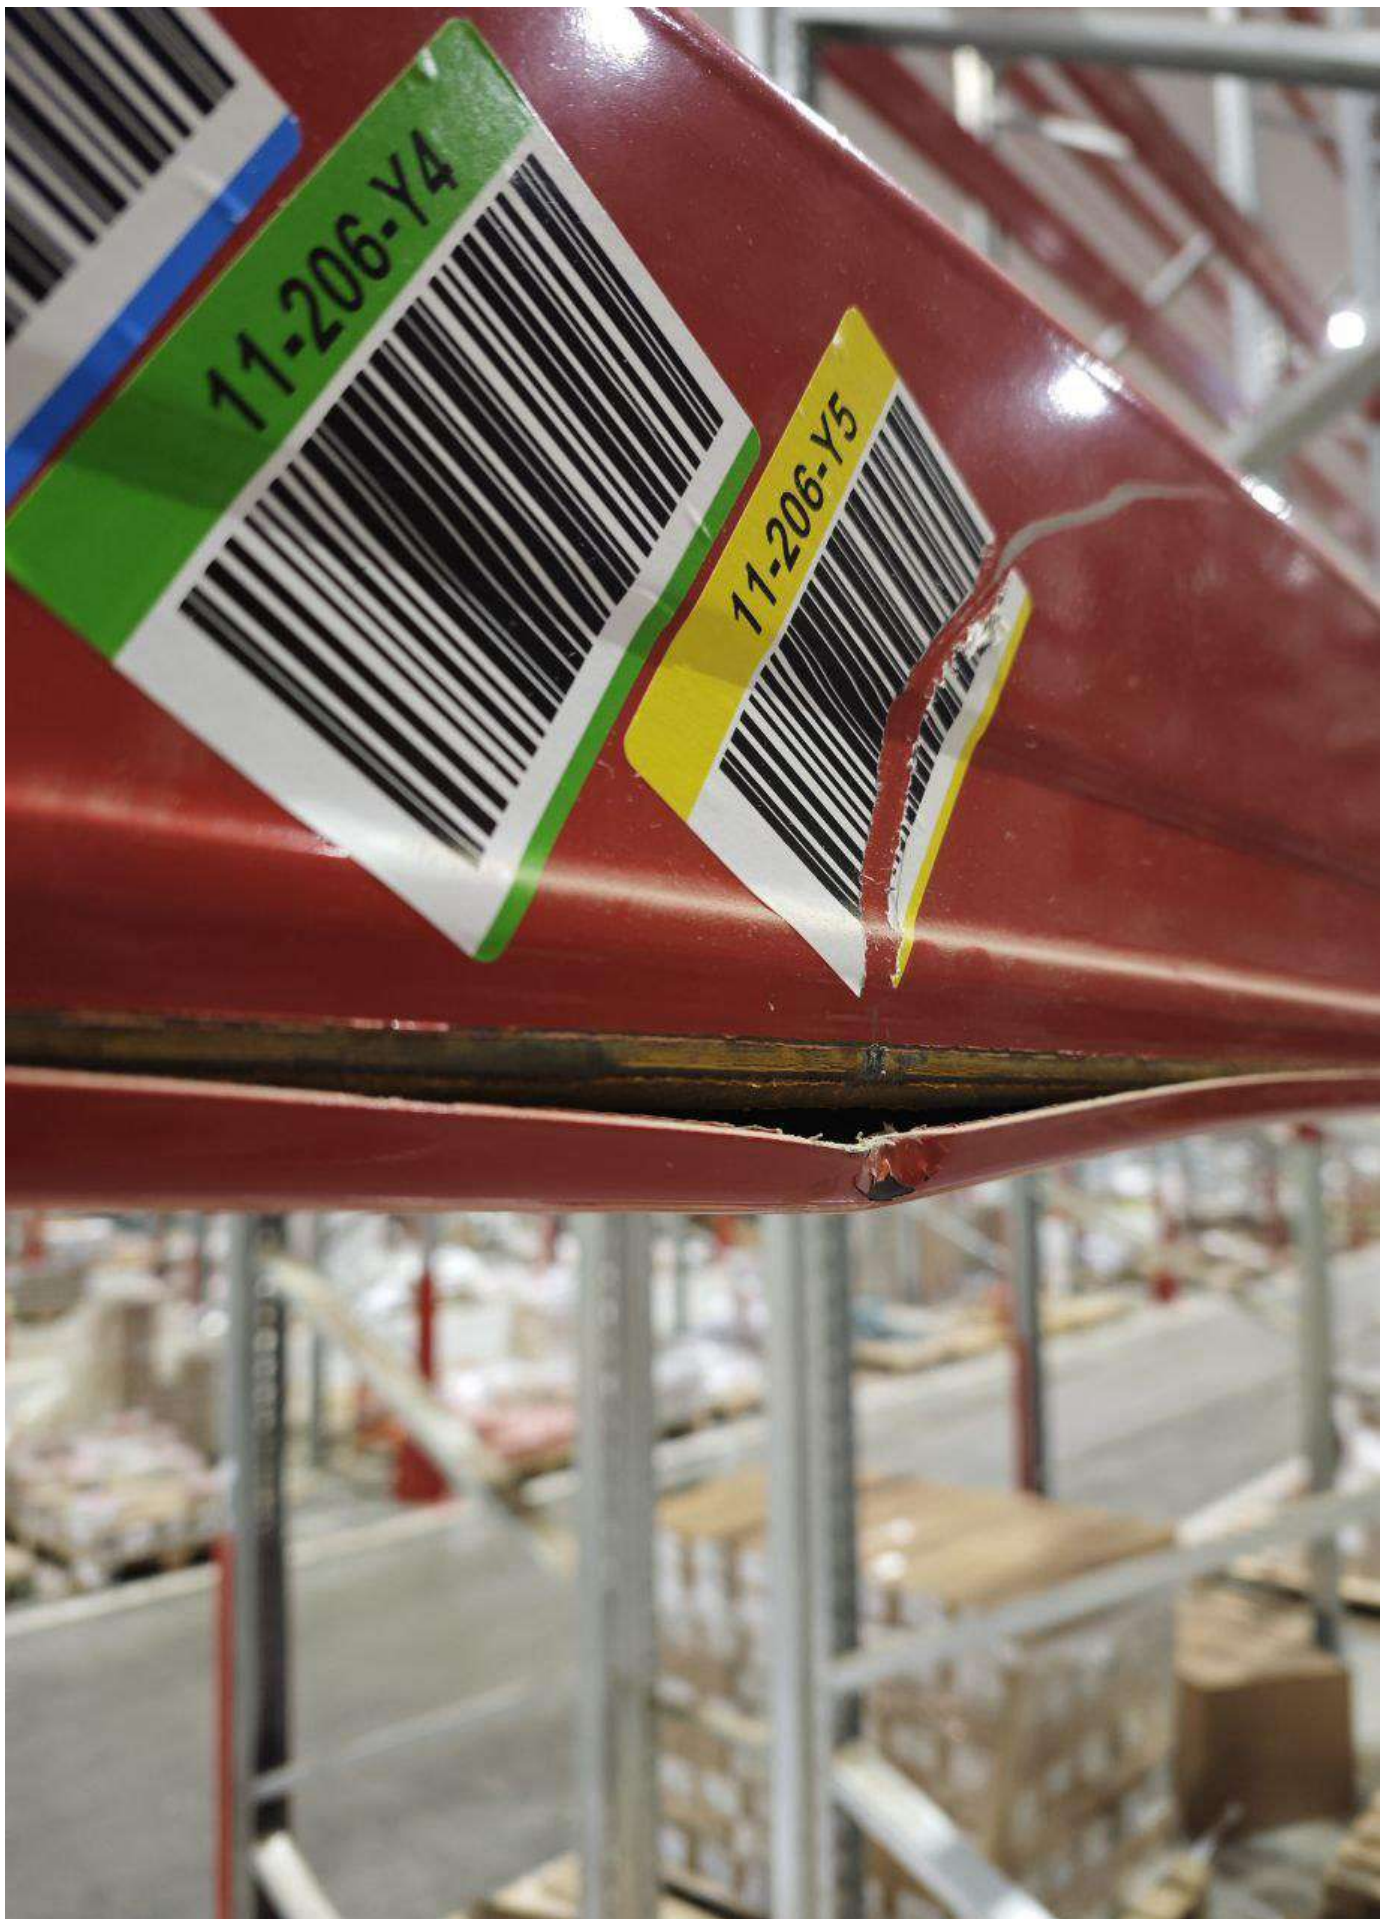
## Последствия соприкосновения балки с вилами погрузчика

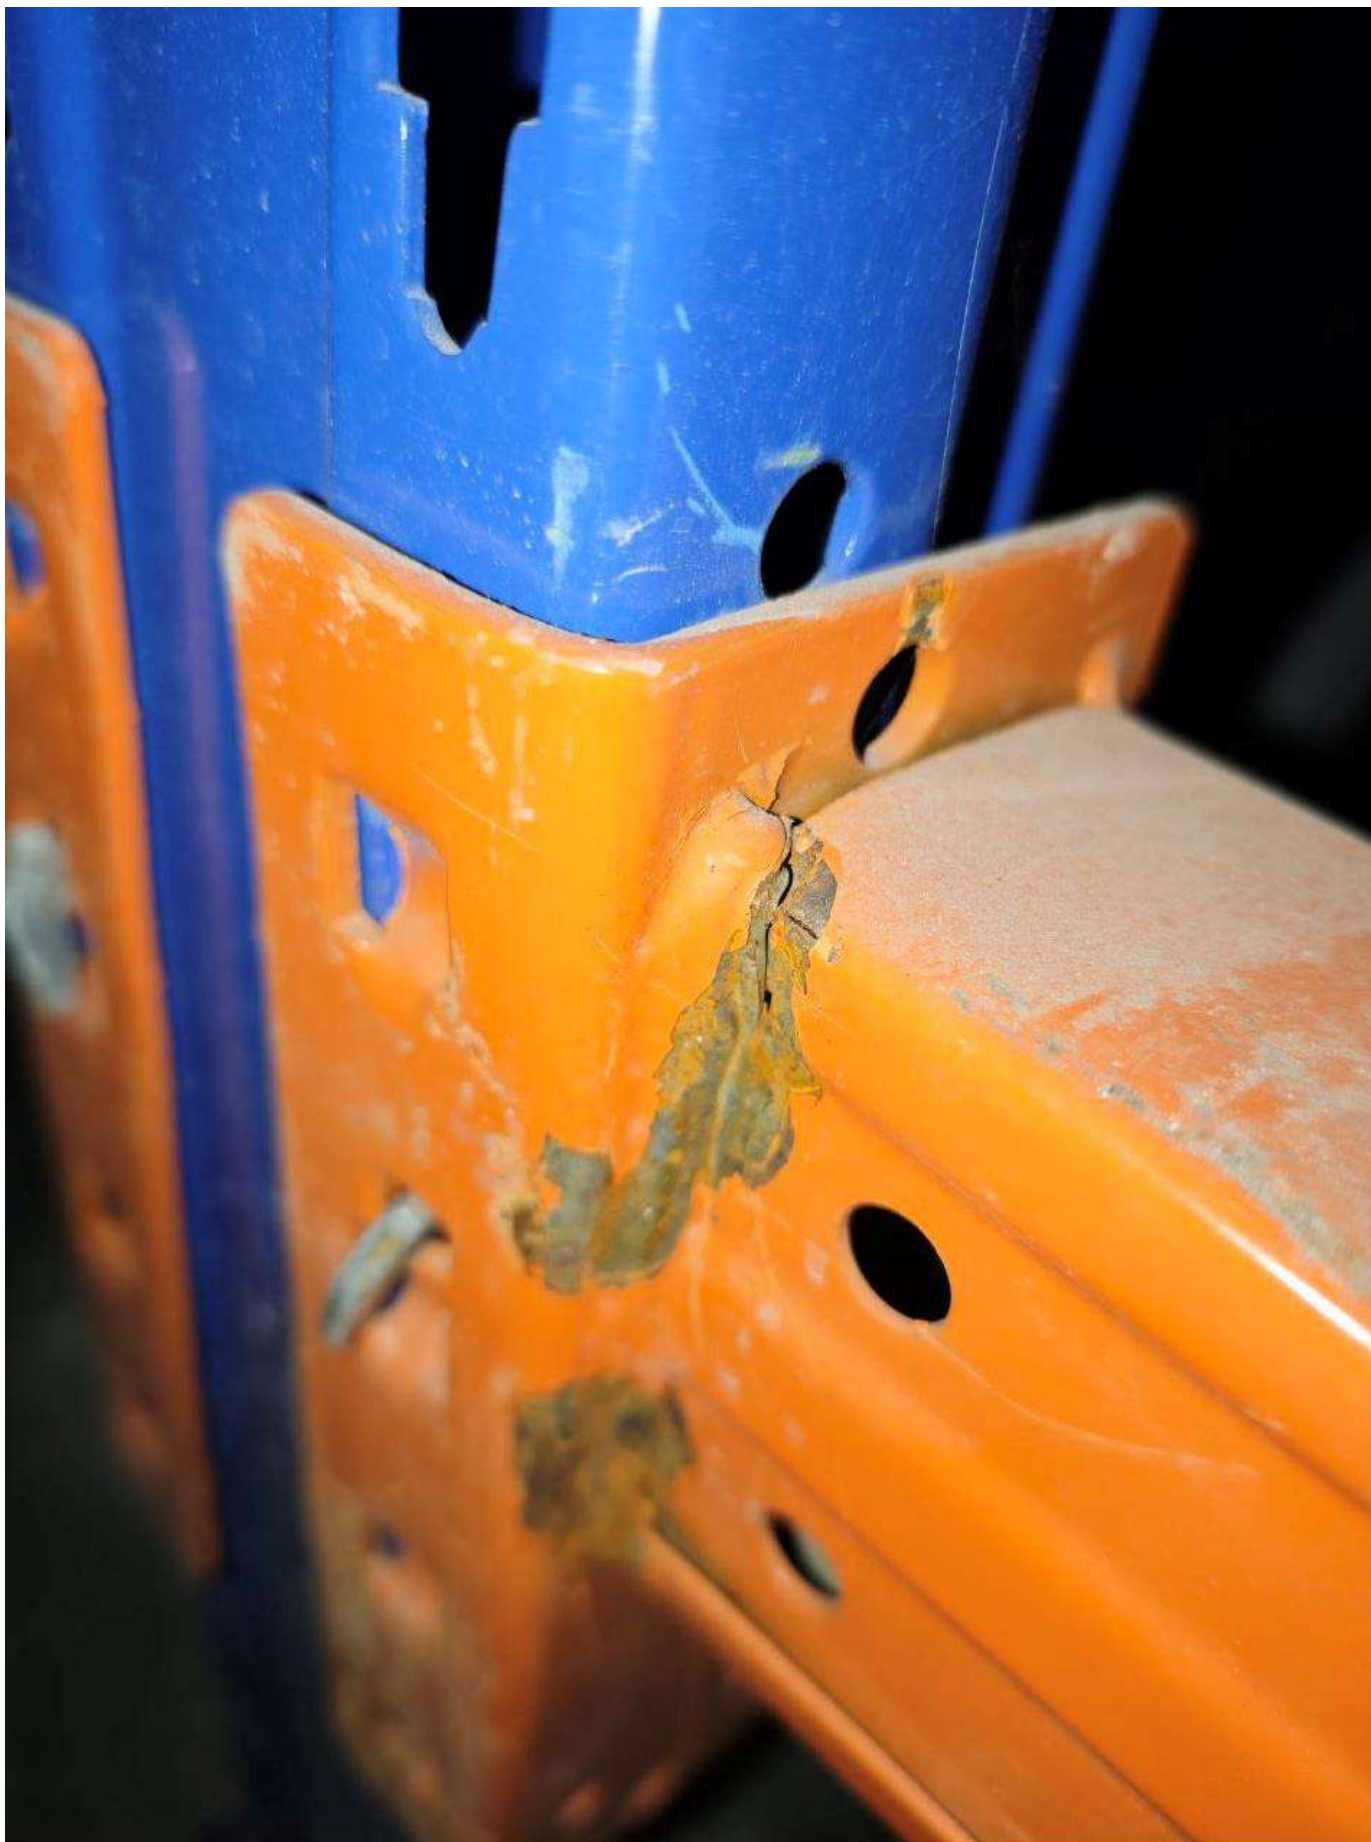
**Усталость металла - трещина – циклы загрузки и разгрузки (14 лет работы).**

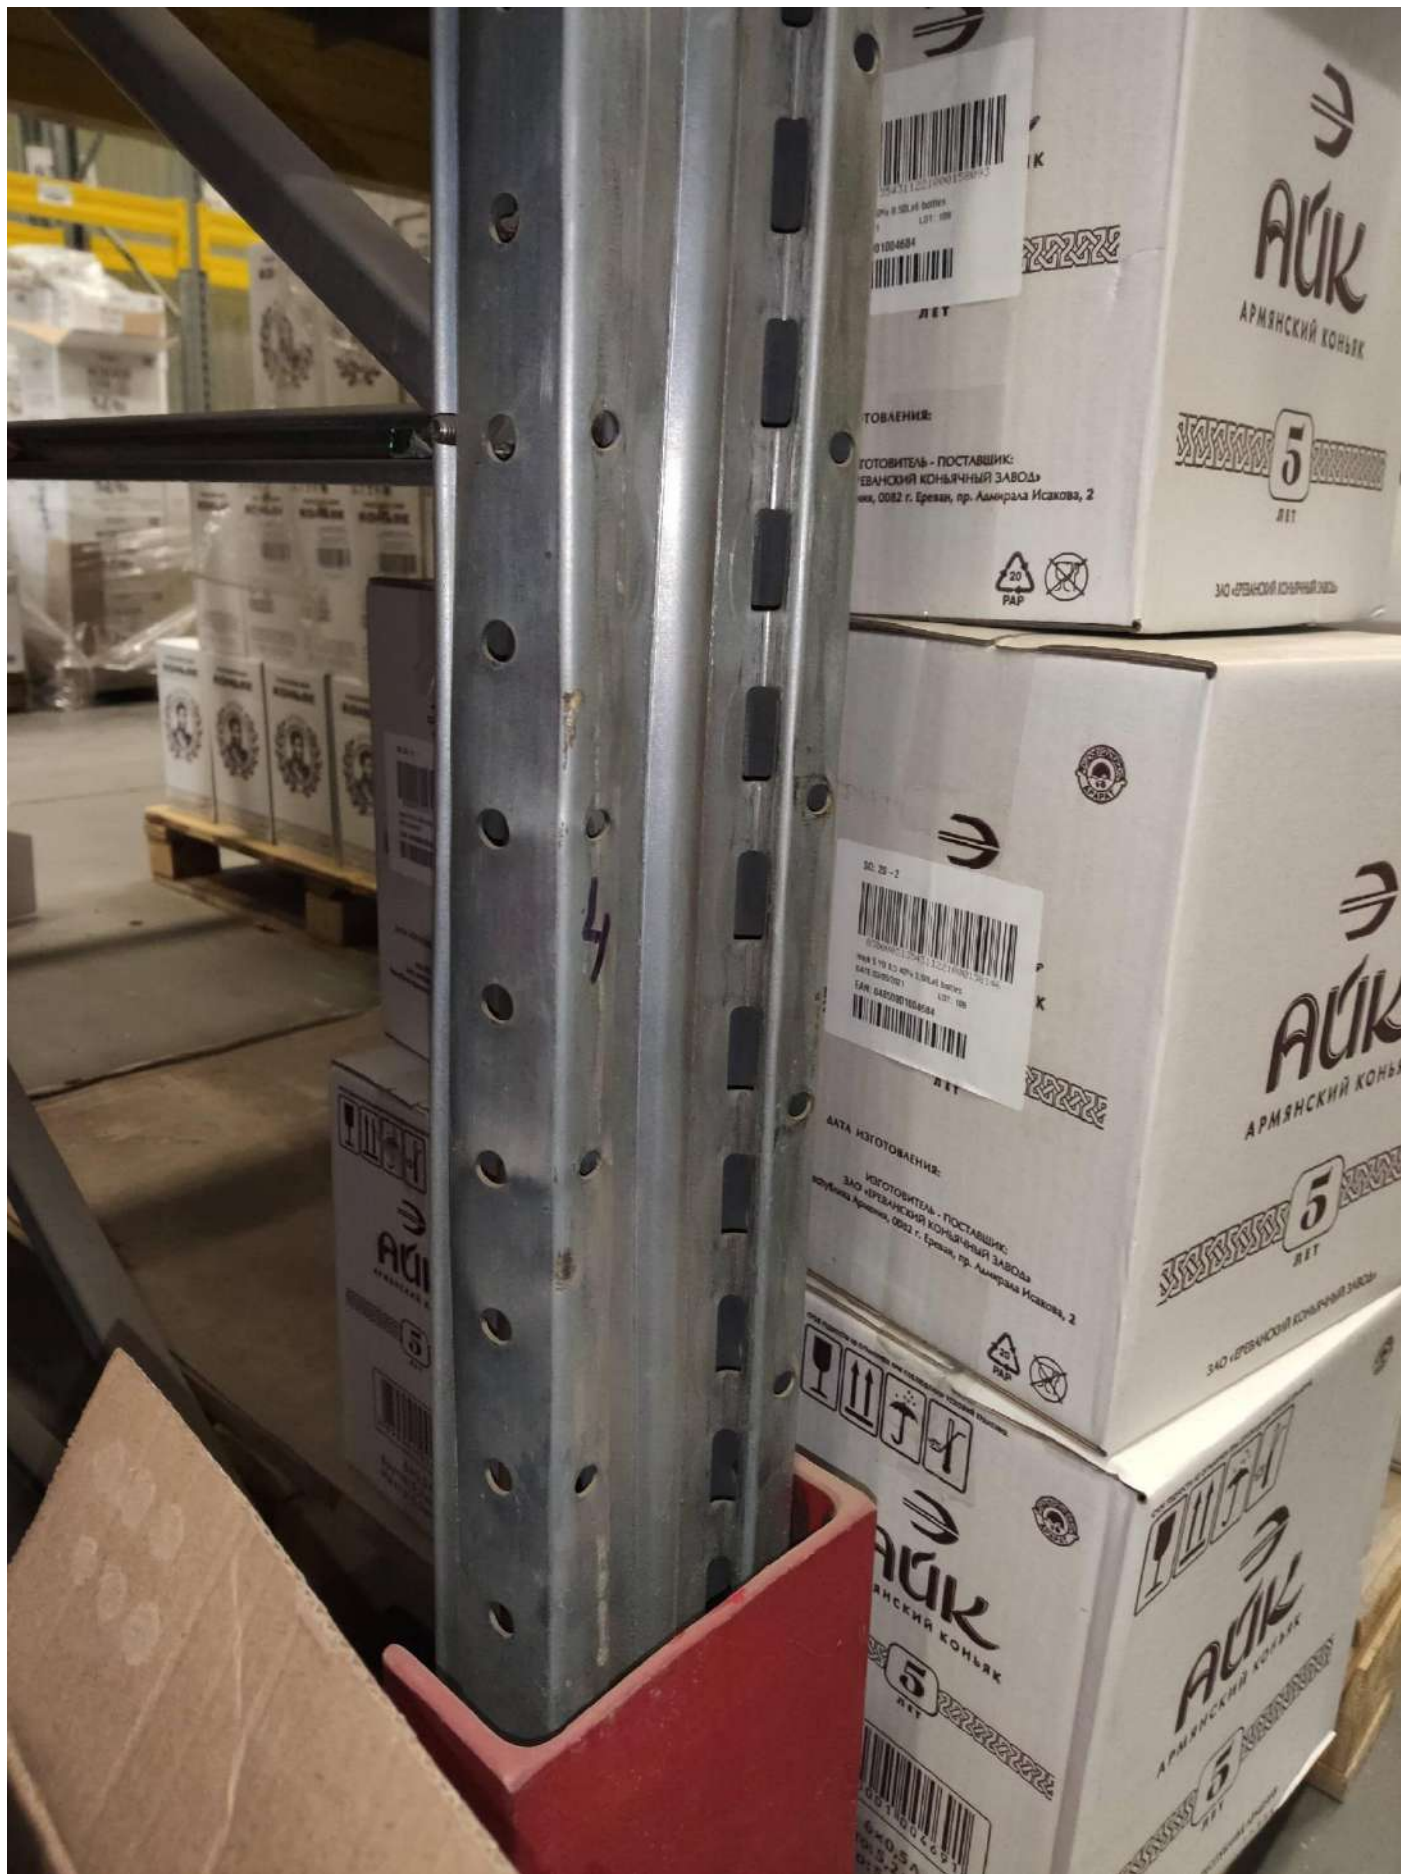
**Усталость металла – едва заметная, но уже выраженная гармошка – опасно!!!**

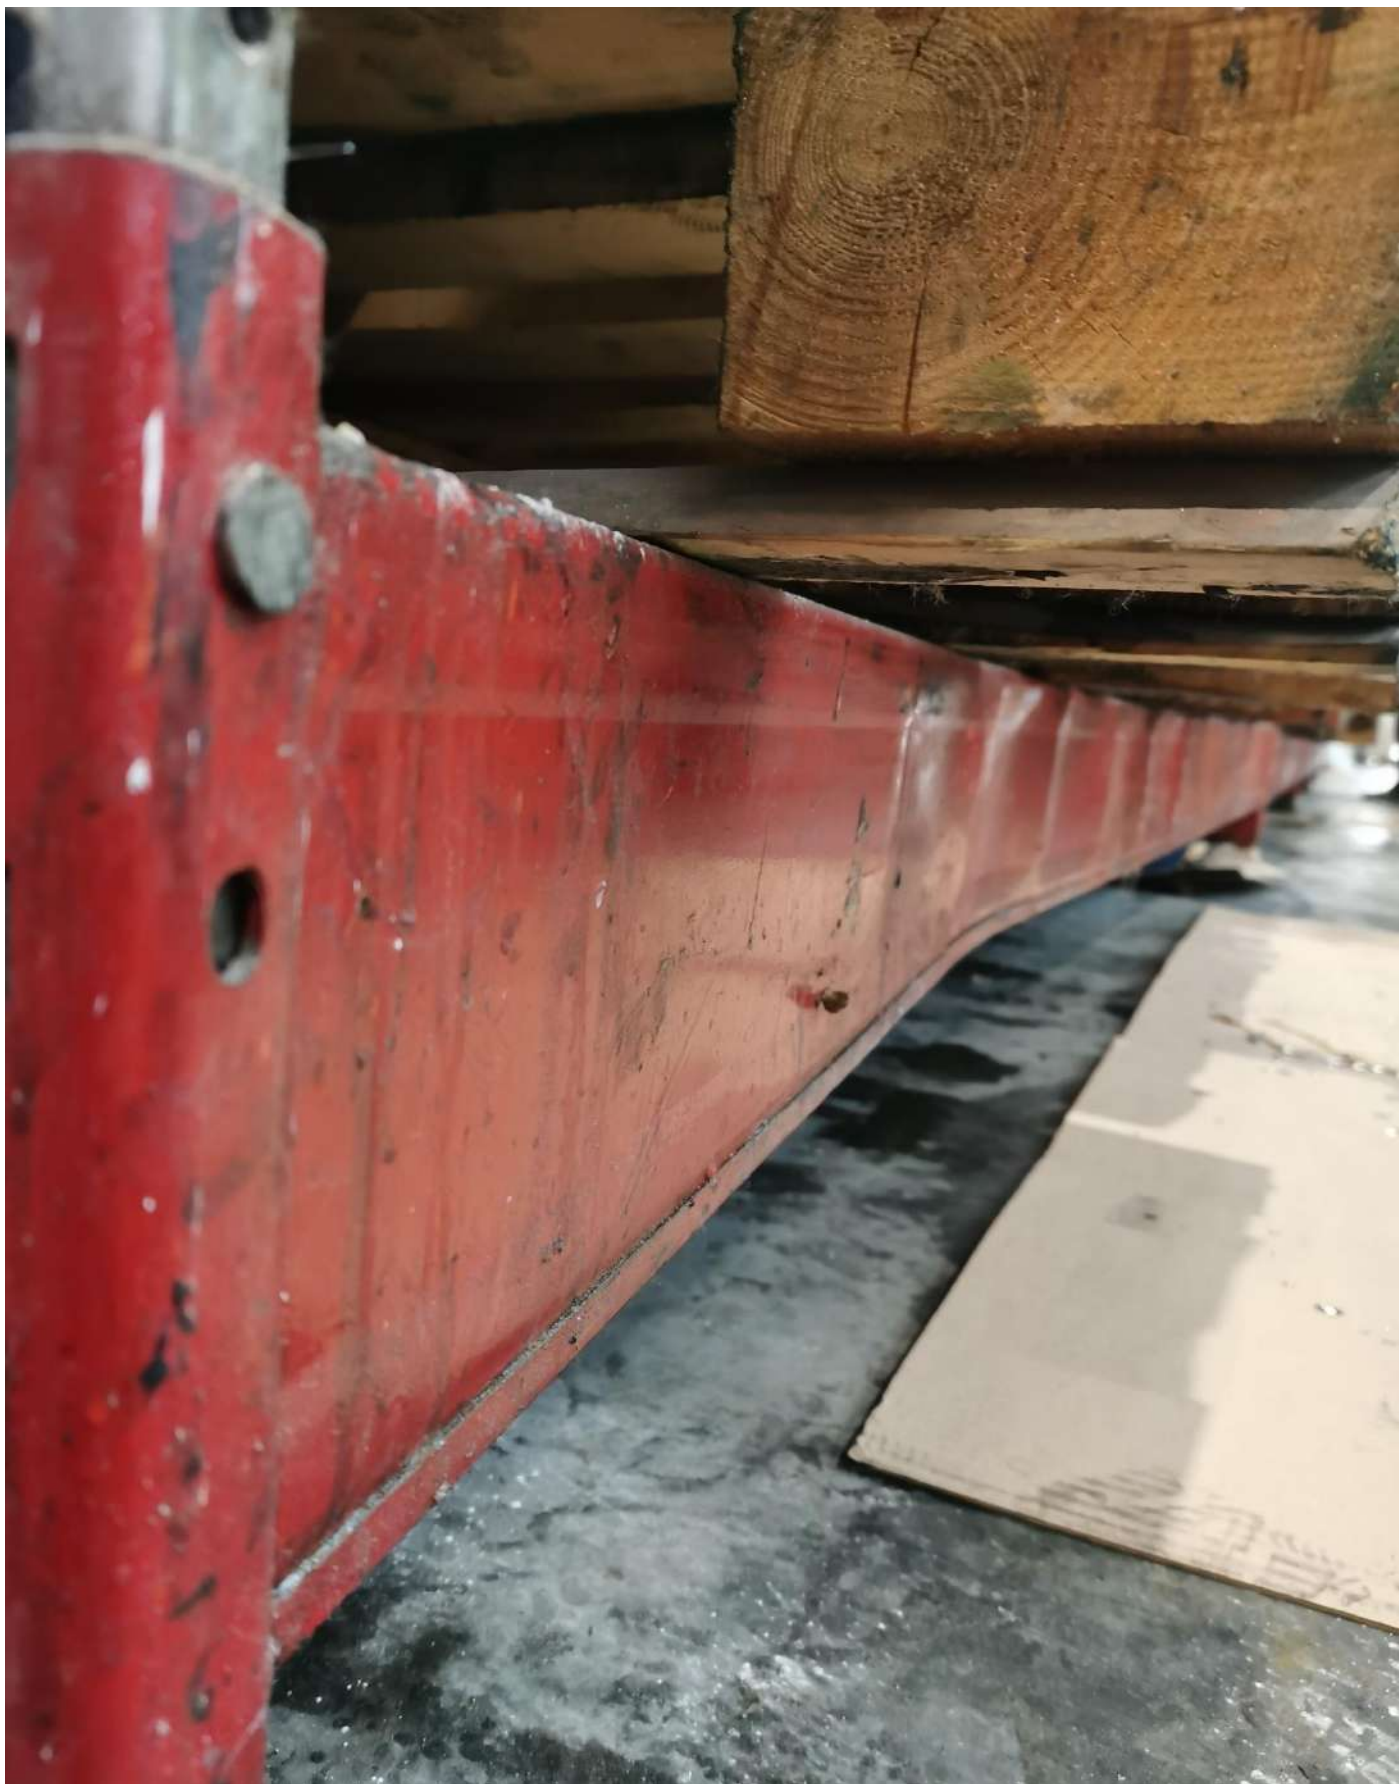
**Усталость металла – заметная и уже выраженная «гармошка» – 11 лет работы**
